**Artikel:** Les ruines du château d'Erguël à Sonvilier

## Les ruines du château d'Erguël à Sonvilier

par Daniel Gutscher

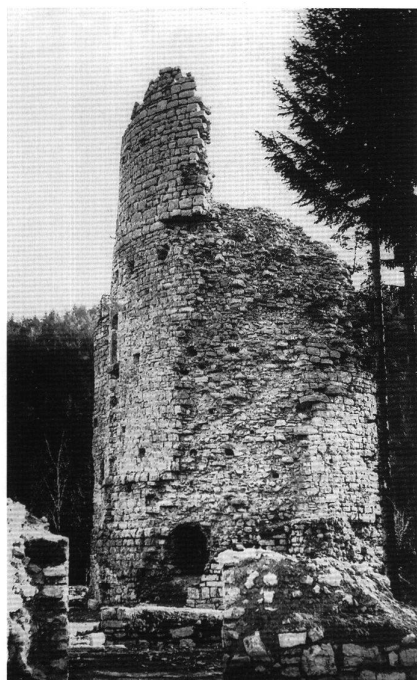
2: Etat du donjon en 1884.

La représentation, jointe à l'inventaire de biens du 5 août 1707<sup>5</sup>, est de grand intérêt. Les deux fenêtres trifores attestent de l'importance de la fortification des princes-évêques; elles indiquent que le Piano nobile du logis – attenant à la tour à l'ouest – disposait d'une salle très représentative, dont l'exemple le plus proche est fourni par la «salle des chevaliers» du château de Laupen, datée de 1280 environ. Le plan de Bortlin indique par conséquence que le 1<sup>er</sup> étage de ce corps de bâtiment n'avait pas de subdivision. D'après les indications de Bortlin, la salle mesurait environ 18x7 m. Les autres représentations ne remontent pas au-delà du 19<sup>e</sup> siècle, et montrent une ruine qui correspond à ce que l'on voit aujourd'hui, soit principalement le donjon avec sa partie sud effondrée (fig. 2).

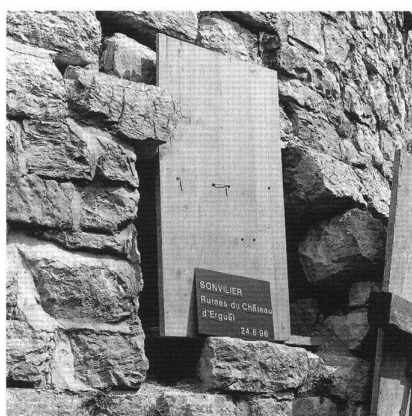
6: Même détail 1996. L'éclatement a eu lieu ... La nécessité d'intervenir saute aux yeux.

Suite aux premières mesures d'urgence et de documentation (relevé topographique), un concept put être élaboré. Celui-ci tourne – comme toutes les restaurations précédentes – autour du donjon, comme symbole monumental caractéristique. Nous devons viser à son maintien. En outre, toutes les parties concernées sont d'avis que la tour doit être intégrée visuellement dans les vestiges architecturaux du plateau fortifié. Car enfin, Erguël n'est pas seulement une tour singulièrement isolée sur un éperon rocheux. Il est dès lors inévitable que les vestiges de murs encore visibles, représentés en gris sur le plan, soient également conservés. Quant aux coûts, ils sont insignifiants, en comparaison des dépenses nécessaires à la conservation de la tour même. On évitera de dégager les murs. Une fouille archéologique du sol – aussi passionnante soit-elle – n'entre pas en ligne de compte pour l'heure. Il est prévu de restaurer le donjon en 1997, en une seule étape, et de s'occuper des murs des autres zones en 1998 au plus tard. Sont compris: l'installation, les échafaudages, le transport de matériel, le nettoyage des joints – ceux de 1964 sont à remplacer sans exception, les autres en cas de mauvais état –, les nouveaux jointoiments par une méthode d'injection testée à l'EMPA (utilisée à maintes reprises par le SAB), construction d'un nouveau socle vers le sud avec ancrages muraux, remontage du parement et du noyau de mur dans la partie détruite à l'est. Quant aux murs restants, des réparations minimales suffisent. De manière générale, ce qui se trouve enfoui sous les buissons devrait rester tel quel. Des arbres sont à enlever et à l'avenir on évitera la croissance d'arbres sur le site par un entretien régulier.
