**Zeitschrift:** Mittelalter : Zeitschrift des Schweizerischen Burgenvereins = Moyen Age : revue de l'Association Suisse Châteaux Forts = Medioevo : rivista dell'Associazione Svizzera dei Castelli = Temp medieval : revista da l'Associaziun Svizra da Chastels

# Burgruine Gams – Archäologische Ausgrabungen und Bauanalyse

von Ulrike B. Gollnick

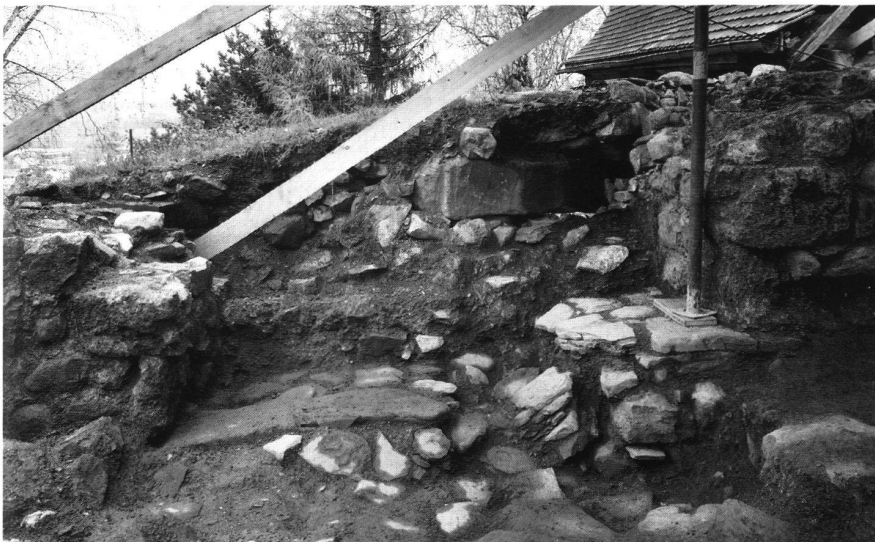
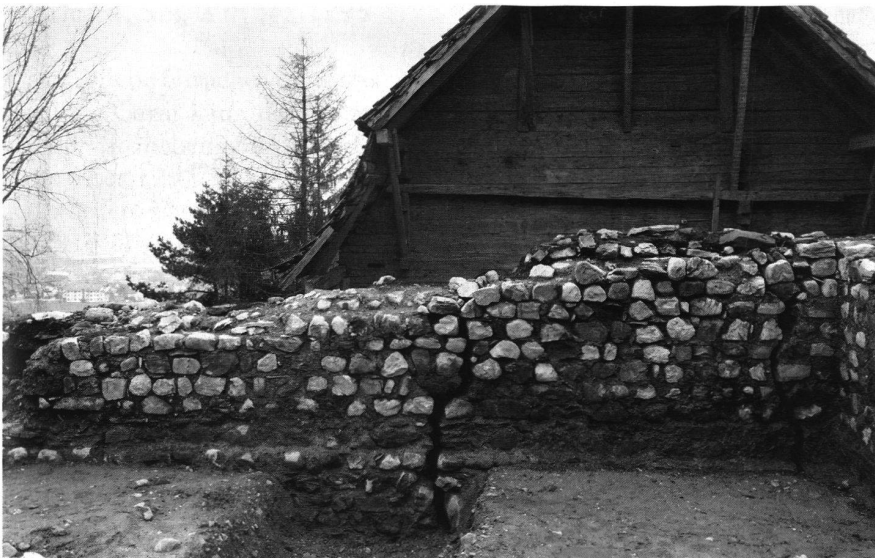
8: Auswirkungen eines Erdrutsches, möglicherweise durch ein Erdbeben ausgelöst: Die im Bereich der Türschwelle auseinander gerutschte und abgesackte Ostmauer (oben, Bildmitte). 7 bis 30 cm breite Vertikalrisse durchziehen die gesamte Dicke der Ostmauer (unten).

Der Grund für die frühe Aufgabe der Burg<sup>19</sup> konnte bisher nicht eindeutig ermittelt werden. Ungewöhnlich waren die 7 cm bis 30 cm breiten Risse, die vertikal durch die gesamte Breite der ausschliesslich in den Nord-Süd orientierten Mauern verliefen (Abb. 8). Zudem war festzustellen, dass sich die talseitigen Mauern nach aussen neigten und ganze Mauerzüge abgesackt waren. Grund dafür war wohl das Abrutschen des anstehenden Lehms. Die mächtige, einheitliche Versturzmasse, die bei Grabungsbeginn im gesamten Burghofbereich lag, zeigt, dass der Einsturz der Mauern durch ein *einziges* mächtiges Ereignis ausgelöst worden sein muss. Dieses führte im Wohnturm vermutlich zu einem Feuer, das die hölzernen Bauteile zerstörte. Plausible Erklärung könnte ein Erdbeben sein, das die Burg entweder direkt tangierte oder die Hangrutschungen auslöste. Das für 1295 schriftlich belegte heftige Erdbeben in der Stadt Chur könnte auch Auswirkungen im Rheintal gehabt haben<sup>20</sup>. Die Burg ist nach diesem Ereignis nicht mehr bewohnt worden, da an keiner Stelle Reparaturmassnahmen zu erkennen sind. Möglicherweise ist die Aufgabe der Burg aber auch mit der allgemein auftretenden sozialwirtschaftlichen Veränderung zu Beginn des 14. Jahrhunderts zu verbinden. Damals waren viele Familien des ländlichen Kleinadels aufgrund von wirtschaftlichen Schwierigkeiten gezwungen, ihren gehobenen Lebensstil aufzugeben und ihre Burgen zerfallen zu lassen<sup>21</sup>. Die Zerstörung der Burg wäre dann nur der äussere Anlass für ihre Aufgabe gewesen.

Als mögliche Ursache von Rissen in der Burg Gams kann das historisch belegte Erdbeben vom 3. oder 4. September 1295 in Betracht gezogen werden. Die Annalen des Klosters St. Florian bei Linz geben einen ersten allgemeinen Hinweis auf ein seismisch aktives Jahr: «Eodem etiam anno (1295) diversis temporibus et per diversa loca terremotus magni facti sunt.»<sup>30</sup> Präzisere Angaben enthält der zeitgenössische Bericht des Annalisten des Prämonstratenserklusters Osterhofen an der Donau zwischen Passau und Straubing, der am 4. September 1295 die Zerstörung des zum selben Orden gehörenden Klosters
