Zeitschrift: **Mittelalter : Zeitschrift des Schweizerischen Burgenvereins =  
Moyen Age : revue de l'Association Suisse Châteaux Forts =  
Medioevo : rivista dell'Associazione Svizzera dei Castelli = Temp  
medieval : rivista da l'Associazion Svizra da Chastels**

Band (Jahr): **6 (2001)**

# Ein «Badehaus» mit Heizungsanlage auf der Burgruine Schlössel bei Klingenmünster

von Dieter Barz

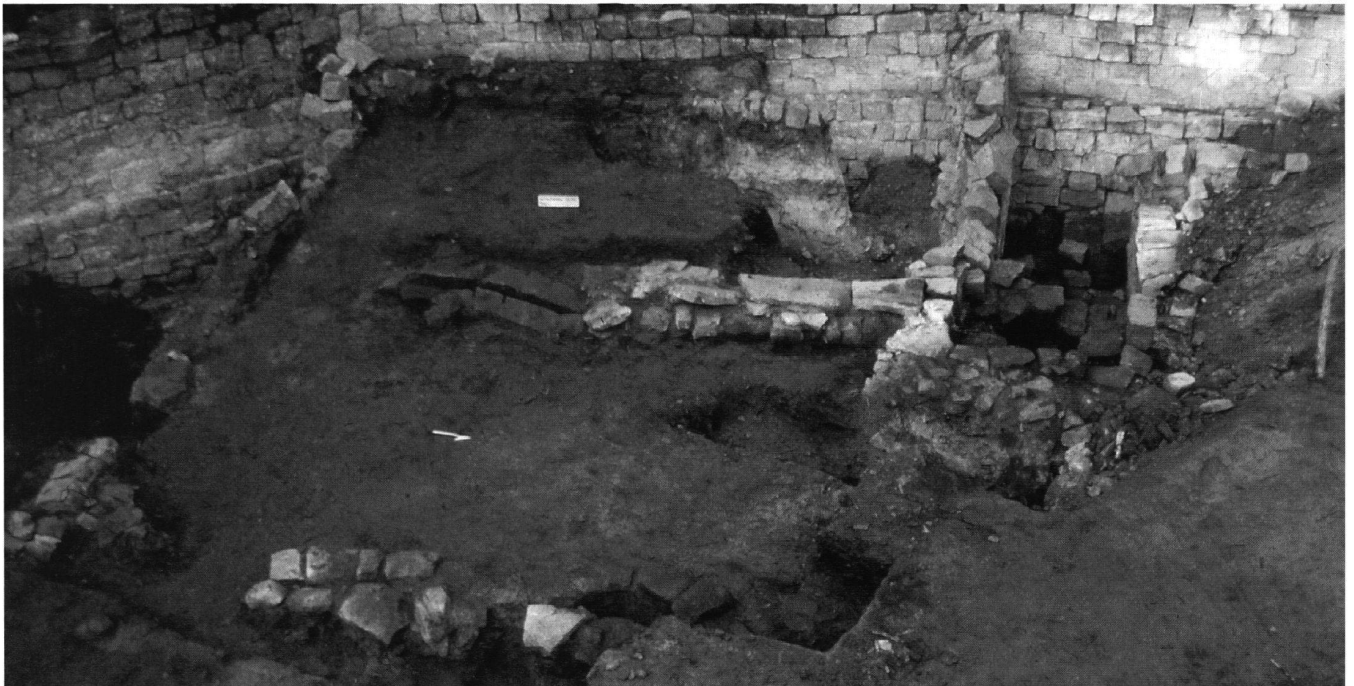
3: Bau i «Badehaus» mit Heizungsanlage. Sicht von Osten.

Im südlichen «Wirtschaftshof» haben sich Reste eines freistehenden Gebäudes (Abb. 2 und 3) mit Außenmassen von etwa 8 × 6,5 m erhalten. Lediglich die Nordwand war gestört. Als Fundament für das Gebäude dienten trocken gesetzte Steine. In unmittelbarer Umgebung wurden Überreste von ockerfarbenem Lehm gefunden. Im Untergrund des Gebäudes konnte auf grosser Fläche eine Konzentration von Lehmteilchen in der aufplannten Sandschicht festgestellt werden. Diese Befunde legen nahe, dass wir mit grosser Wahrscheinlichkeit von einer Schwellbalkenkonstruktion mit Fachwerk ausgehen können. In der Südwestecke des Gebäudes haben sich die Reste eines ca. 1,20 m breiten Kamins erhalten. Das nördliche Seitengewände hat sich vollständig im Verfall erhalten und weist eine Höhe von 1,10 m auf. Vom südlichen Ge-

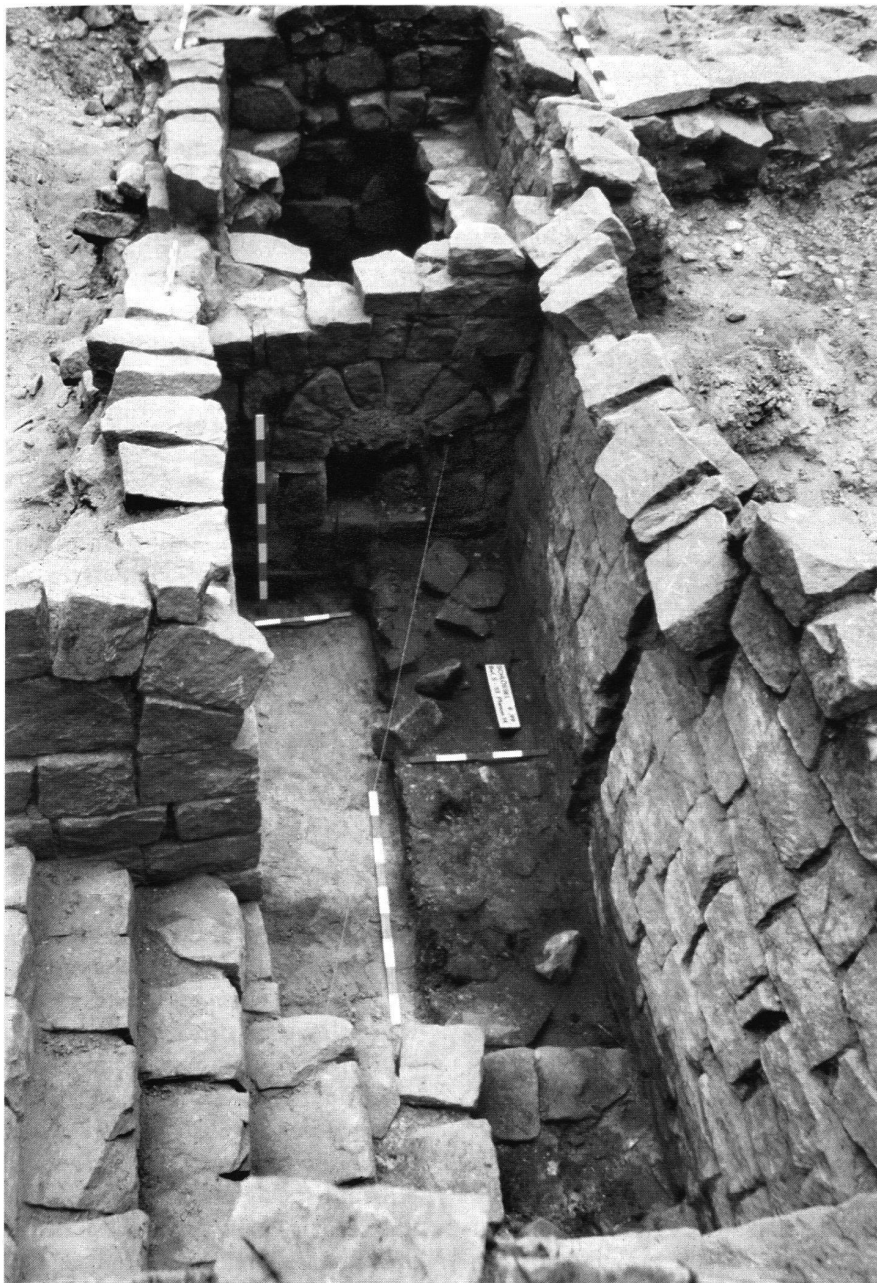
4: Heizungsanlage mit Treppe. Sicht von Westen.

Das Kernstück des Gebäudes bildet jedoch eine aufwendige Heizungsanlage (Abb. 4 und 9), die weitgehend unter dem Lauffhorizont des Gebäudes liegt. Diese Anlage wurde durch eine Steintreppe zwischen dem Gebäude und der Ringmauer erschlossen. Als Bindemittel für die Treppe und die gesamte Heizungsanlage diente nicht Mörtel, sondern Lehm, der in den Fugen eine braune bis rotbraune Farbe besitzt, die wohl auf eine starke Hitzeeinwirkung zurückgeführt werden kann. Die Rückseiten der einschaligen Mauern waren gegenüber dem Untergrund mit Lehm abgedichtet, der hier einen orangen Farbton aufweist.

Der Arbeitsraum besass ein Tonnengewölbe und war nach aussen mit einer Tür verschlossen. Die Schwelle des Türrahmens zeichnete sich schön im gelben Sand ab. Aufgrund des Einschnitts in der Treppe können wir hier wohl von einer zweiflügligen Tür ausgehen, die nach aussen geöffnet wurde. Die Höhe des Arbeitsraumes im Scheitel des Tonnengewölbes kann mit 1,80 m rekonstruiert werden. Der obere Abschluss des Gewölbes dürfte etwa 40 cm in den Raum darüber geragt haben.

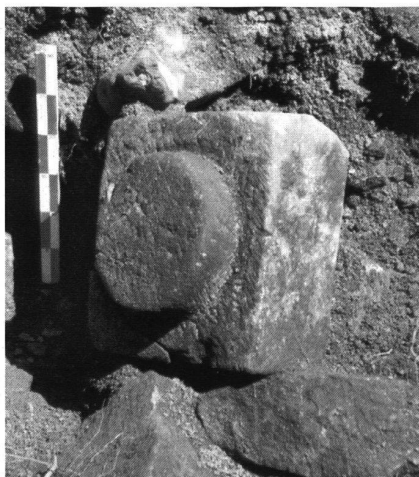
5: Steinstopfen in Fundlage.

genden Raum hinein und besass offenbar oben eine runde Öffnung, die durch einen «Steinstopfen» verschliessbar war. Der «Steinstopfen» (Abb. 5 und 6) wurde in der Mitte des Heissluft-raumes gefunden und ist sehr sauber bearbeitet. Die geraden Flächen besitzen alle einen Randschlag. Hier können ebenfalls keine Rauchspuren festgestellt werden. In der Heizungsanlage und der näheren Umgebung konnten mehrere Kalksteine beobachtet werden. Inwieweit diese als «Wärmespeicher» im Heissluft-raum genutzt wurden, muss jedoch offen bleiben.

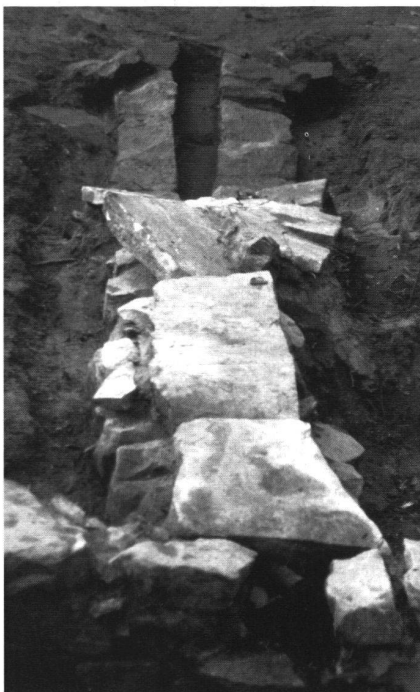
8: Kanal der Heizungsanlage. Sicht von Norden.

Von dem Heisslufttraum geht rechtwinklig ein Kanal (Abb. 8) ab. Er verläuft etwa in der Längsachse des Gebäudes und weist eine Länge von 3,7 m auf. Der lichte Querschnitt beträgt etwa 15 × 15 cm. Der Boden und die Seiten sind in Kleinquadern mit Lehm als Bindemittel

ausgeführt. Der obere Abschluss bestand aus Steinplatten mit einer Stärke von rund 6 bis 8 cm und einer Länge bis zu 80 cm. Die Steinplatten im mittleren und südlichen Teil des Kanals wurden von einer grossen Baumwurzel verschoben oder zerdrückt. Insgesamt lässt sich nach den Funden eine Abdeckung des gesamten Kanals rekonstruieren. Eindeutige Hinweise auf eine Öffnung, etwa am Ende des Kanals, fehlen. Ein Teil der Steinplatten aus gelbem Bundsandstein weist auf der Unterseite Verfärbungen aufgrund von Hitzeeinwirkung auf. Rauchspuren konnten auch hier nicht festgestellt werden. Von dem Kanal ragten lediglich die Steinplatten aus dem Boden hervor.
