Artikel: Die Burgruine Resti in Meiringen : zur bauarchäologischen Untersuchungen und Restaurierung 2004

Die Burgruine Resti in Meiringen

Zur bauarchäologischen Untersuchung und Restaurierung 2004

von Daniel Gutscher

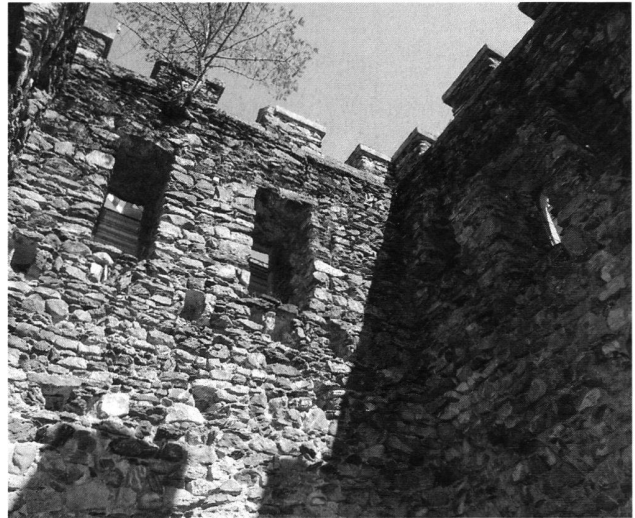
15: Ruine Resti. Zinnenkranz mit Baumbewuchs vor der Restaurierung.
