Die Burgruine Resti in Meiringen

Zur bauarchäologischen Untersuchung und Restaurierung 2004

von Daniel Gutscher

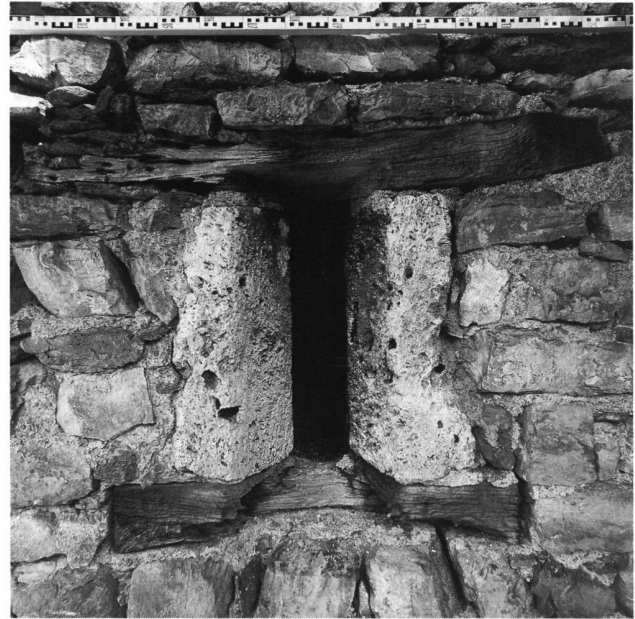
9: Ruine Resti. Aussenseite des östlichen Stubenfensters. Seitliche Gewände aus Tuff, Sturz und Fensterbank aus Nussbaumholz.
