Artikel: Serravalle TI : Vorbericht über die Grabungen 2002-2004

Serravalle TI – Vorbericht über die Grabungen 2002–2004

von Werner Meyer und Silvana Bezzola

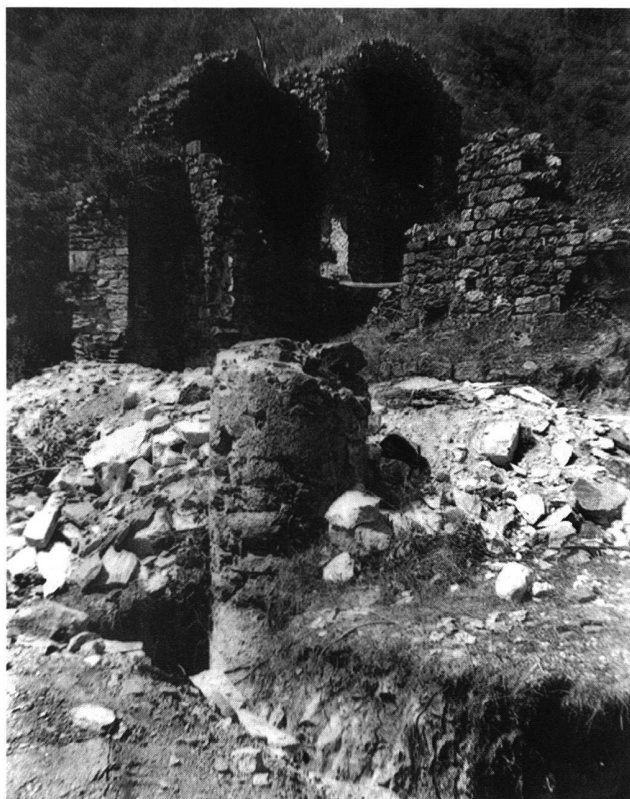
1: Serravalle. Eines der wenigen Photos, die während der Freilegungsarbeiten unter Eugen Probst aufgenommen worden sind. Im Mauerstümmel steckt einer der drei Pfeiler in Raum B (1928).

malpflege aber widerspricht. Aufgrund der wenigen schriftlichen Notizen der damaligen Ausgräber und der Fotos aus jener Zeit, die erst vor kurzem wieder auftauchten, kann festgestellt werden, dass im Innern der Hauptburg stellenweise die Schuttmassen bis zu den Mauerkronen gereicht haben (vgl. Abb. 1).⁵

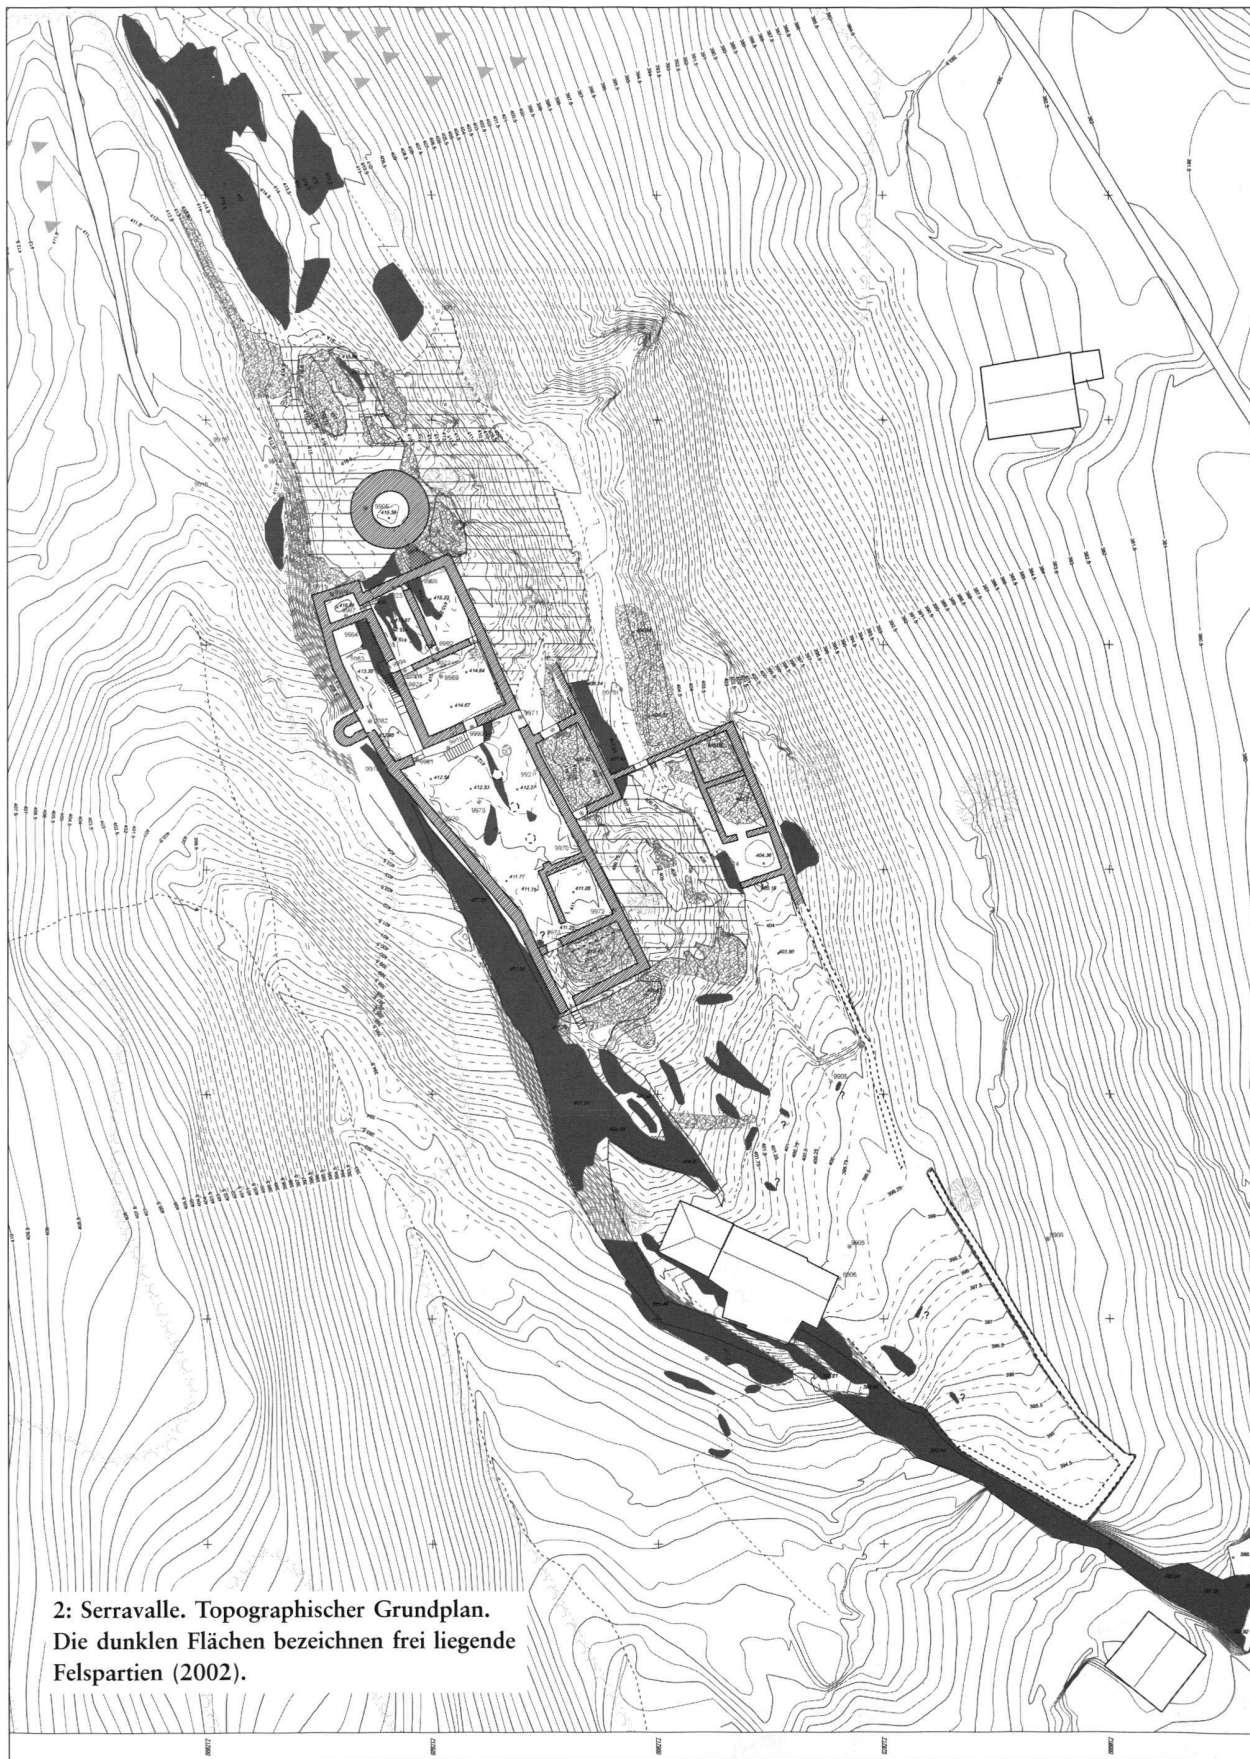
2: Serravalle. Topographischer Grundplan.
Die dunklen Flächen bezeichnen frei liegende
Felspartien (2002).

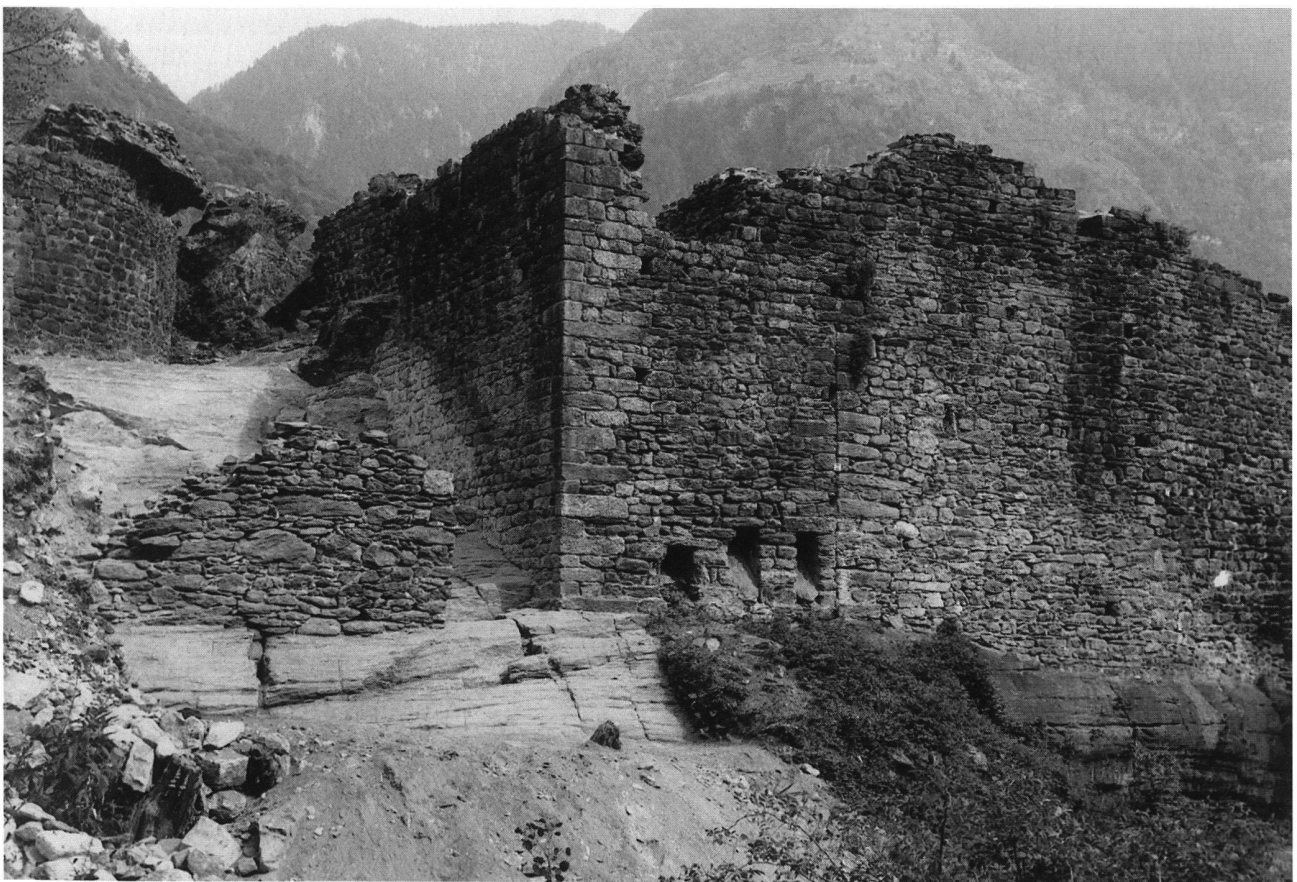
3: Serravalle. Hauptburg, Ansicht von Nordwesten. Blick gegen den Latrinenanbau L (2003).

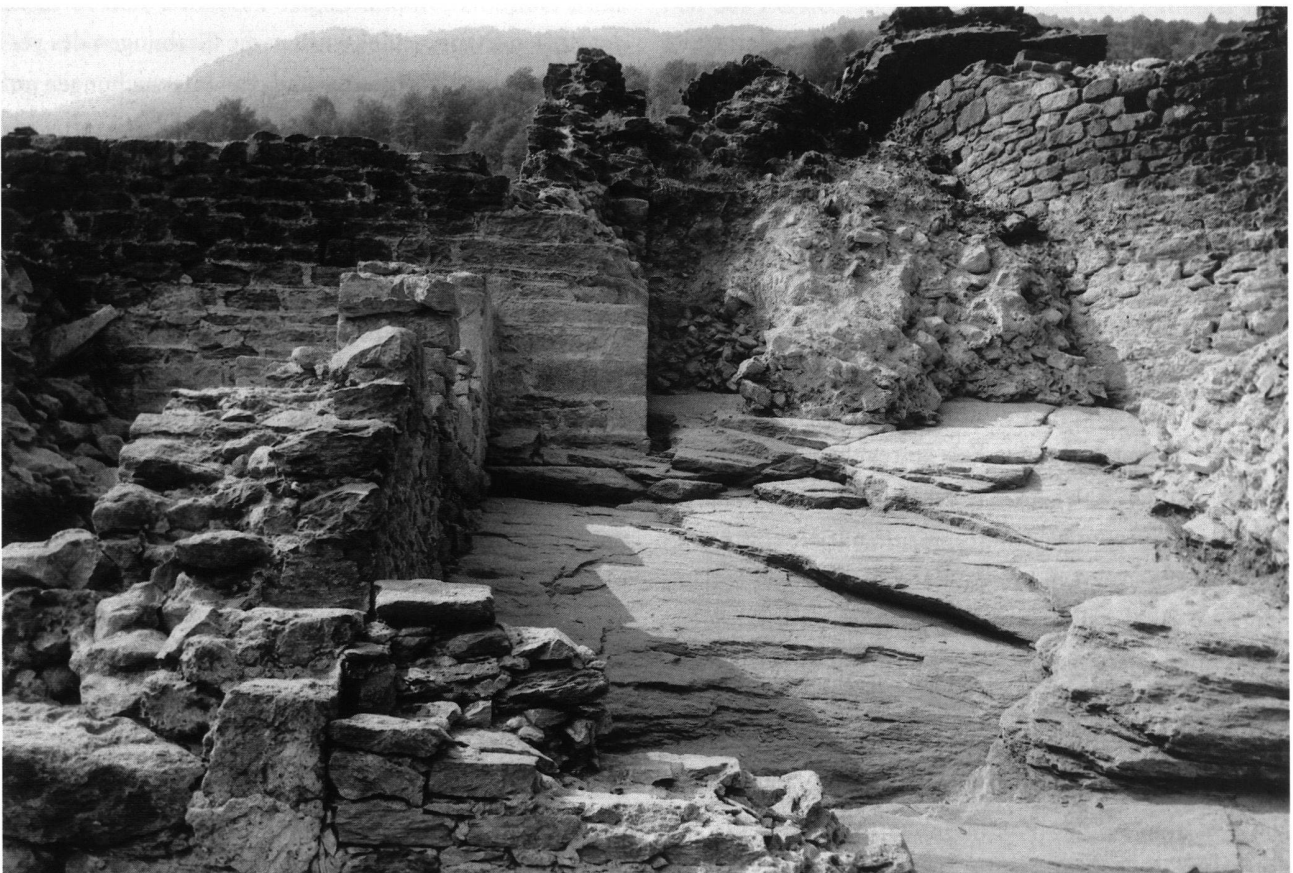
6: Serravalle. 2004 freigelegte äussere Toranlage zwischen Raum X und Y. Im Hintergrund die Nordecke des Baues E/F/G und der Stumpf des Rundturmes T, dazwischen Mauerschutt und abgestürzte Mauerblöcke.

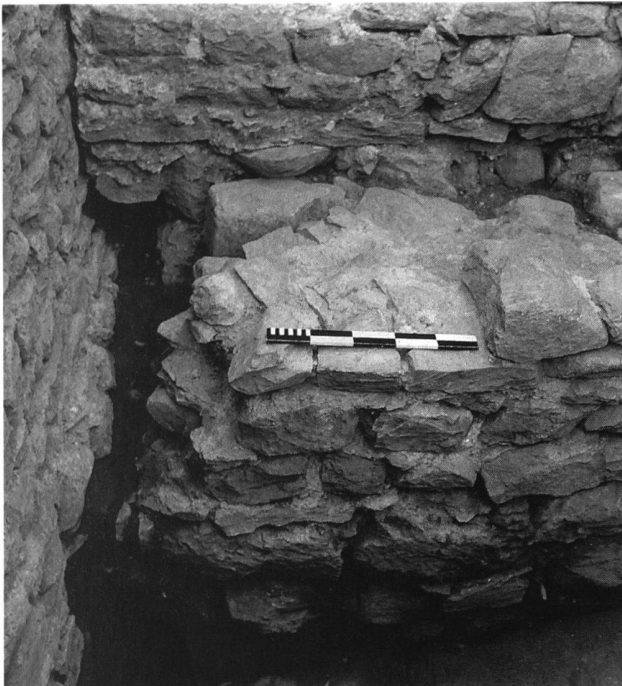
7: Serravalle. Raum C. Fundament der südlichen Abschlussmauer aus Periode 1. Diese wird links von der östlichen Ringmauer aus Periode 2 durchschlagen. Dahinter mit Stossfuge die Trennmauer zwischen den Räumen J und C (2003).

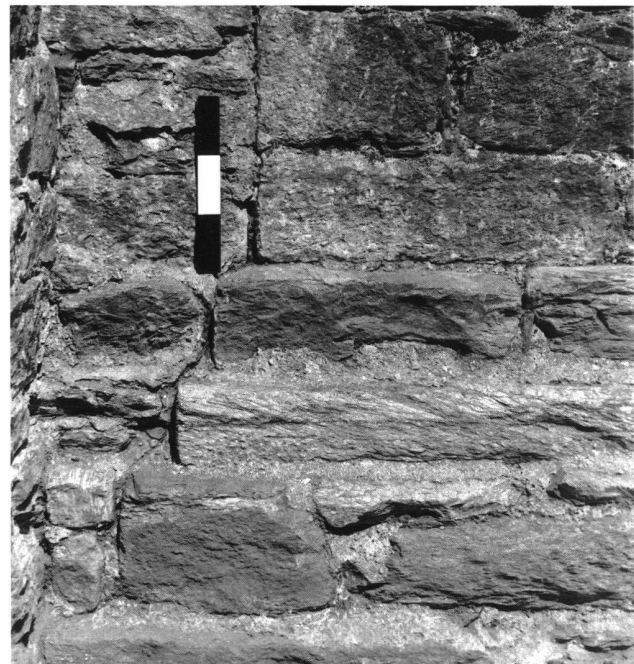
9: Serravalle. Nordwestecke des Hauptbaues E/F/G. Eckverband mit abgetrepptem Fundament. Links mit Stossfuge die Mauer des Latrinenbaues L (2004).

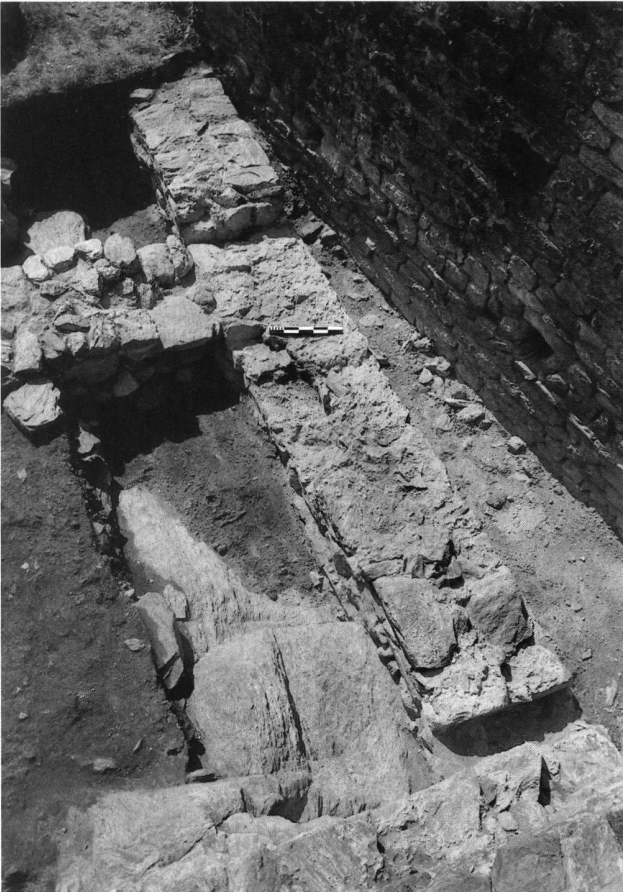
13: Serravalle. Westliche Umfassungsmauer und Reste der Innenüberbauung von Periode 1 (2004).

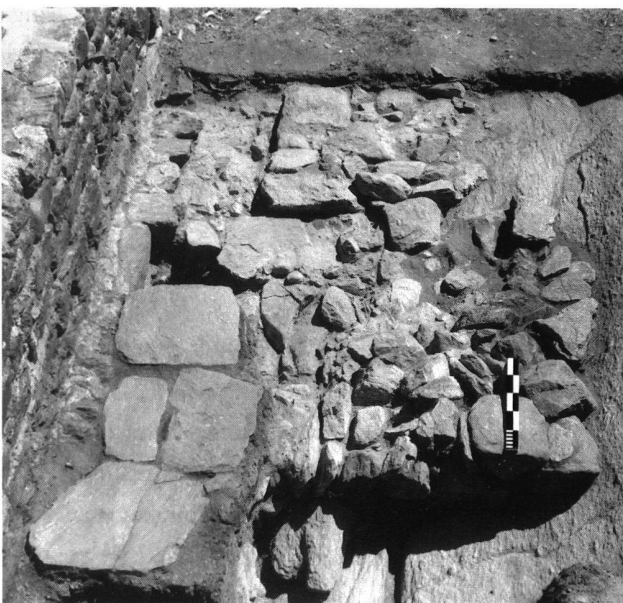
14: Serravalle. Fundamentreste aus Periode 1 in Raum F. Vorne links Teile eines Plattenbodens aus Periode 2 (2004).

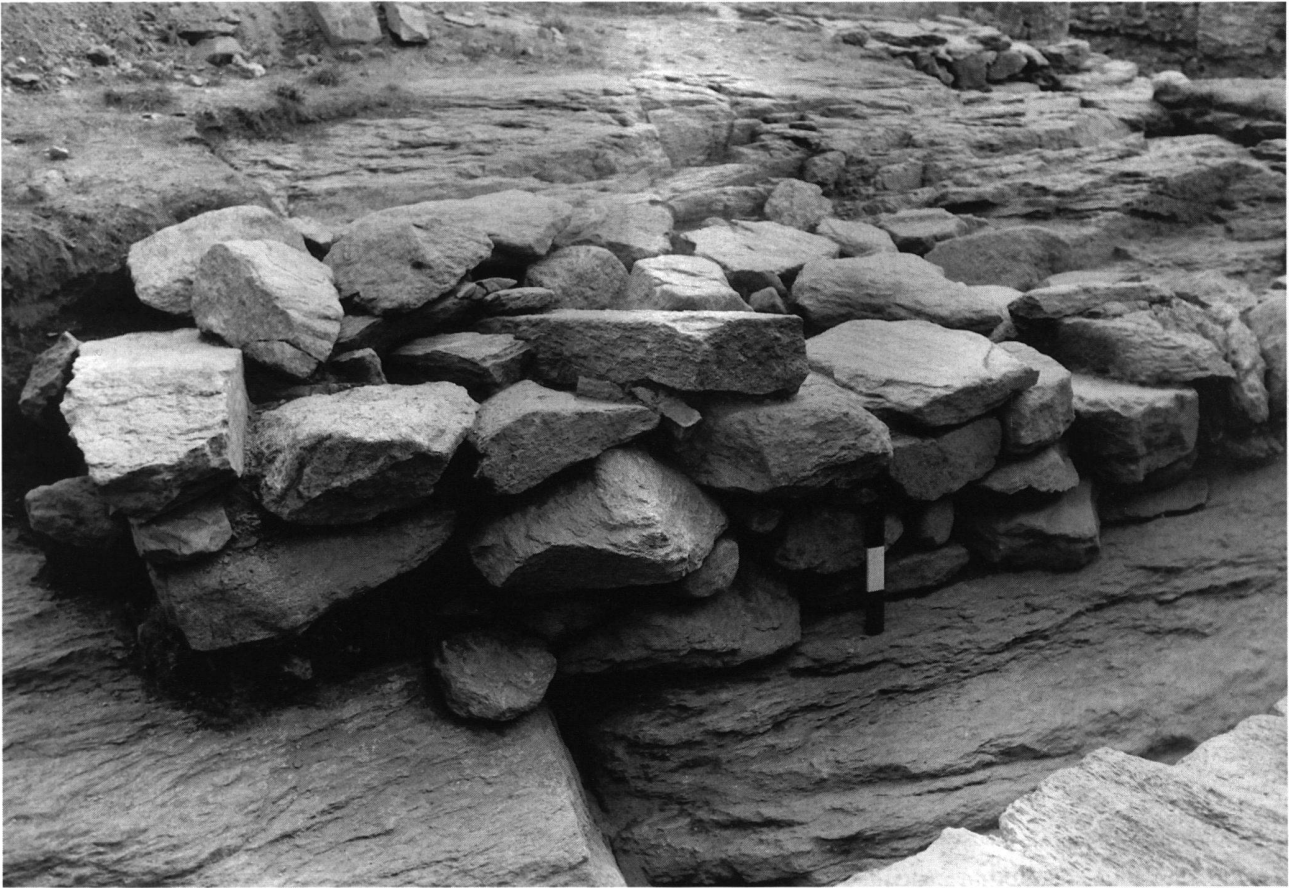
15: Serravalle. Letzter Rest der trocken gefügten Umfassungsmauer aus der Anfangsphase von Periode 1 (2004).

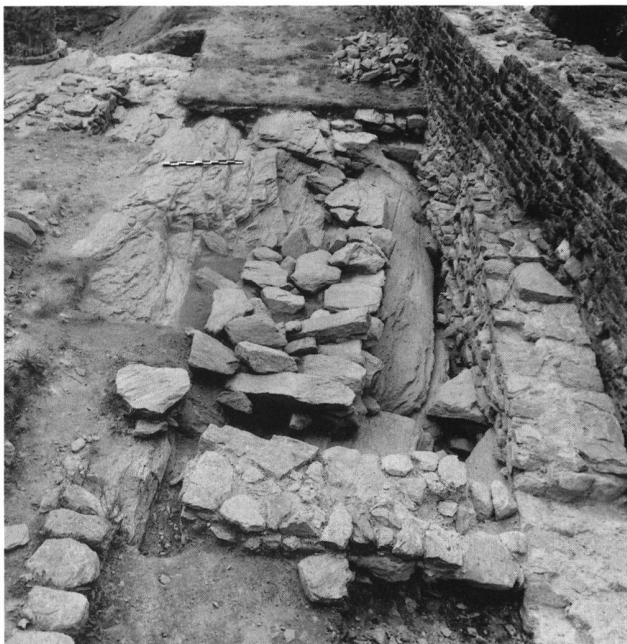
16: Serravalle. Blick in den Raum B mit Mauerresten aus Periode 1 (2004).

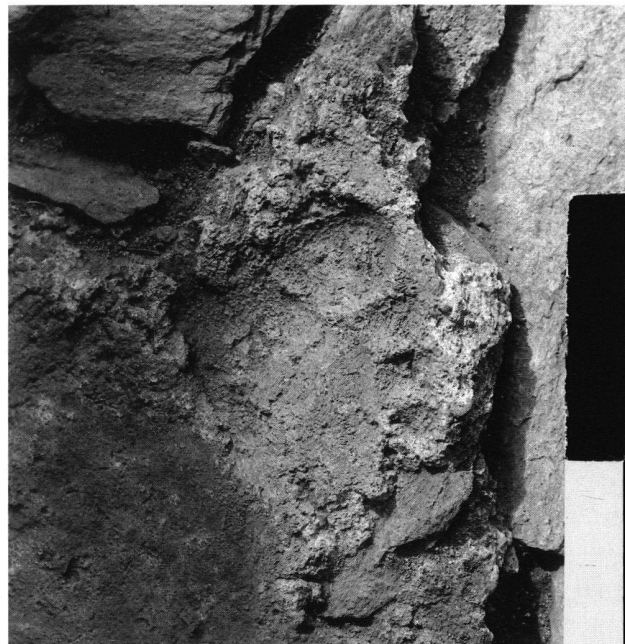
17: Serravalle. Fussabdruck im Fundament eines Pfeilers aus Periode 1 (2003).

Fusses erhalten (Abb. 17). Dieser erste Viereckbau wurde nachträglich gegen Osten erweitert, und auf der Südseite wurde aus unbekanntem Grund der ursprünglichen Abschlussmauer eine Verstärkung vorgebaut. Spätestens im Zuge dieser Änderungen am südlichen Viereckbau ersetzte man an der westlichen Peripherie den trocken gemauerten Bering durch eine Mörtelmauer von ca. 1 m Stärke. Noch später errichtete man im Winkel zwischen dieser Umfassungsmauer und dem südlichen Mauergeviert ein rechteckiges Gebäude. Das Burgtor befand sich offenbar auf der Südseite der Anlage, wo eine mächtige Schwellenplatte noch in situ festgestellt werden konnte. Unklar bleiben die baulichen Verbindungen zwischen diesen Bauten im südlichen und mittleren Abschnitt und dem erhöhten Felskopf im nördlichen Bereich des Burgareals. Hier konnten zwar längs der östlichen Peripherie noch Reste von Bauten aus Periode 1 nachgewiesen werden, doch lassen sich diese mit den weiter südlich festgestellten Mauerzügen nicht zusammenfügen. Sicher handelt es sich um die Überreste aus mindestens zwei, eher drei Bauphasen. Ein Fundamentfragment mit einer Stärke von 1,7 m dürfte von einem Turm stammen, dessen Ausmasse aber nicht mehr zu ermitteln sind.

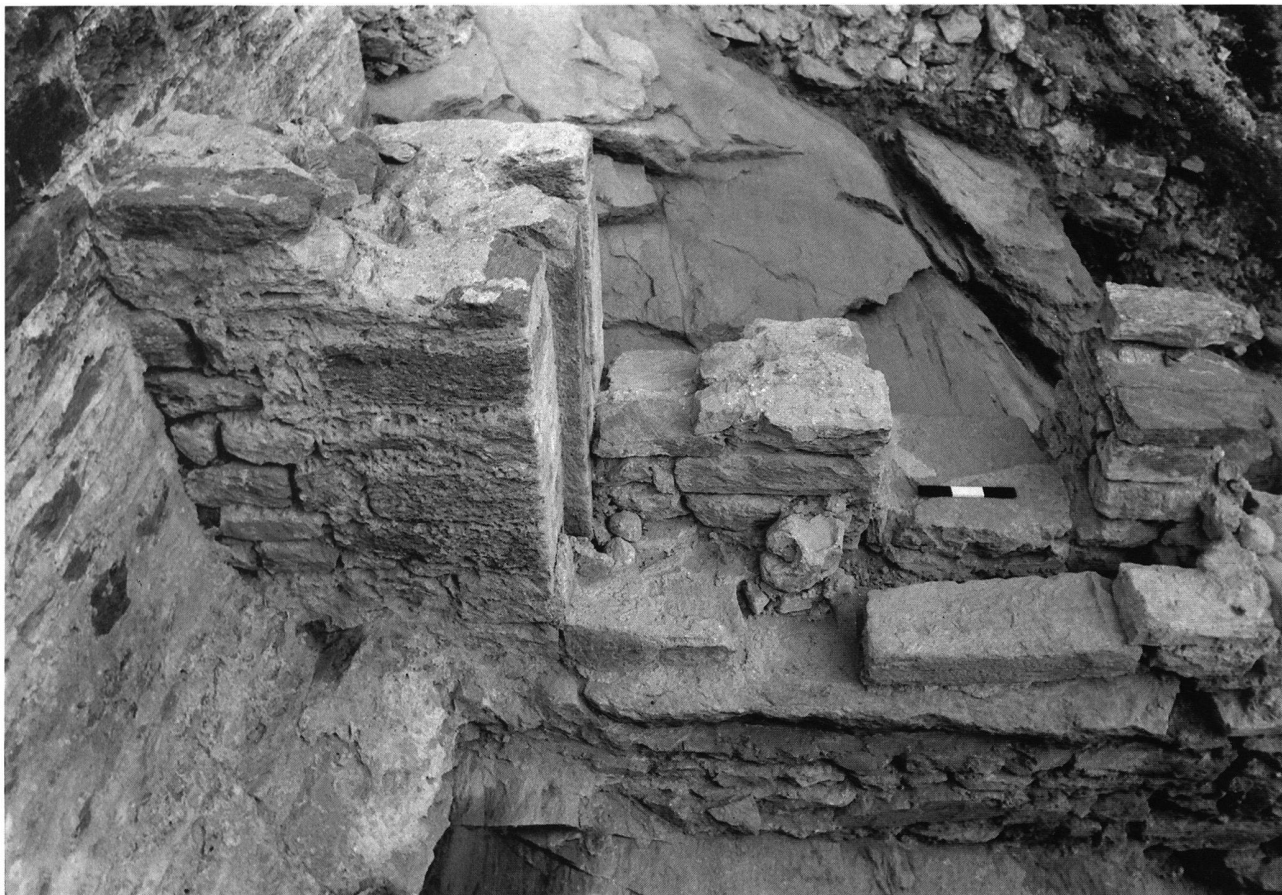
19: Serravalle. Äusseres Tor im Zwinger (Raum X). Links die ursprüngliche Torwange, rechts daneben Mauerteil der nachträglichen Verkleinerung der Toröffnung. Der Massstab liegt auf einem als Spolie verbauten Werkstück des ursprünglichen Torbogens (2004).

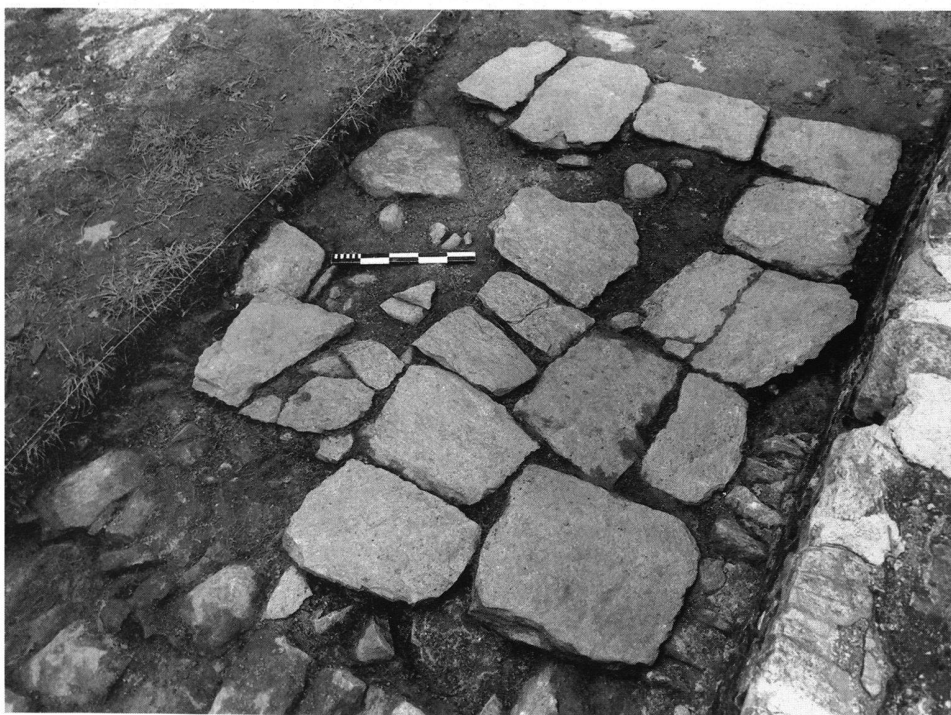
20: Serravalle. Raum F.
Reste des Plattenbodens aus
Periode 2 (2004).

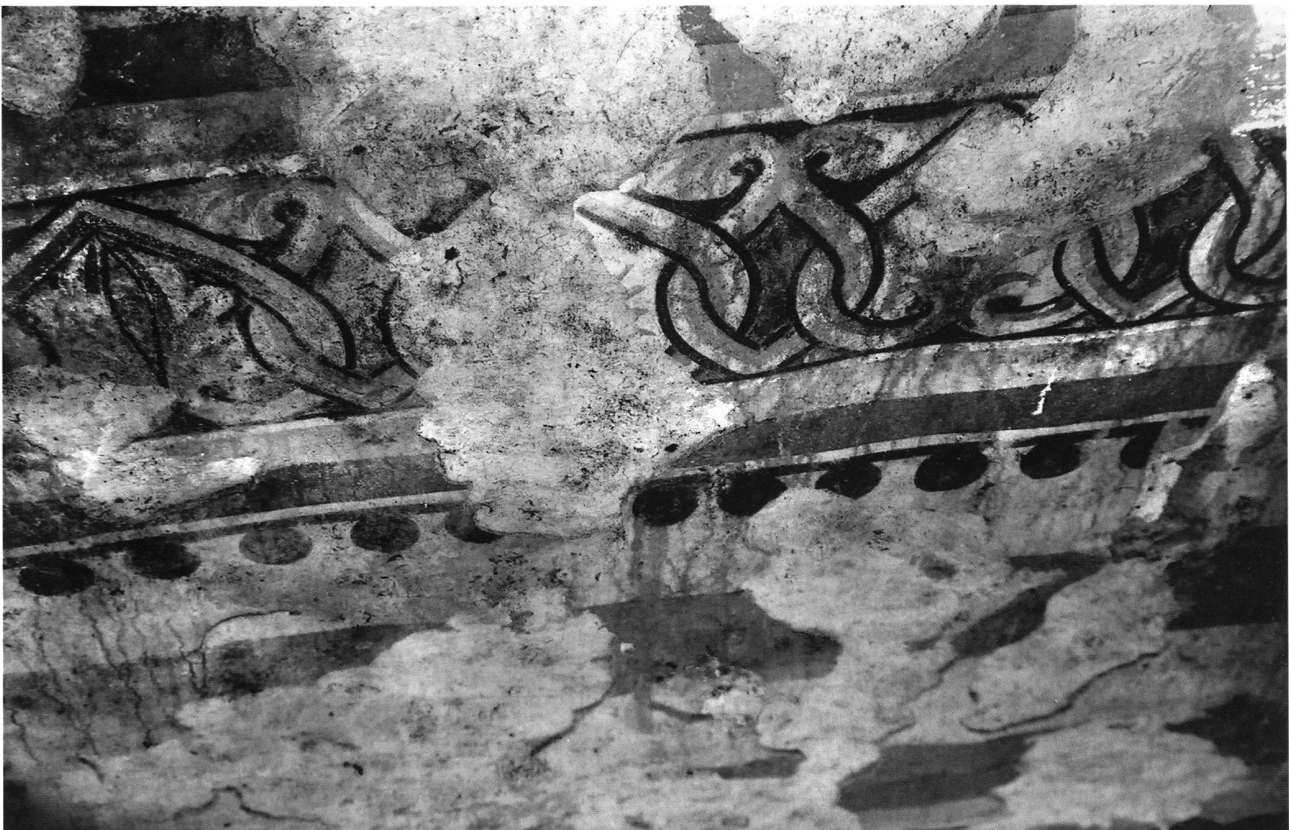
21: Serravalle. Wandmalereien auf der Unterseite eines abgestürzten Mauerblockes in Raum Y/West (vgl. Abb. 4). Zweite Malschicht, wohl spätes 13. Jh. (2003).

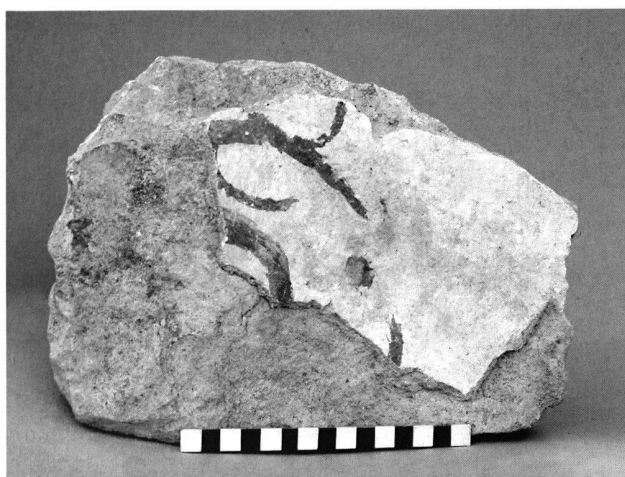
22: Serravalle. Verputzfragment mit rotbraunen Malereispuren. Erste Malschicht, wohl gegen Mitte des 13. Jh.s (2003).

freihändig, teils mit Hilfe eines Zirkels ein Rosettenmuster einfarbig rot aufgemalt (vgl. Abb. 22). Auf einzelnen Putzfragmenten sind beide Malschichten übereinander zu beobachten. Die ältere mit den einfarbigen Rosetten stammt wohl noch aus der Zeit vor 1250, die jüngere polychrome ist vermutlich den Umbauphasen von ca. 1300 zuzuweisen. Dass die Innenwände der Kernburg mit Wandmalereien ausgestattet waren, wird bereits durch ein Aquarell von Eugen Probst aus dem Jahr 1930 belegt.⁵⁰ Leider fehlen auf der Zeichnung die Angaben zur Lokalisierung des Befundes, so dass wir heute nicht mehr wissen, wo Probst diesen Befund gesehen hat.

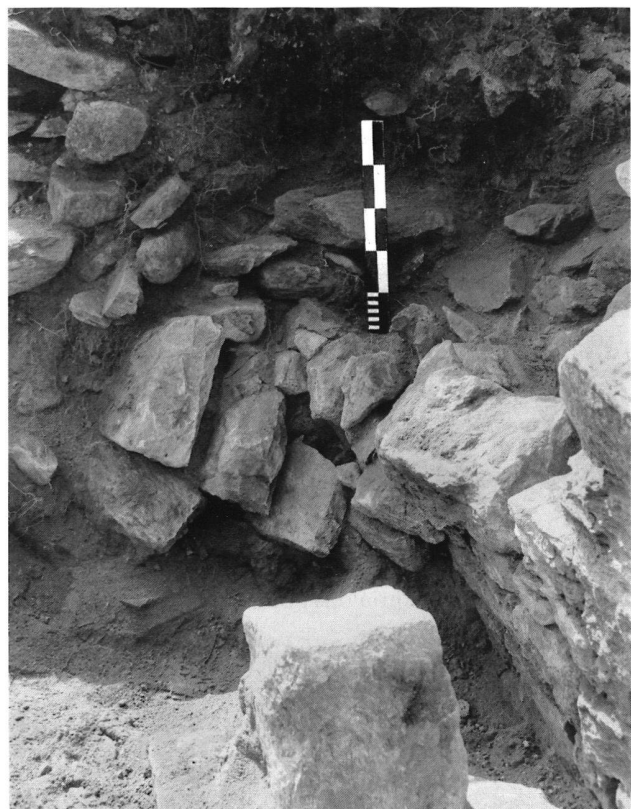
24: Serravalle. Zwingermauer von Raum X. Deutlich erkennbar das durch den Zerstörungsschutt von 1402 nach aussen verschobene Mauergefüge (2004).

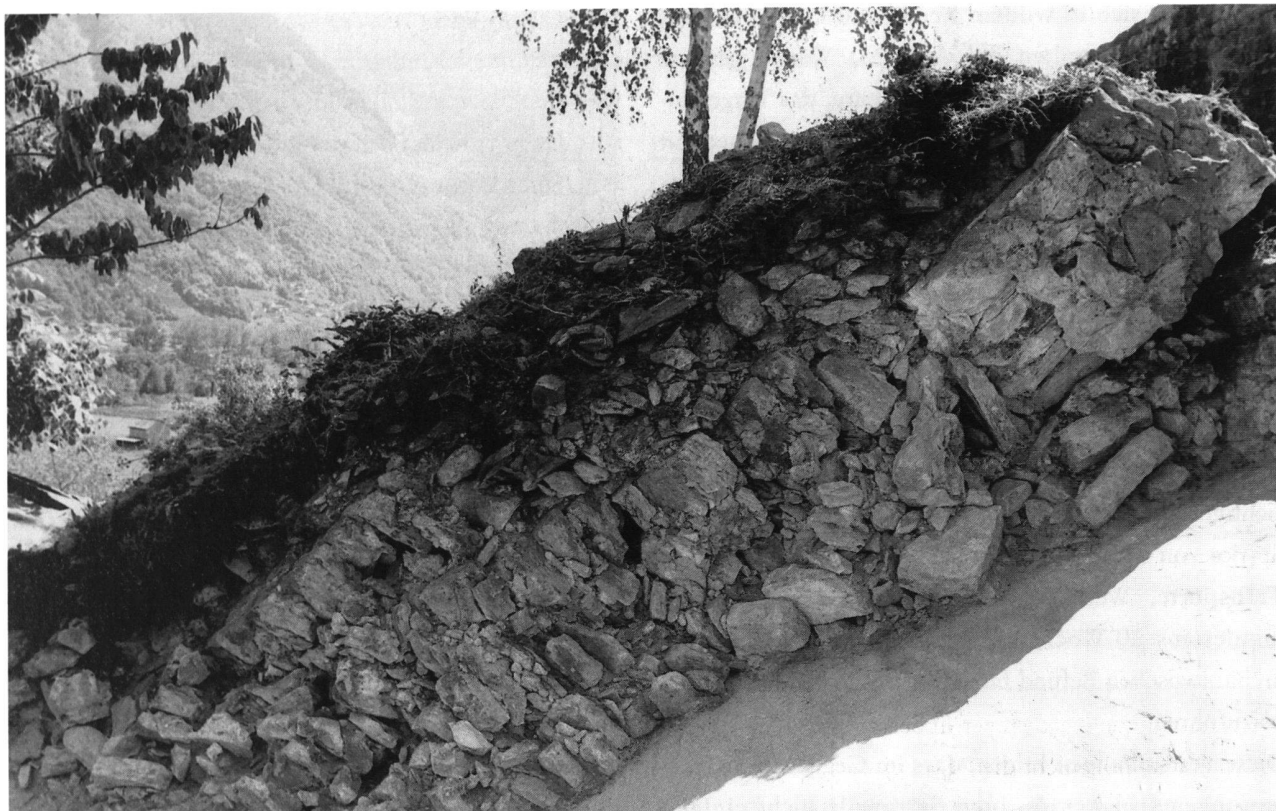
25: Serravalle. Als Folge der Zerstörung von 1402 nach aussen, den Hang hinuntergekippte Umfassungsmauer der Hauptburg (2003).

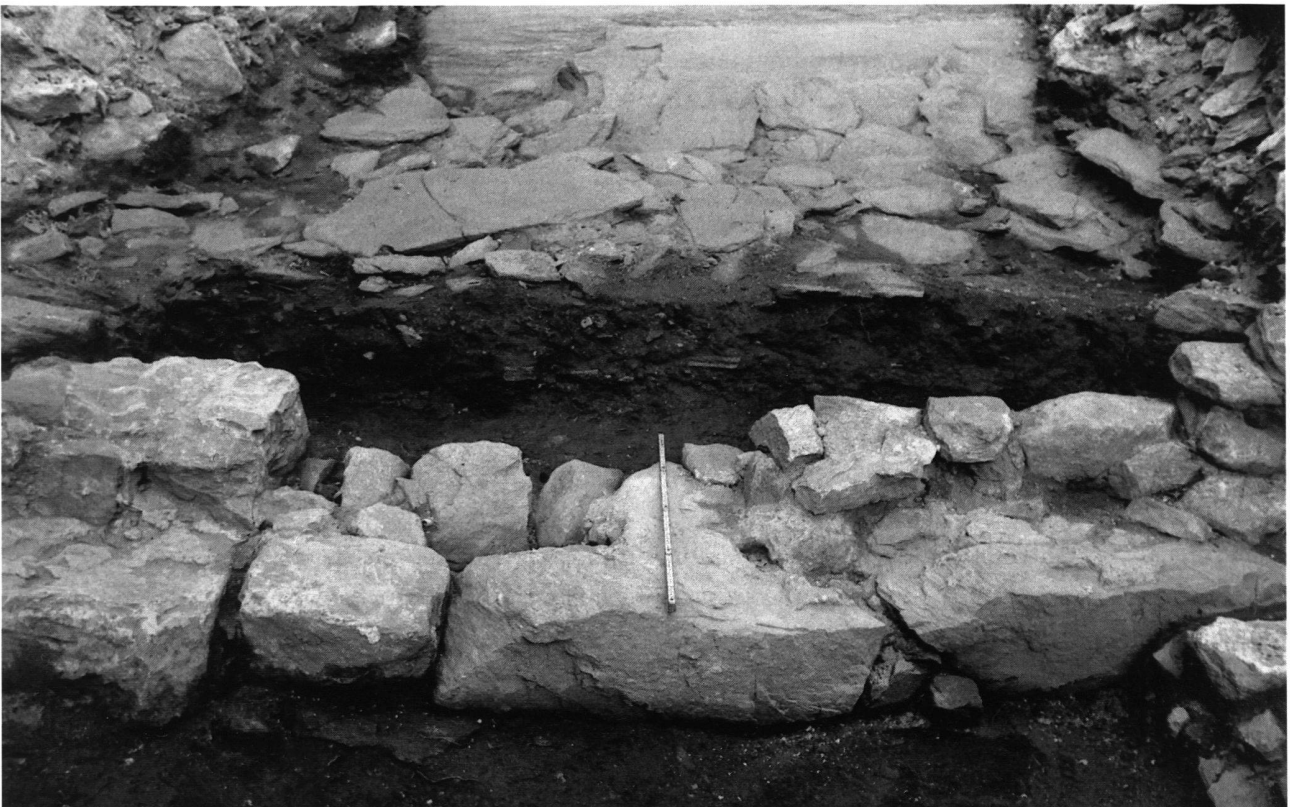
26: Serravalle. Fundamentreste des vor ca. 1350 niedergelegten Baues N im Nordostbereich der Vorburg. Im Hintergrund Plattenbelag des zur Hauptburg führenden Aufganges (2003).
