Der Halthof bei Menzingen : aus alten Balken neu gebaut

Der Halthof bei Menzingen – aus alten Balken neu gebaut

Von Peter Holzer und Heini Remy

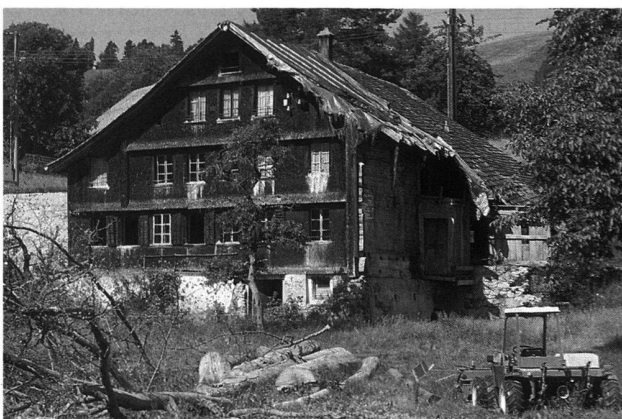
20: Der Halthof bei Menzingen. Zustand 1998, Blick nach Südwesten.

An der Strasse von Menzingen nach Schindellegi stand südöstlich des Wilerseelis der Halthof, ein in Blockbau-technik erstellter Einzelhof, wie er für diese Region typisch ist (Abb. 20).

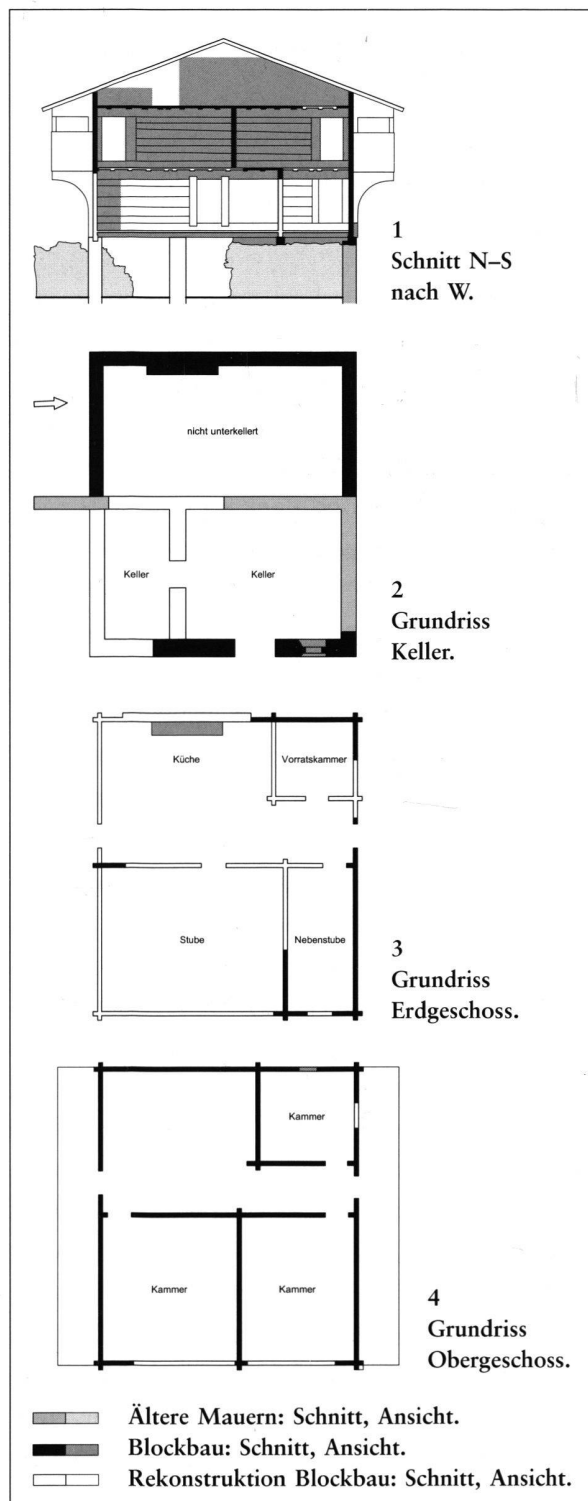
21: Menzingen-Halthof, Schnitt und Grundrisse. M. 1:250.

Der Sockel des Blockbaus war aufgrund des Terrainverlaufs auf der Ostseite als Keller ausgebildet (Abb. 21,1,2). Er bestand aus Bollen- und Bruchsteinen, die in einem braunen, leicht grobkörnigen Kalkmörtel versetzt waren. In diesen Sockel waren ältere, mit grauem Kalkmörtel gefügte Mauern aus Bollen- und Bruchsteinen integriert. Diese Mauern gehörten zu einem Vorgängergebäude, das wenigstens in seiner Nord-Süd-Ausdehnung den Blockbau an Grösse übertraf. Im Erdgeschoss des Blockbaus lagen auf der Ostseite des Mittelganges Stube und – überraschend schmal – «Nebstube». Die Westhälfte wurde von der offenen Küche und einer Vorratskammer eingenommen. Im Obergeschoss befanden sich drei Kammern.

- Im nicht unterkellerten Küchenbereich kam bei der Westwand ein rechteckiges Steinfundament zum Vorschein, auf dem ehemals der Kochherd stand (Abb. 21,2).

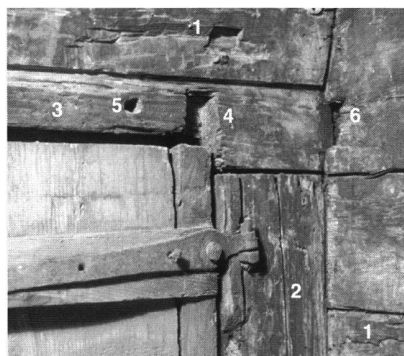
22: Menzingen-Halthof, Obergeschoss, nordöstliche Kammer. Türdetails in der Nordwestecke.

- 1 Blockwände.
- 2 Türpfosten.
- 3 Türsturz.
- 4 Ausschnitt für die Türangel.
- 5 Dübelloch für Holzleiste.
- 6 Ausschnitt für Holzleiste.

- An den Kammertüren zeigten sich Details zu den ursprünglichen Türangeln. Im Sturz und in der Schwelle war je ein rechteckiger Ausschnitt eingearbeitet. Diese Ausschnitte waren Drehlager für Zapfen, die an den Türblättern vorstanden. Kurze Holzleisten, die an Sturz und Schwelle vor die Zapfen gedübelt waren, verhinderten das Herausfallen der Türen. Stand der Türpfosten unmittelbar an einer Wand, so wurde die Holzleiste in der benachbarten Blockwand verankert (Abb. 22).

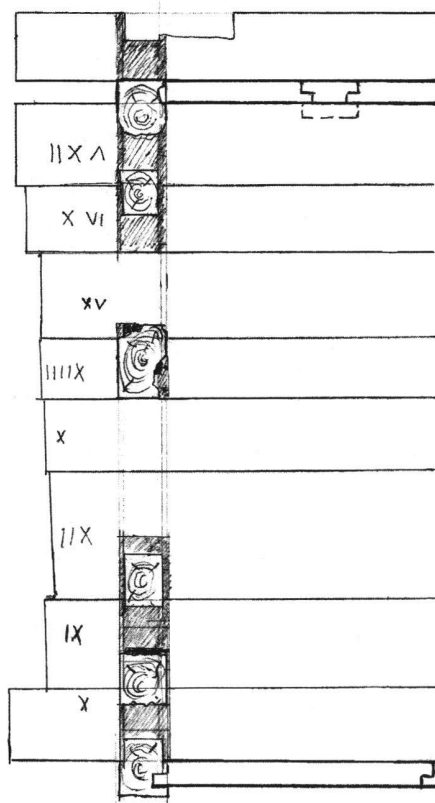
23: Menzingen-Halthof, Obergeschoss, nordwestliche Kammer. Ostwand mit Nummerierungszeichen, Ansicht von aussen. M. 1:20.

An vielen Balken wurden Nummerierungszeichen festgestellt (Abb. 23), die am Blockbau als Hinweis auf eine Versetzung des Hauses gelten. Sie sollen gewährleisten, dass das Gebäude identisch wiederaufgerichtet werden kann. Das ursprüngliche Blockhaus wurde demnach abgebaut und anschliessend wieder neu errichtet. Keramikscherben aus Auffüllungen, die in Zusammenhang mit dem Bau des Kellersockels stehen, datieren den Wiederaufbau des Blockhauses frühestens ins 18. Jahrhundert. Wenige Jahre nach 1504 entstand also ein Blockbau, der später abgebaut und neu errichtet wurde. Frühestens seit dem 18. Jahrhundert stand dieser Blockbau im Halt bei Menzingen. Ende des Jahres 2000 erfolgte der Abbruch des Blockbaus.
