Zeitschrift: **Mittelalter : Zeitschrift des Schweizerischen Burgenvereins = Moyen Age : revue de l'Association Suisse Châteaux Forts = Medioevo : rivista dell'Associazione Svizzera dei Castelli = Temp medieval : rivista da l'Associazion Svizra da Chastels**

# Mittelalterliches Fundmaterial aus der Stadt St. Gallen. Die Ausgrabungen in der Kirche St. Laurenzen von 1967 und 1976

von Maja Widmer

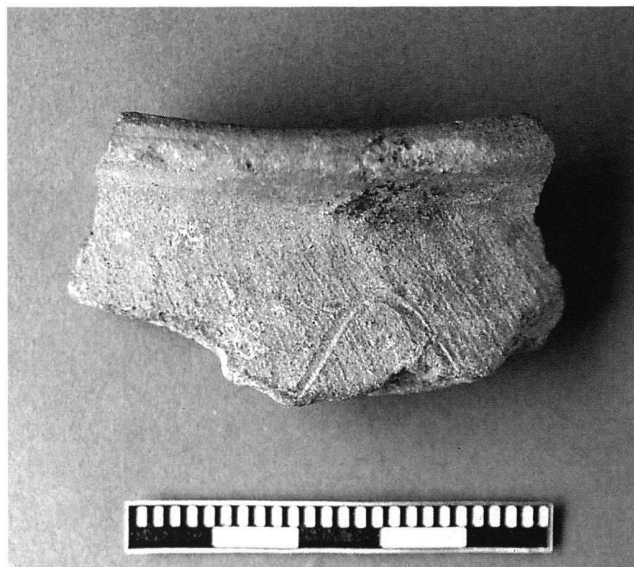
10: Topf mit Lippenrand und Wellenband auf der Schulter (Kat. 67).

In den Schichten E, E&F sowie II<sup>44</sup> lässt sich bei den Töpfen mit Lippenrändern<sup>45</sup> dasselbe beobachten wie schon in den Schichten B und III. Im Gegensatz zu den älteren Schichten sind aber neue Randformen im Fundensemble vertreten. Die Objekte **Kat. 73–75, 67, 77 und 216** mit **oben verdickten und gerade abgestrichenen Rändern** werden zu einer Gruppe zusammengefasst, die Entsprechungen auf Neu-Toggenburg und Urstein hat (*Abb. 9*).<sup>46</sup> Ihre Datierung, gestützt auf den Zerstörungshorizont von Urstein im 13. Jh., kann mit St. Laurenzen auf das 14. Jh. ausgedehnt werden. Auch gilt diese Gruppe als Sonderform der Ostschweiz. Die Stücke sind in der Tradition der Töpfe mit Lippenrändern reduzierend gebrannt und unglasiert. Nur ein Stück (**Kat. 67**) ist knapp unterhalb der Halszone mit einem Wellenband verziert (*Abb. 10*).

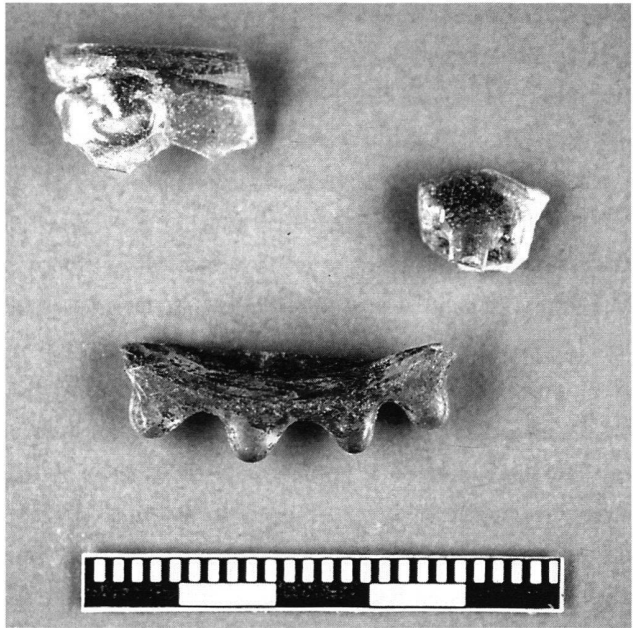
13: Nuppenglasfragmente aus den Annexbauten (von oben nach unten: Kat. 52, 56, 147).

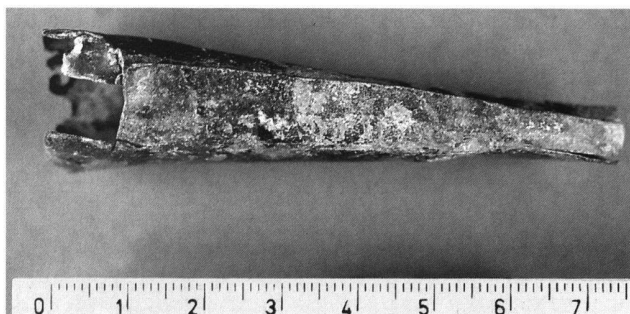
16: Ortband (Kat. 294).
