**Artikel:** "Unter schrecklichem Knallen barsten die Mauern" : auf der Suche nach archäologischen Spuren von Erdbebenkatastrophen

# «Unter schrecklichem Knallen barsten die Mauern» – Auf der Suche nach archäologischen Spuren von Erdbebenkatastrophen

von Werner Wild

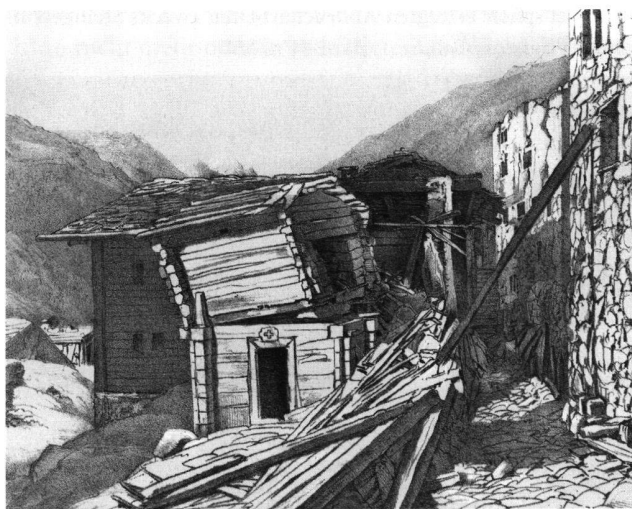
1: Visp VS, Erdbeben von 1855. An den Stein- und Holzbauten entstanden unterschiedlich starke Schäden.

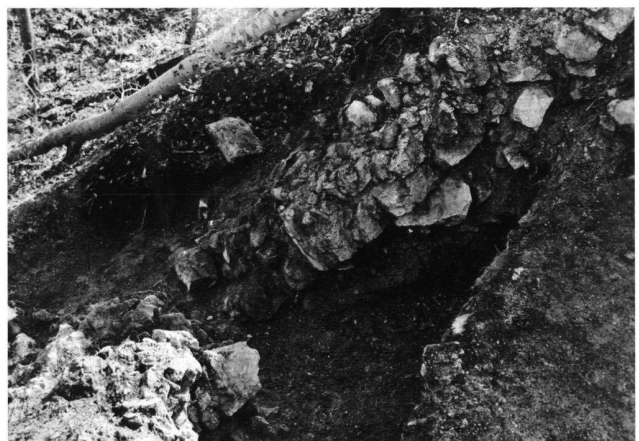
3: *Madeln* BL. Blick vom Eingang des wehrhaften Palas nach aussen auf eine hinuntergestürzte Mauer. Mangels sorgfältiger Dokumentation lässt sich der Zeitpunkt des Einsturzes nicht sicher bestimmen. Er könnte sich durchaus beim Beben wie auch bei später erfolgten Abbrucharbeiten zwecks Steingewinnung ereignet haben.

Umgestürzte Mauern und gewaltige Schuttschichten weisen auf eine schnelle Zerstörung, sofern sie nicht später bei Abbrucharbeiten entstanden (Abb. 3).<sup>12</sup> Auf *Bischofstein* brach möglicherweise ein Feuer aus. Aufgrund der grossen Anzahl von Metallfunden blieb den Bewohnern/-innen offensichtlich keine Zeit, Wertsachen zu retten. Schuttschichten verhinderten offenbar auch eine spätere Bergung (Abb. 4). Bislang kam auf keiner der untersuchten Burgen aber ein verschüttetes Opfer zum Vorschein; ein Indiz, dass sich offenbar alle Bewohner/-innen der erwähnten Burgen vorher in Sicherheit bringen konnten.

<sup>12</sup> Umgekippte Mauer auf Madeln: Erdbebenschaden oder bei späterem Abbruch verursacht. MARTI/WINDLER 1988, 37; gewaltige Schuttmassen im Burggraben auf Bischofstein.

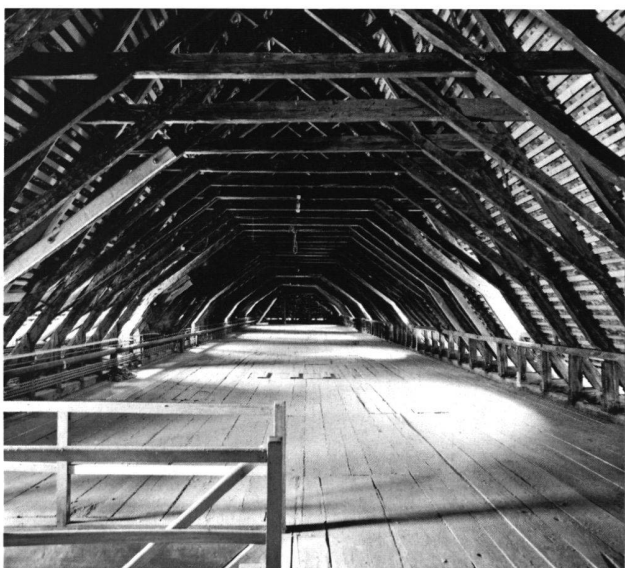
7: Basel, Unterer Rheinweg 26. Dachwerk von 1274(d) über dem «Dormitorium» des Klosters Klingental.

den Grossbrand unversehrt, wie insbesondere ältere Baustrukturen wie Balkendecken und Dachwerke mit dendrochronologisch exakt datierten Bauhölzern belegen (Abb. 7).<sup>28</sup> Der Zerstörungsgrad der beschädigten Bauwerke differiert beträchtlich. Bei den Kirchen waren Türme, Dächer und infolge verschiedener Bauetappen aneinandergefügte, nicht miteinander verzahnte Mauerpartien betroffen (Abb. 6).<sup>29</sup> Am häufigsten hielt der Chor stand, da Verstrebungen und Gewölberippen zusätzlichen Halt boten. Eindrückliche Aufschlüsse über die unterschiedliche Beschädigung von Bauten kennen wir vom so genannten «Lohnhof-Areal» (Abb. 5, 7–11).<sup>30</sup> Der mit einem Meter Mauerstärke massiv konstruierte *Eckturm* der Stadtbefestigung musste wegen der Schäden 1359d vom Erdgeschoss an komplett erneuert werden. Der rund 10 Meter entfernte, viergeschossige «*Uhrturn*» mit lediglich rund 65 cm starken Mauern und ein benachbarter Gewölbekeller hielten dagegen unbeschadet stand. An der *Leonhardskirche* wurden nach 1356 – unter Einbezug der unbeschädigten romanischen Krypta – Chor und Turm und wohl auch die Marienkapelle neu errichtet.<sup>31</sup> Hügli von Schöneegg schenkte 1362 dem Kloster *St. Leonhard* 300 Gulden. Nebst dem Bau des eigenen Grabmals und (s)eines Wohnhauses waren sie auch für die Erneuerung von Chor und Kirche einzusetzen.<sup>32</sup>

die Kirche des *Klosters Klingental* beide Ereignisse unbeschadet, wie die vollständig erhaltenen originalen Dachwerke des 13. Jahrhunderts zeigen (Abb. 7).

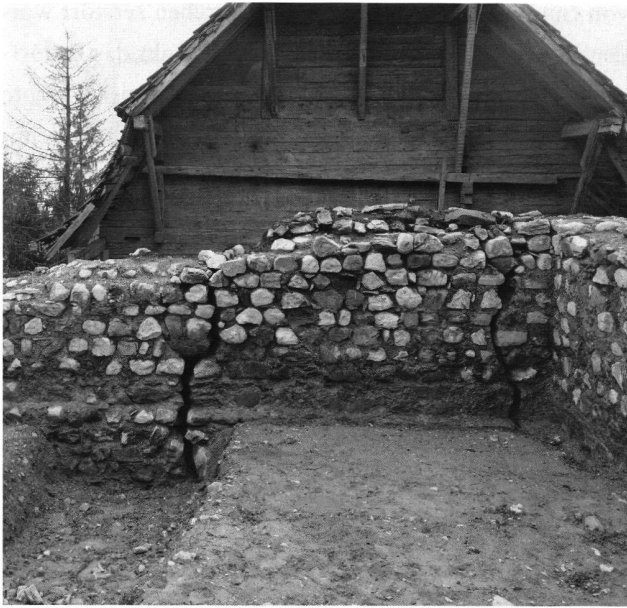
8: Gams SG. Östliche Umfassungsmauer von innen mit den vom Erdbeben verursachten Vertikalrissen.

Bei der knapp 50 km vom Epizentrum entfernten Burgruine *Gams* SG weist die östliche Ringmauer 7–30 Zentimeter breite, durchgehende Risse und eine Absackung beim Tor auf (Abb. 8).<sup>41</sup> Im Burghof lag eine mächtige Schuttschicht. Wahrscheinlich brach im Innern des Wohnturms zudem ein Feuer aus. Nach der schweren Beschädigung fand kein Wiederaufbau statt. Aufgrund der Datierung der jüngsten Funde in die zweite Hälfte des 13. Jahrhunderts ist eine Zerstörung durch das Erdbeben von Churwalden naheliegend. Bei der nur wenige Kilometer entfernten Kirche von *Feldkirch* (A) überraschte der Nachweis zweier Neubauten zwischen 1260/75 und 1300. Ablässe für eine Baumassnahme und für einen Neubau liegen von 1287 und 1297 vor. Der archäologische Befund und die Schriftquellen lassen sich folglich am besten mit einer Beschädigung durch das Beben von 1295 erklären.<sup>42</sup> Vielleicht ist auch der Teileinsturz des Hauptturms von *Friedau* GR bei Chur auf das Ereignis zurückzuführen (Abb. 21).<sup>43</sup> Die in der Nähe des Epizen-

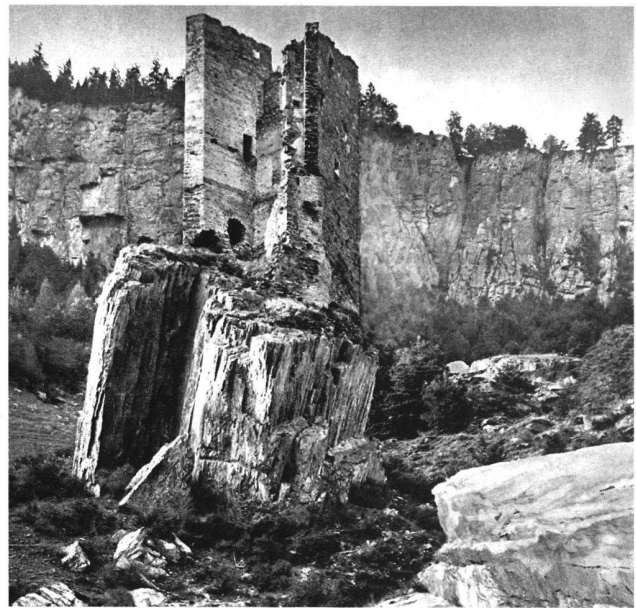
9: Haldenstein GR. Ansicht von Osten. Bei einem Erdbeben 1787 brach eine bedeutende Partie des Felsens ab und riss Teile des an den Bergfried angebauten älteren Wohntraktes in die Tiefe. Der jüngere Wohntrakt war bereits 1769 und 1771 bei Felsabbrüchen unbekannter Ursache eingestürzt.

Aufschlüsse über mögliche Schadensbilder geben neuzeitliche Erdbeben, zu denen verlässliche Berichte und/oder Bildquellen existieren. Die Burgruine *Haldenstein* GR erhebt sich auf einem gewaltigen Felsblock (Abb. 9). Gemäss einer Bildquelle stand der ältere Wohntrakt um

1775 noch aufrecht.<sup>46</sup> Bei einem Erdbeben brach 1787 eine bedeutende Partie des Felsens ab und riss die S-Partie des älteren Wohntraktes in die Tiefe. Danach war die Burg unbewohnbar.

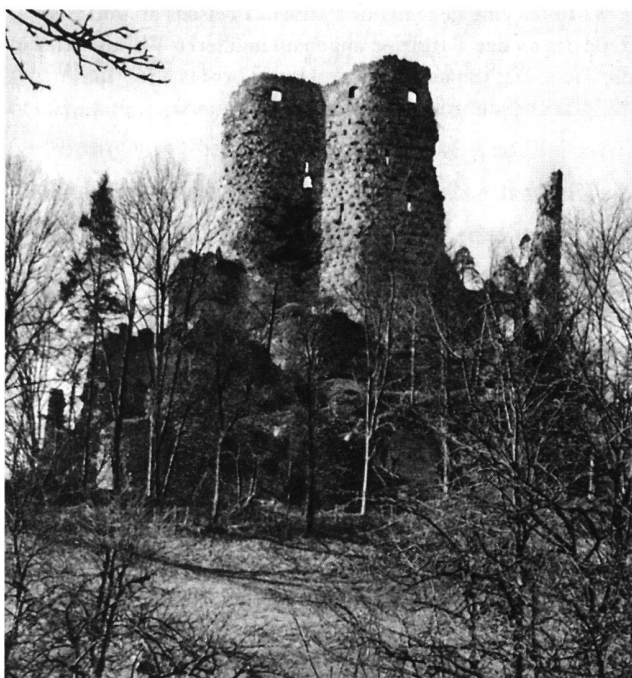
10: Pfaffing BL. Ansicht des Wohnturms von N, vor und nach dem Teileinsturz bei einem Beben 1867.

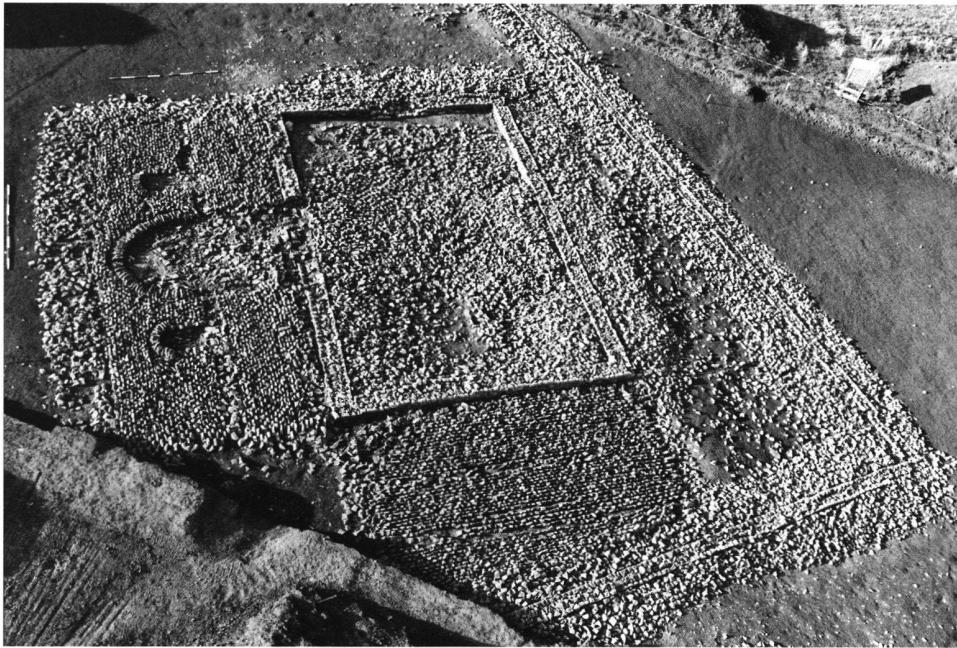
12: Oberndorf-Bochingen (D). Die Mauern des Gebäudes kippten nach aussen. Türe und Fenster des 7 m hohen Bauwerks sind gut erkennbar (linke Bildmitte). Auch die Hofmauer stürzte ein.

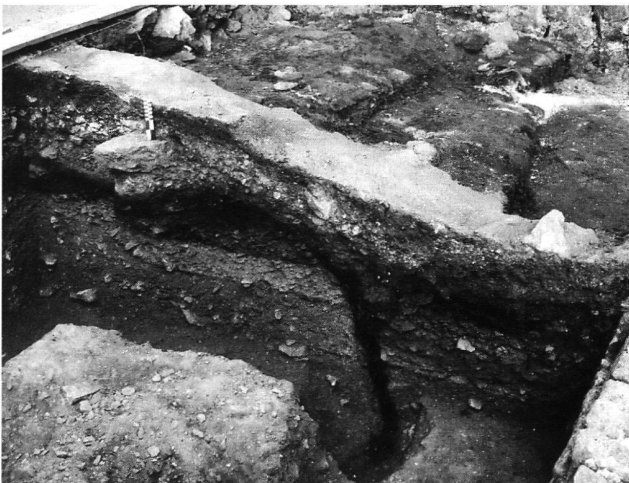
13: Altenberg BL. Der Setzungsriß in der Aufschüttung im Hauptbau wurden vom Gewicht der Aussenmauern verursacht.

Auf *Altenberg* BL schüttete man das Burgareal vor der Errichtung der Steinburg im 11. Jahrhundert grossflächig auf.<sup>56</sup> Im Hauptgebäude führte das Gewicht der O-Mauer zu einer Bodensenkung, was einen markanten vertikalen Riss in der Aufschüttung und Risse im Mauerwerk verursachte (Abb. 13). Bei der östlichen, in den Hang gebauten Ringmauer löste sich wegen Bodensenkung auf einer langen Strecke die äussere Schale (Abb. 14).

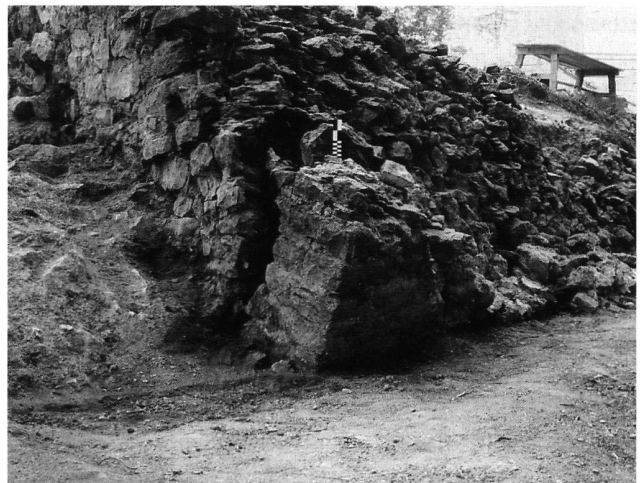
14: Altenberg. Bodensenkungen führten zum Abreißen des Aussenmantels auf einem längeren Abschnitt der Ringmauer.

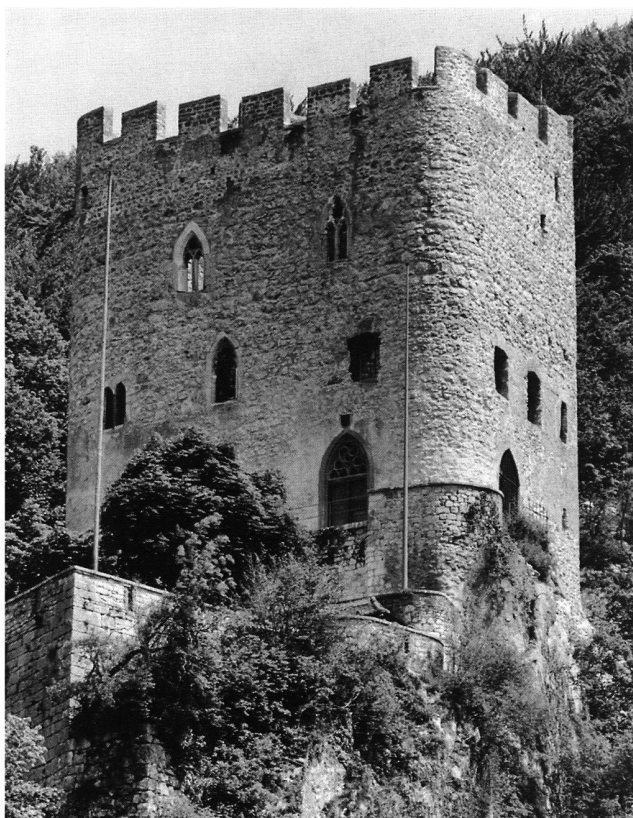
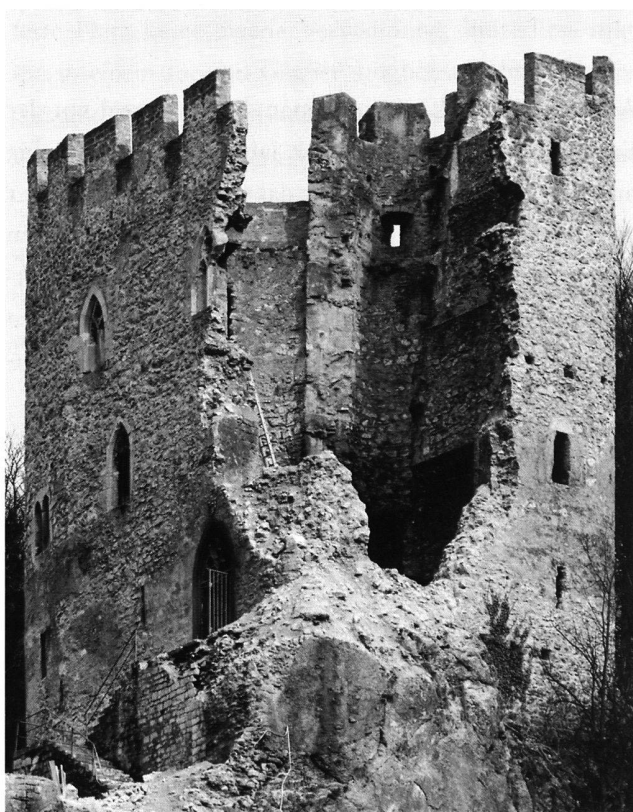
15: Neu-Thierstein SO. Ansicht von W (1985 und 1997). Nebst der schlechten Bauweise führten die im 19. Jahrhundert eingebrochenen resp. veränderten Öffnungen zum Teileinsturz von 1997.

klappten, ist ein Beben eine plausible Erklärung (Abb. 15).<sup>50</sup>

Zu verschiedenen Zeiten begangene Fehler führten 1997 zum Teileinsturz des Wohnturms von *Neu-Thierstein* SO (Abb. 15).<sup>57</sup> Das Mauerwerk wurde bereits 1294/95d nicht mit den besten damals verfügbaren handwerklichen Fähigkeiten errichtet. Der Mörtel haftete kaum an den Steinen, und der mörtelreiche Mauerkern war kaum geschichtet. Das Entfernen der Deckenbalken im 19. Jahrhundert wirkte sich dann destabilisierend aus. Zudem veränderte sich die Verteilung der Lasten durch den damaligen Einbruch resp. die Veränderung der Öffnungen. Die Spannungen zwischen der S- und W-Wand führten zu deutlich erkennbaren Rissen, aber erst über 100 Jahre später zum Teileinsturz.

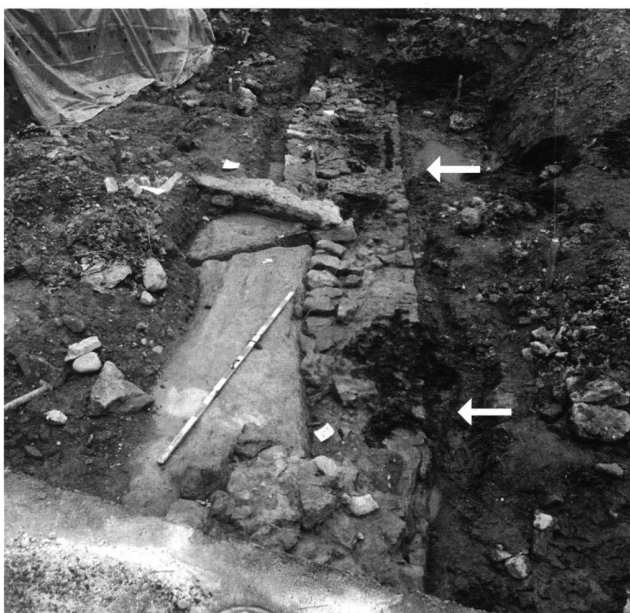
17: Rothenburg LU (Grabungen 1989). 1385 gebrochene Stadtmauer. Von der Schleifung zeugt die partiell auf der Abbruchkante vorhandene Brandschicht, die etwa die Hälfte der Mauerdicke bedeckt (Pfeile).
