# Die Burgen auf dem Mannenberg bei Zweisimmen. Die bauarchäologische Untersuchung und Restaurierung des Unteren Mannenbergs 2008–2011

Armand Baeriswyl und Daniel Kissling

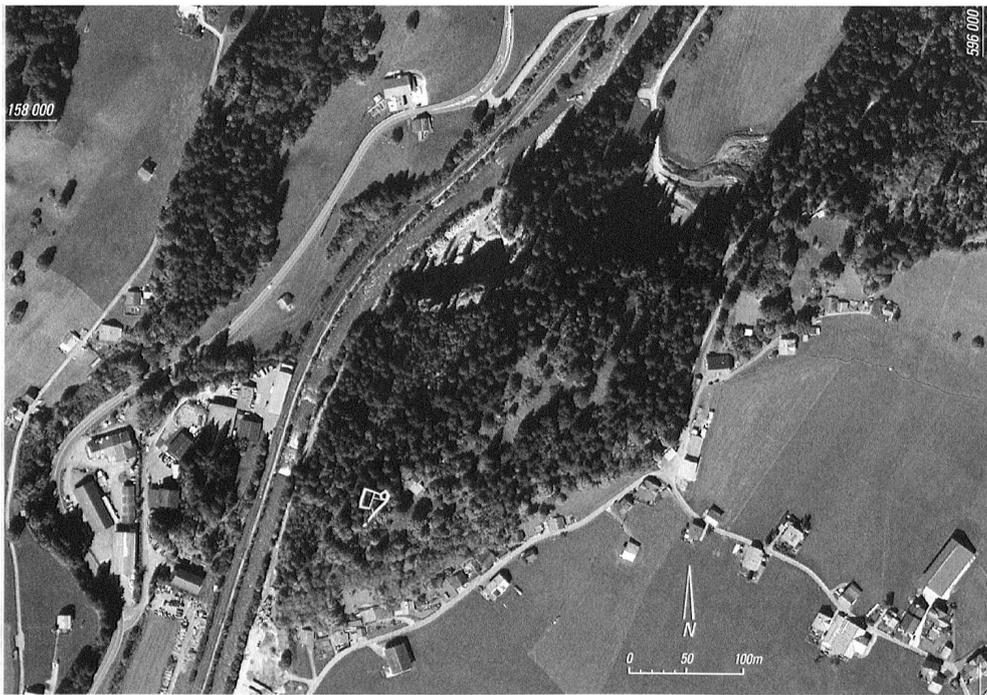
Abb. 2: Der Mannenberg mit den beiden Burgruinen Unterer und Oberer Mannenberg. Links folgt die Simme und, heute ein bewaldeter Hügel, der Galgenhügel.

Der Marktflecken Zweisimmen am Zusammenfluss von Grosser und Kleiner Simme ist das historische Zentrum des Oberen Simmentals. Das liegt zum einen an der verkehrsgeografischen Lage, gabelten sich doch dort die Saumwege ins Wallis und zum Genfersee, zum anderen an der siedlungstopografischen Situation, da sich dort das Tal zu einem geräumigen Talkessel weitet. Am Nordende schiebt sich ein breiter Kalksteinriegel von Osten her quer durch das Tal und schliesst es ab: der Mannenberg (Abb. 1). Auf diesem Felsrücken liegen zwei Burgruinen, der Untere und der Obere Mannenberg. Sie bildeten bis ins mittlere 14. Jh. das Zentrum der gleichnamigen Herrschaft über das Obersimmental. Sichtbares Zeichen der Herrschaft war das Hochgericht auf dem Galgenhügel auf der linken Seite der Simme, vis-à-vis liegt der Untere Mannenberg (Abb. 2).

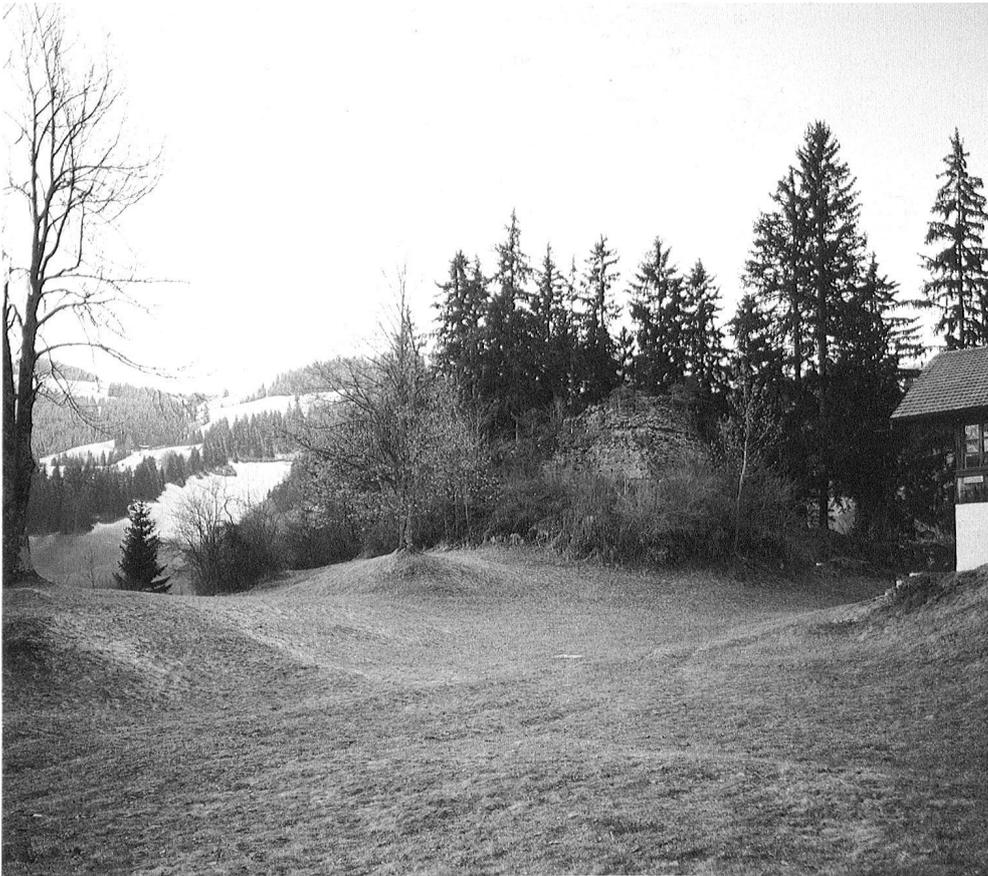
Abb. 3: Unterer Mannenberg. Der überwachsene Burghügel mit den Resten des Rundturmes im Jahr 1985. Blick von Nordosten.

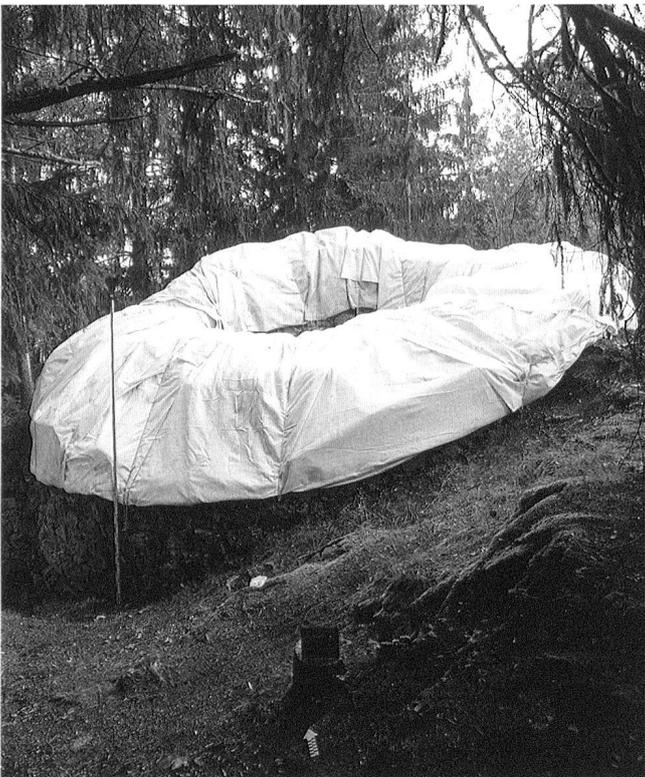
Abb. 4: Unterer Mannenberg. Die eingepackte Ruine des Rundturmes nach der Rodungsaktion von 2004. Blick von Süden, gleiche Blickrichtung wie Umschlagbild.

Die Burgruine Unterer Mannenberg war bereits seit 1985 im Fokus des Archäologischen Dienstes, der im Kanton Bern gemäss Denkmalpflegegesetz auch für Burgruinen zuständig ist. Ein erster Augenschein zeigte bereits damals, dass Frostsprengungen und Pflanzenbewuchs das Mauerwerk auseinanderbrechen liessen (Abb. 3). Es bestand akute Steinschlaggefahr, die Mauern drohten vollständig zu zerfallen.

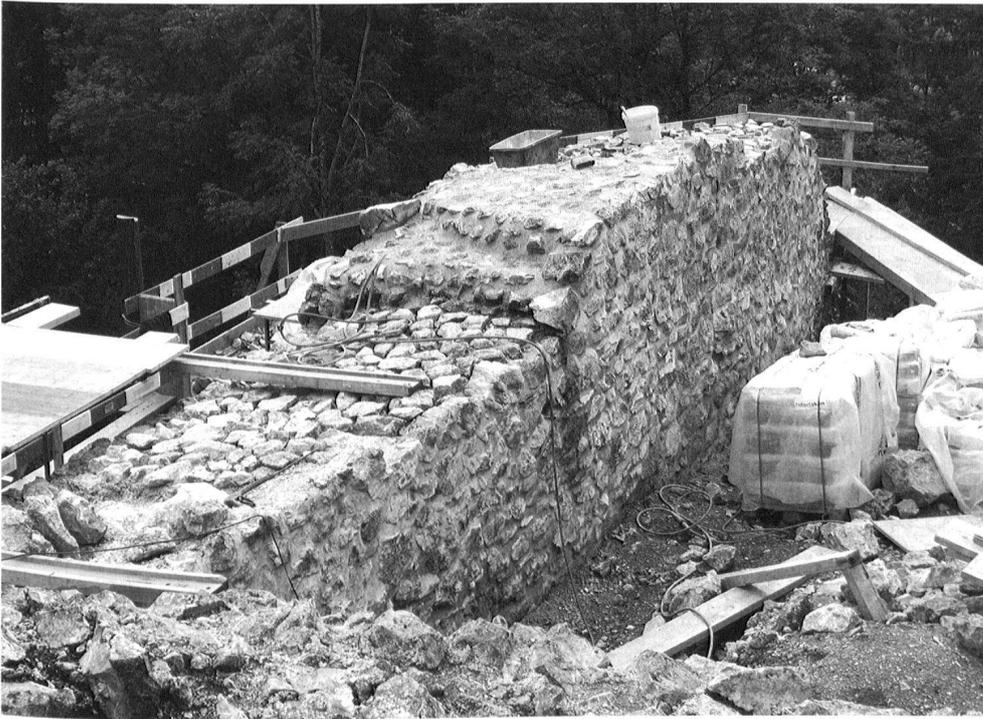
Abb. 5: Unterer Mannenberg. Wiederaufmauerung der obersten Mauerlagen. Blick auf die östliche Ringmauer von Norden.

und Entfernen des Bewuchses, eine Dokumentation des Ist-Zustandes vorgenommen, der sich eine archäologische Untersuchung des Mauerbestandes anschloss, diese mit dem Ziel, die Baugeschichte der Ruine zu erforschen. Als Zweites wurden die Schäden am Mauerwerk begutachtet und die vorzunehmenden Massnahmen definiert. Das Schadensbild war überall das gleiche: Zum einen gab es losgelöste, nicht mehr oder nur noch schlecht mit dem Mauerkern verbundene Mauer­schalen; dann waren die obersten ein bis zwei Lagen der Mauer­kronen ebenfalls nicht mehr im Mörtelverband, sondern lagen locker auf. Dieser Schaden war durch Pflanzenwurzeln sowie durch Frostsprengungen verursacht worden. Ferner waren die Fugen tief ausgewaschen und ausgewittert. Es zeigte sich aber auch, dass der Mörtel im Kern des Mauerwerks ebenso wie die Fundationen überall in einem guten Zustand waren. In einem dritten Schritt wurde überall dort, wo Steine und Mörtel nicht mehr hafteten und einen tragfähigen Verband bildeten, die Mauer abgebrochen. Das waren zum einen Schalenteile im Bereich des Turmes und praktisch alle Mauer­kronen. In einem vierten Schritt wurden dann die abgebrochenen Schalen bzw. Mauer­kronen wieder neu aufgemauert (Abb. 5). Diese Teile dienen als neue Verschleiss­schicht, so dass nicht das noch bestehende

Originalmauerwerk weiter erodiert, sondern nur die neu aufgemauerten Bereiche. Die nächste Generation, die in vielleicht 50 oder 100 Jahren die Untere Mannenberg erneut sanieren muss, wird also nicht wie wir schadhaftes mittelalterliches Mauerwerk abbrechen müssen, sondern diejenigen Mauerteile, die wir neu als Schutzschicht aufgemauert hatten.

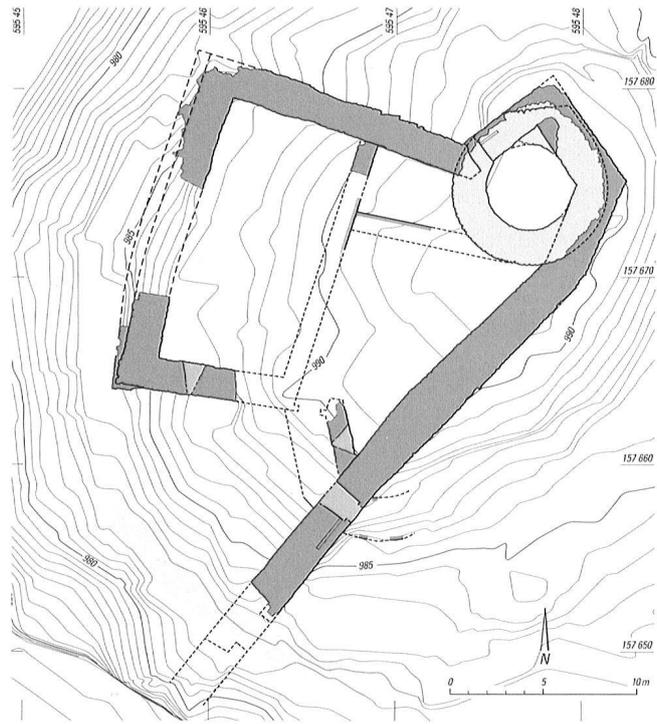
Abb. 6: Unterer Mannenberg. Grundriss der Burganlage. Dunkelgrau: Burganlage der Phase I, hellgrau: Rundturm der Phase II.

Der Aussengrundriss der Burg ist grob dreieckig und wird von einer durchgehend im Verband stehenden Mauer gebildet, die auf der Kante eines Felshügels verläuft (Abb. 6). Die Nordgrenze wird von einem wohl künstlichen Graben begrenzt, während die Südostseite vermutlich ein natürlicher Hang bildet. Im Westen fällt

An der nordöstlichen Spitze dieses Dreiecks, auf dem höchsten Punkt des Felshügels, liegt der noch rund 4 m hoch erhaltene Sockel eines Gebäudes mit Seitenlängen von 7 bis 8 m – eines Turmes? Nachgewiesen sind nur drei Mauern, die südliche fehlt. Die westliche Längsseite des Dreiecks wird von den Resten eines Gebäudes mit einem rechteckigen Grundriss von rund 10 × 18 m abgeschlossen, wohl dem ehemaligen Wohnbau der Burg. Die östliche Längsseite des Grundrissdreiecks bildet die Ringmauer, während die südseitige Dreieckslänge heute von der Abbruchkante des Felsen gebildet wird, die wie erwähnt in nachmittelalterlicher Zeit entstanden ist. Der Felsabbruch hat allfällige weitere Bauteile zum Verschwinden gebracht; noch heute ist erkennbar, wie die Ringmauer im Südwesten mit einer Abbruchkante endet. Deshalb ist Gesamtumfang der Kernburg nicht bekannt.

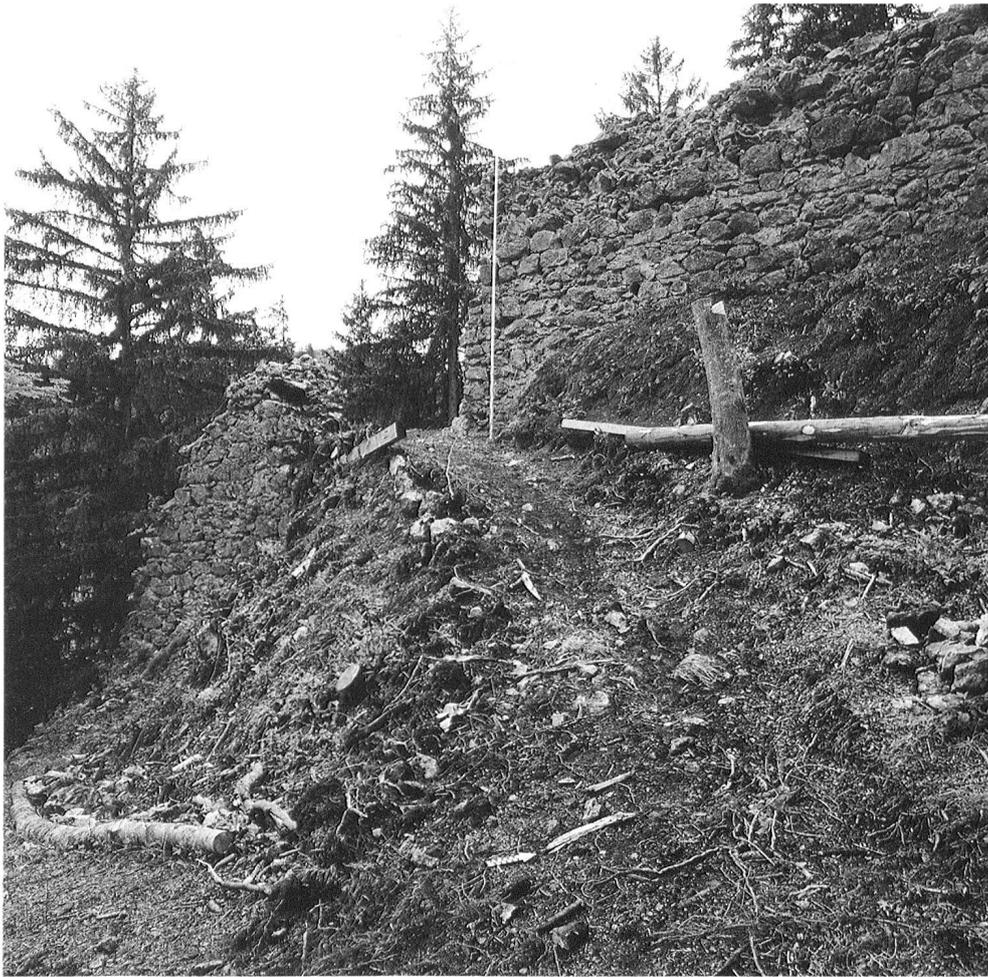
Abb. 7: Unterer Mannenberg. Die Reste des kleinen Portals in der östlichen Ringmauer; südlich davon fällt das Gelände steil ab, wie am Verlauf der Ringmauer gut sichtbar ist. Im Vordergrund die überwachsenen Reste der zum Portal führenden Rampe. Blick von Osten.

In der ostseitigen Ringmauer befanden sich in einem Abstand von etwa 6 m nebeneinander zwei originale Tore, ein kleineres für Personen und ein grösseres. Das kleinere lag nördlicher (Abb. 7). Von Norden führte eine mit einer Stützmauer befestigte Rampe entlang des Felshangs zu ihm. Spuren eines Graben fanden sich keine.

Die sich leicht nach aussen verjüngende Türnische des kleinen Tores misst maximal 1,45 m. Die lichte Breite der Tür selbst betrug wohl nicht mehr als 1 m; die Reste von Drehzapfen und Spuren in den Schwellen machen zwei Türflügel wahrscheinlich. In der südseitigen Türnischenwand haben sich die Reste eines bretterverkleideten Sperrbalkenkanals erhalten. Die erhaltene Höhe be-

Unmittelbar neben der Türnische setzt mit einem Winkel von 45° eine rund 1 m starke Mauer an, die wahrscheinlich auf die Südostecke des Wohnbaus zielte und so den oberen kleinen Burghof abschloss. Der Weg in die Burg vom Aussentor führte dieser Mauer entlang. Da das Gelände unmittelbar südlich steil abfällt, hatte dieser Weg die Form einer aufgeschütteten Rampe, die mit einer talseitigen Stützmauer gesichert war. Auf dieser Rampe gelangte man wahrscheinlich durch ein weiteres Tor in den kleinen Burghof. In dieser Mauer gibt es eine Scharte mit Tuffgewänden, die innenseitig austrichtert war und eine nach aussen ca. 45° abfallende Sohlbank aufwies. Von dieser Schiessscharte aus konnte man den Bereich zwischen den beiden Toren bestreichen.

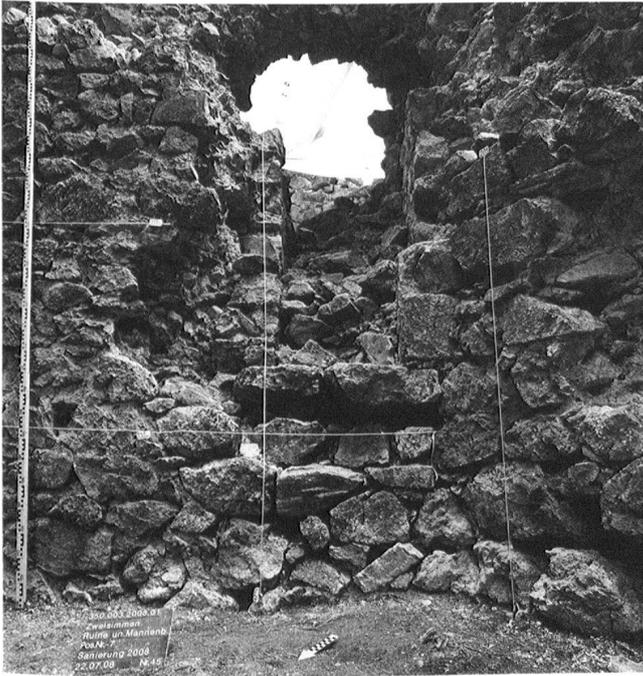
Abb. 8: Unterer Mannenberg. Maueröffnung des Türchens in der Westwand des mutmasslichen Turmes. Blick von Westen.

In der Westfassade des mutmasslichen Turms gibt es eine originale, später zugemauerte Öffnung (Abb. 8). Die im Grundriss rechteckige Türnische ist 80 cm breit und

1,8 m hoch. Sie schliesst oben mit einer Lage von Sturzbalken, deren Negative im Mörtel erhalten sind. Die Tüргewände springen auf der Aussenseite jeweils 15 cm vor, so dass die lichte Öffnung der Tür 50 cm beträgt. Auch bei dieser Tür waren Reste eines Sperrbalkenkanals mitsamt Verankerungsloch im gegenüberliegenden Nischengewände erhalten. Die Interpretation dieser Tür fällt schwer; spontan denkt man an einen Durchgang für einen aussen angehängten Aborterker, aber Spuren dieses Erkers in Form von Balkennegativen, Konsolen oder Ähnlichem fehlen vollständig. Ausserdem liegt die Türschwelle nur rund 1,5 m über der Felsoberfläche. Vielleicht handelt es sich um eine Schlupftür.

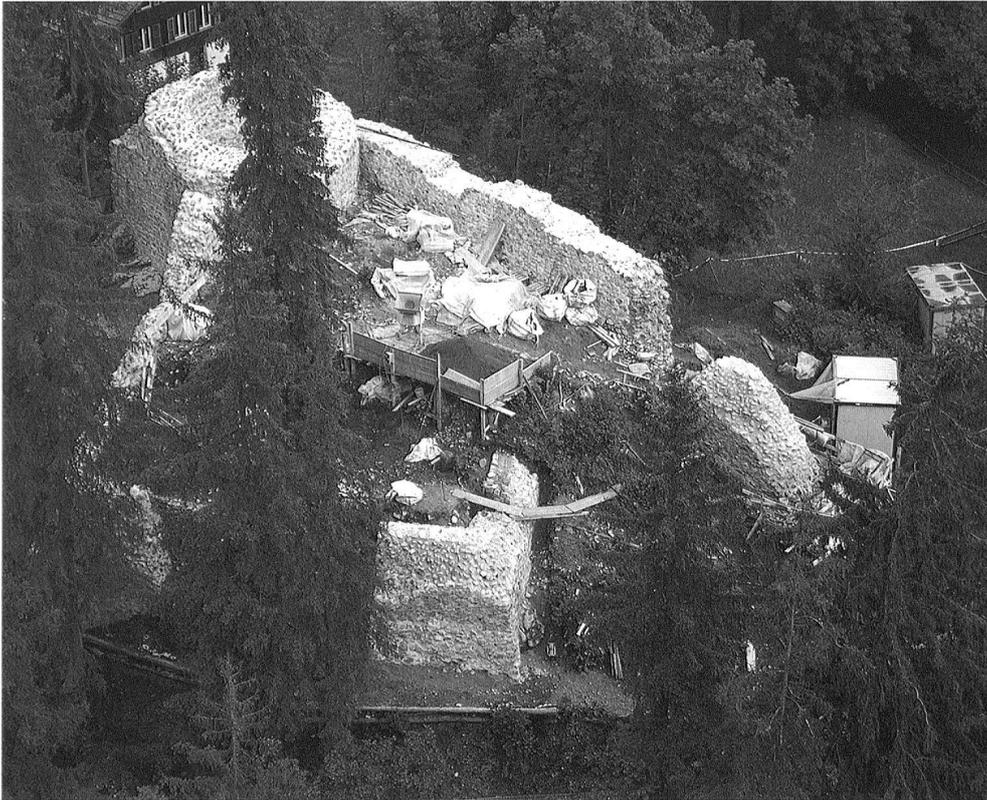
Abb. 9: Unterer Mannenberg. Die Burganlage während der Sanierung. Im Vordergrund der Sockel des Wohngebäudes und links davon der Steilhang zwischen oberem und unterem (weitgehend verschwundenem) Burghof, der von der steil abfallenden Ringmauer abgeschlossen wird. Im Hintergrund der Rundturm; darunter ist die Nordecke des mutmasslichen rechteckigen Turmes sichtbar, auf dem der jüngere Rundturm aufsitzt. Luftaufnahme, Blick von Südwesten.

Der Wohnbau steht am Hang, erhalten ist lediglich der gewaltige Sockel (Abb. 9). Zwischen dem Ansatz der

Westmauer und dem mutmasslichen Niveau des kleinen Burghofes direkt vor der Fassade des Wohnbaus liegt eine Höhendifferenz von rund 6 m. Dieser Sockel war offenbar nicht gefüllt, sondern diente als Keller. Darauf deutet ein in seinem unteren Teil erhaltenes Schlitzfenster mit Resten von Tuffgewänden an der Südfassade hin, das mit seiner Sohlbank rund 1 m unter dem mutmasslichen Niveau des Burghofes lag. Innenseitig wurde in einer Sondage an der Mauer ein Benützungsniveau mit vielen Speiseabfällen in Form von Tierknochen erfasst, dessen Oberkante rund 1,3 m unter der Sohlbank des Schlitzfensters lag. Nehmen wir eine Höhe der Fenster- nische von 1,5 m an und geben noch etwas dazu, ergäbe sich ein Kellergeschoss von rund 3,5 m Höhe, ein Mass, das sich in vielen Saalgeschoss- und Wohnbauten von mittelalterlichen Burgen findet. Das wiederum würde bedeuten, dass das Niveau des Erdgeschosses mindestens einen Meter über demjenigen des kleinen Burghofes lag. Wir können also, klassisch für Palasbauten in mittelalterlichen Burgen von einem erhöhten Erdgeschoss ausgehen, welches über eine Aussentreppe vom Burghof aus betreten wurde.

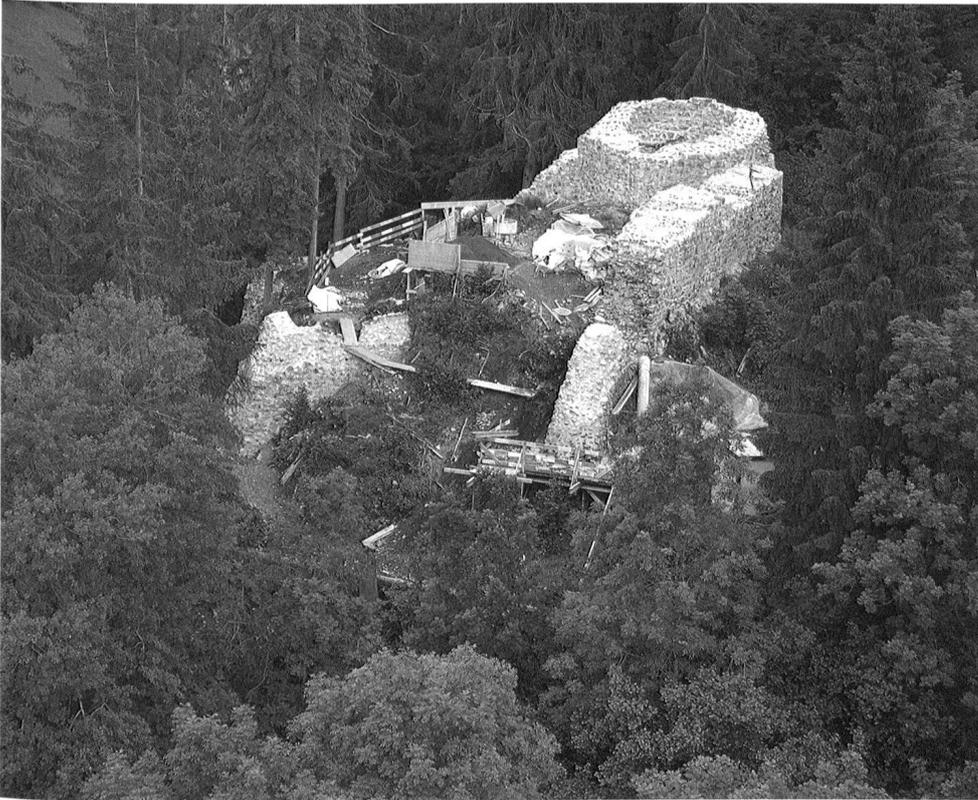
Abb. 10: Unterer Mannenberg. Die Burganlage während der Sanierung. Deutlich ist der Steilabbruch rechts von der Anlage zu erkennen. Luftaufnahme, Blick von Nordwesten.

Fassen wir zusammen: Wir haben eine Burganlage vor uns, die am Südwestrand des Mannenbergs, nahe am Steilhang bzw. Felsabbruch zur Simme liegt (Abb. 10). Sie weist die Grundrissform eines Dreiecks auf zwei Geländestufen des Felshügels auf. Die Burg besteht aus einem oberen Burghof mit Turm, dazwischen Wohngebäude und Verbindungsbau. Getrennt von einer Mauer und mehrere Meter tiefer schliesst ein zweiter, unterer Burghof an. Zwei Tore, ein schmales für Personen und wohl ein breiteres, führen auf der Ostseite in den unteren Burghof. Während über das Aussehen des mutmasslichen Turmes nichts ausgesagt werden kann, kann das Wohngebäude als unterkellertes, mehrgeschossiger Steinbau von rund 10 m Breite und 18 m Länge rekonstruiert werden, möglicherweise ein Saalgeschosshaus, dessen Hauptgeschoss mit dem Saal über dem Niveau des Burghofes lag und über eine Freitreppe betreten wurde.
