Burg und Schloss Brunegg : Ergebnisse der archäologischen Untersuchungen

Burg und Schloss Brunegg – Ergebnisse der archäologischen Untersuchungen

von Christoph Reding

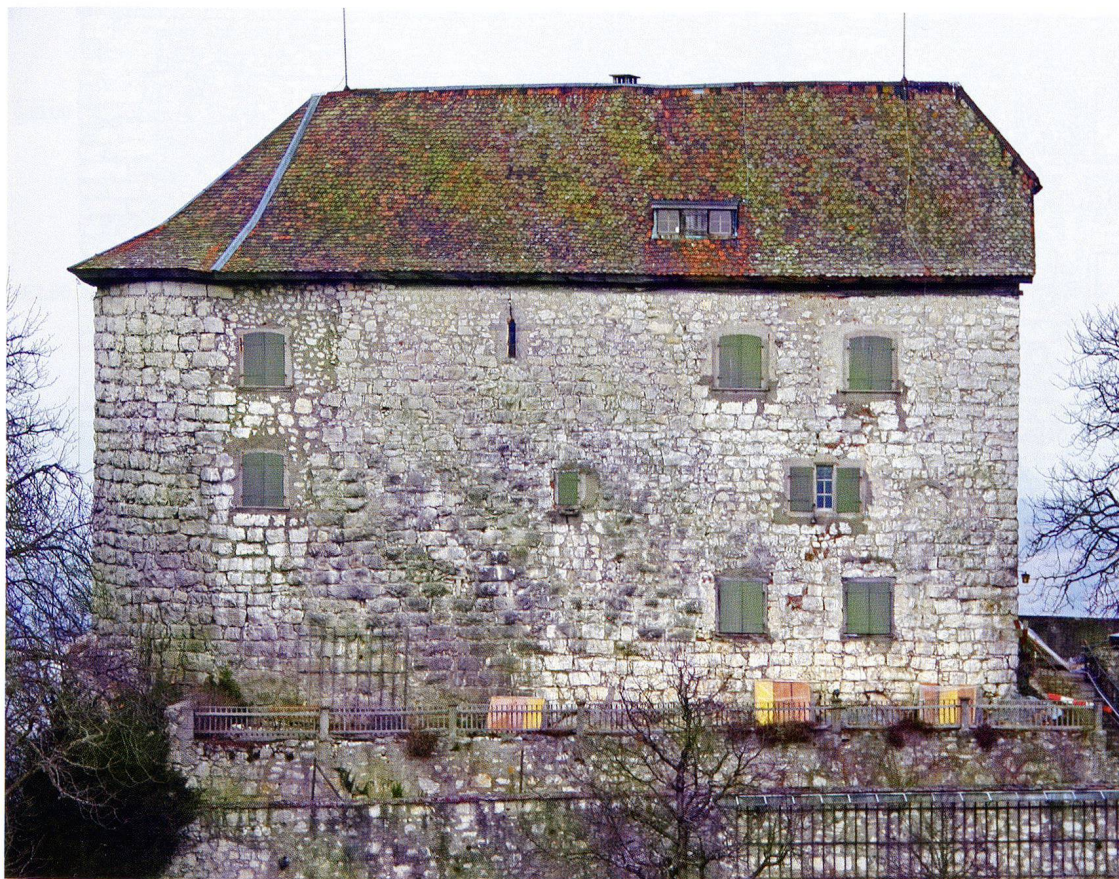
Plan 2A:
Ansicht der
Südwestfassade
der Kernburg
vor der Fassaden-
sanierung 2008.

der einstigen Burg in all den Jahrhunderten widerfahren war, kaum noch erstaunen. Die 5 m langen Blitzableiterstangen (Plan 2A und B), die bis 2008 die Kernburg krönten, bildeten eine letzte Erinnerung daran.

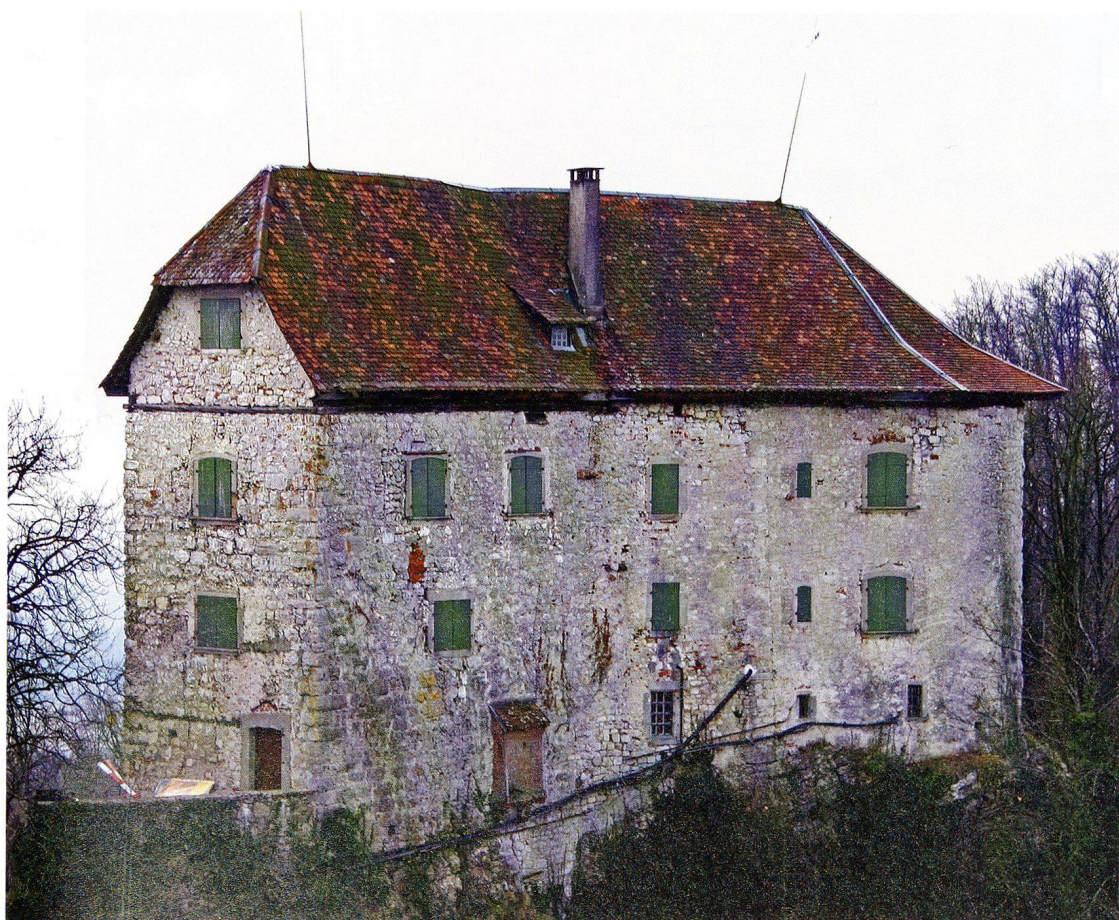
Plan 2B:
Ansicht der
Nordostfassade
der Kernburg
vor der Fassaden-
sanierung 2008.
