**Artikel:** Das Haus "Weid" in Meggen-Rüeggiswil

# Das Haus «Weid» in Meggen-Rüeggiswil

von Christoph Rösch

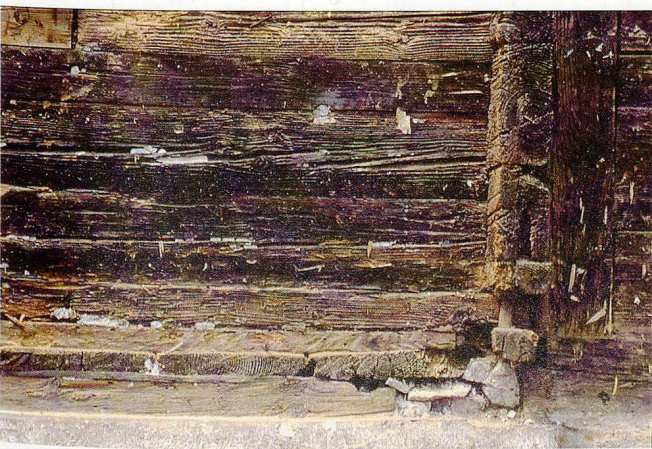
2: Südöstliche Ecke des erhaltenen Teils des Kernbaus. Sichtbar sind die fassadenbündigen Bodenbohlen und das Schwellenschloss. Rechts fügt sich der Anbau des 19. Jh. an. Blick nach Norden.

Am Reihenvorstoss des erhaltenen Kernbaus fand sich ein offenes Dübelloch (vgl. Abb. 2), was auf eine frühere Versetzung des Gebäudes hinweist.<sup>9</sup> Eine Ver-

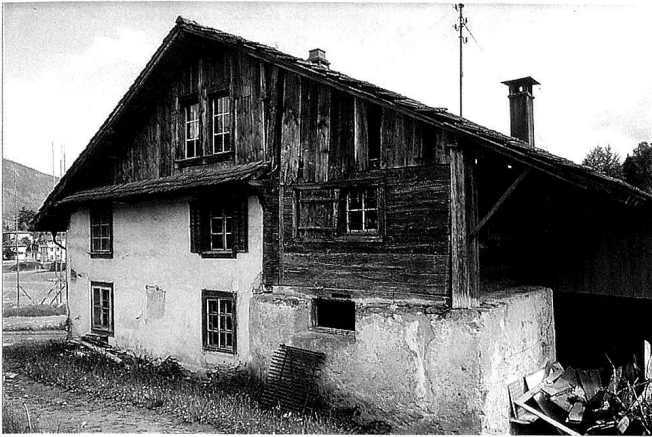
4: Rückansicht des Hauses. Gemauerter Sockel mit darüberliegender Kammer in Ständerbohlenbauweise. Blick nach Südosten.

wie wohl beim Kernbau – bis unters Dach offen. Daran schloss sich nordwärts eine im Erdgeschoss gemauerte Kammer von  $4 \times 4$  m an. Auf dem Mauersockel erhob sich eine diese Masse übernehmende, hölzerne Kammer, deren Ostwand vermutlich als Blockwand übernommen, der Rest aber als Ständerbohlenbau errichtet wurde (vgl. Abb. 3, 4).

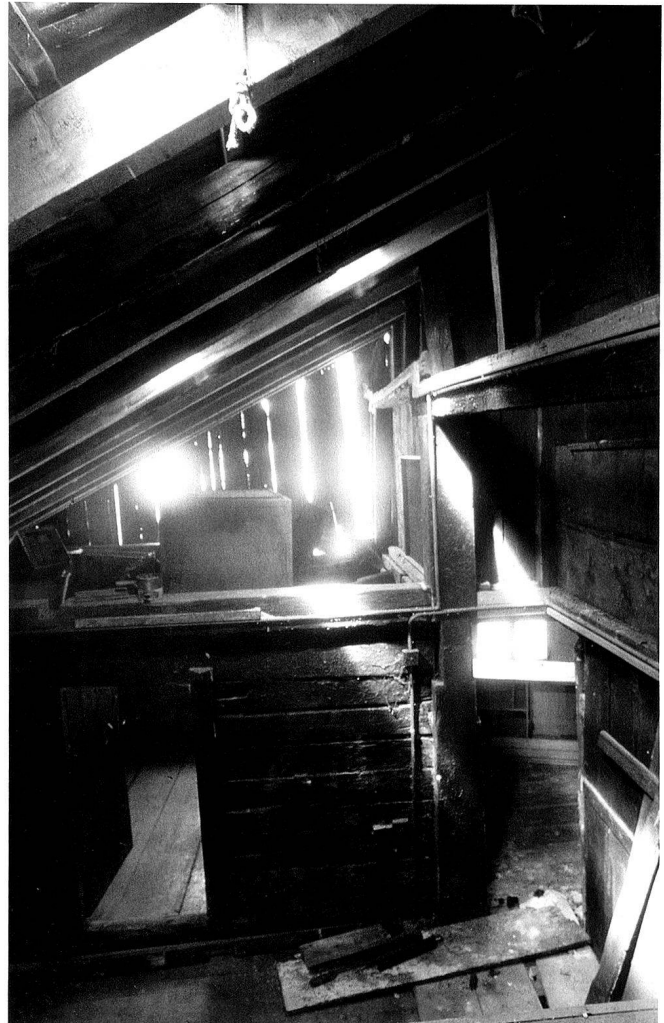
5: 1. Obergeschoss, hinterer Hausteil. Kammer in Ständerbohlenbauweise und Hochstud mit Firstpfette. Blick nach Norden.

An der Südwand der gemauerten Kammer befanden sich zwei Ständer. Der an der Südostecke befindliche Ständer trug die Firstpfette (Abb. 5). Hier ist folglich sogar von einer Hochstudkonstruktion zu sprechen! An der Südfassade stützte sich die Firstpfette auf einen knapp einen Meter hohen Firststud, der mit einem Fussholz gesichert war. Der Firststud stand auf einem dem Kernbau aufgesetzten Rähm, das auf dem Ständer in der Südfassade am Übergang von Kernbau und westlicher Erweiterung lagerte (vgl. Abb. 1, 3). Das Haus wurde von einem schwach geneigten Tätschdach bedeckt (Abb. 6). Die Breite dieses Baus bleibt ebenfalls unbekannt, respektive hypothetisch. Es ist anzunehmen, dass die östlichen Teile des Kernbaus und damit die Lage der Firstpfette übernommen wurden. Somit hätte lediglich die westliche Dachhälfte über die neuen Kammern verlängert werden müssen. Trifft dies zu, so kommen wir auf eine Breite von ungefähr 11,5 m. Der Bereich des Mittelganges und der hintere Hausteil waren um 3,5 m eingezogen. Der dreiraumtiefe Grundriss hatte eine Tiefe von ca. 11 m. Auf der ganzen noch erhaltenen Länge an der Südfassade fanden sich die Versatzlöcher eines Klebdaches über den Fenstern des ersten Obergeschosses. In der ersten Hälfte des 19. Jh. wurde das Gebäude ein weiteres Mal grundlegend umgebaut. Dabei wurde der
