# Ausgrabungen in Schattdorf UR, Mühlehof

Zeitschrift: **Mittelalter : Zeitschrift des Schweizerischen Burgenvereins =  
Moyen Age : revue de l'Association Suisse Châteaux Forts =  
Medioevo : rivista dell'Associazione Svizzera dei Castelli = Temp  
medieval : rivista da l'Associazion Svizra da Chastels**

Band (Jahr): **20 (2015)**

von Lorena Burkhardt

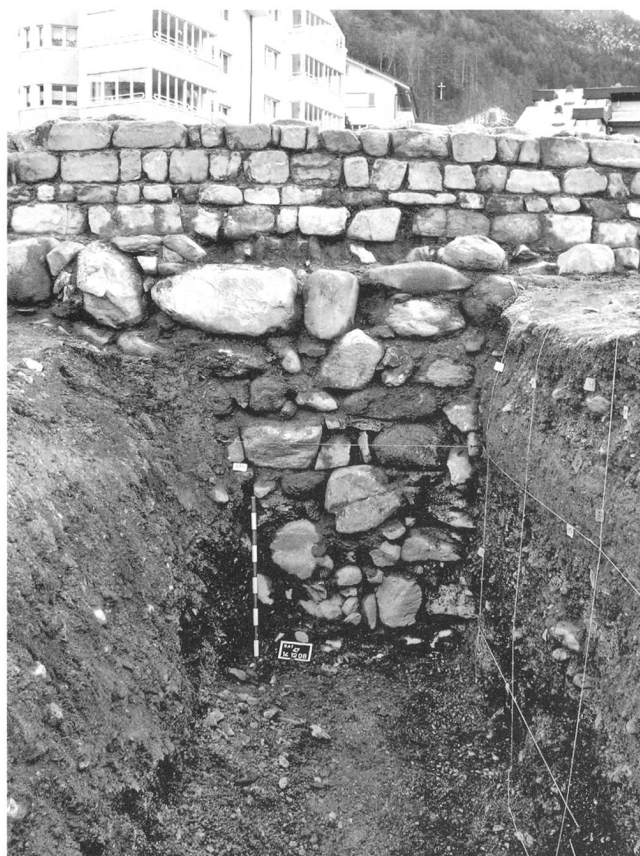
8: Blick von Westen in die Sondage bei Profil 1 und an die Turmmauerfassade mit Fundament.

Beim Turm von Schattdorf-Mühlehof handelt es sich um ein massives, im Grundriss mehr oder weniger quadratisches Gebäude, das aus sorgfältig behauenen Steinen gefügt war und eine Seitenlänge von 9,6 m auf 9,4 m aufwies (vgl. Abb. 2). Die Mauerbreite betrug im aufgehenden etwa 1,8 bis 1,9 m, im Fundamentbereich ca. 2,4 m. Der Fundamentvorsprung war an den Aussen-seiten mit 30 bis 50 cm bedeutend stärker ausgeprägt als innen, wo er unregelmässiger war und lediglich ca. 15 cm breit war (Abb. 7). Auf der Ostseite war die Mauer über dem Fundamentvorsprung noch bis auf eine Höhe von 1,40 m erhalten. Die Unterkante des Turmfundaments wurde in keinem der Profile erreicht (Abb. 8).

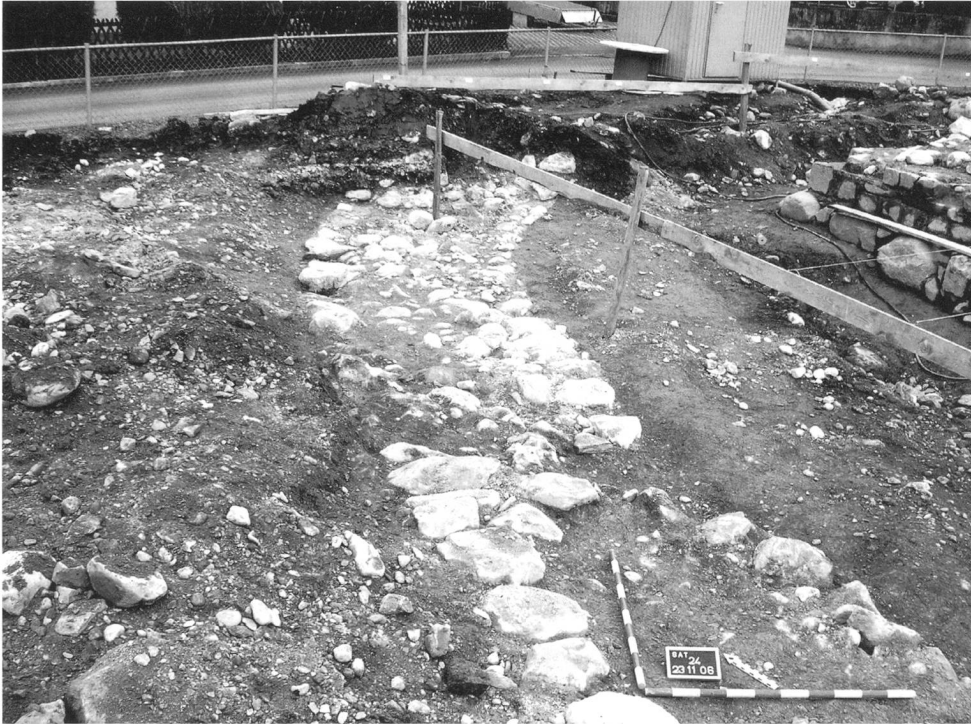
10: Blick von Südwesten auf die Umfassungsmauer westlich des Turms.

Jünger als die Turmanlage, aber darauf Bezug nehmend, war die Umfassungsmauer (Abb. 10, vgl. Abb. 2). Sie umschloss die Turmanlage auf allen vier Seiten in etwa

3 bis 4 m Entfernung und konnte mit Ausnahme der Ostseite überall zumindest bruchstückhaft dokumentiert werden. Im Nordwestbereich war die Umfassungsmauer noch in zwei bis drei Steinlagen erhalten, ihre Breite mass ungefähr 2 m. Das Ausgangsniveau für die Eintiefung der Fundamentgruben ist jedoch nicht mehr erhalten (vgl. Abb. 4–6). Der Raum zwischen den Mauerschalen war mit losem, zum Teil sehr kleinteiligem Steinmaterial und Mörtel aufgefüllt worden. An verschiedenen Stellen liessen sich Hinweise darauf beobachten, dass in die ausgehobene, flache Mauergrube zunächst ein Mörtelbett eingebracht worden war, in das dann die untersten Steine gelegt wurden.
