Archäologie und Baugeschichte der Burg Hünenberg (Kt. Zug) : ein Zwischenbericht

Archäologie und Baugeschichte der Burg Hünenberg (Kt. Zug): Ein Zwischenbericht

von Gabi Meier Mohamed

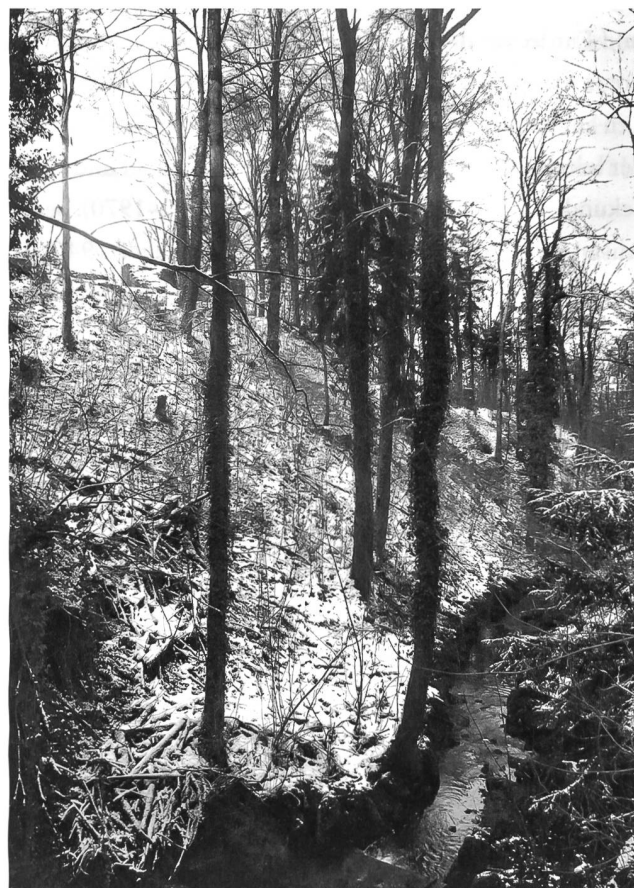
2: Die Burganlage ist auf zwei Seiten durch Geländeeinschnitte natürlich geschützt.

Die Burgruine Hünenberg liegt am westlichen Abhang eines Nord-Süd ausgerichteten Hügelkamms zwischen Zugersee und Reuss, im Westen des heutigen Kantons Zug (Abb. 1). Die Anlage steht auf einem Geländesporn, der von zwei Bächen (dem Burg- bzw. Mühlebach im Westen und dem Dorfbach im Osten) begrenzt wird. Diese Bäche haben sich seit der letzten Eiszeit so tief ins Gelände eingegraben, dass der Burghügel auf der West- und v.a. auf der Ostseite durch relativ steile Hänge natürlich geschützt ist (Abb. 2).

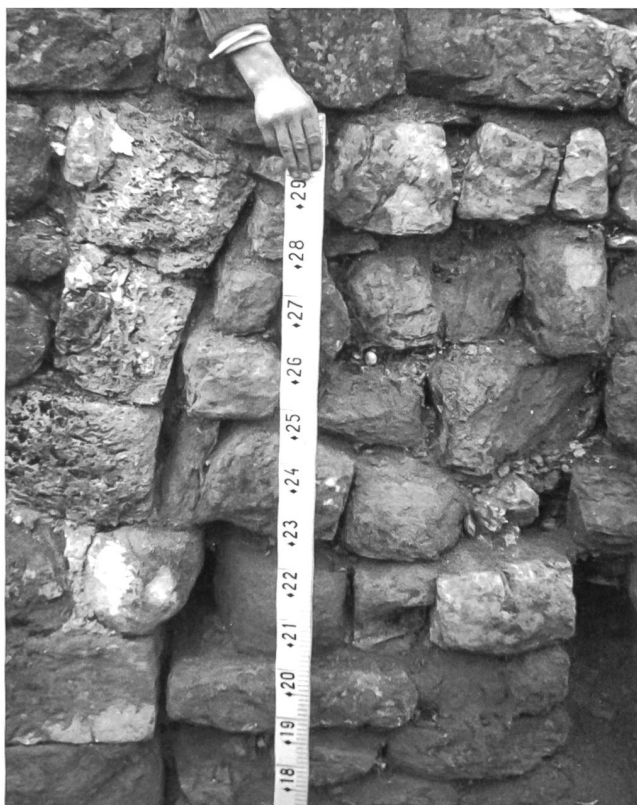
5: Westfassade des Torgebäudes. Links im Bild sind die Ansätze eines Tuffsteinbogens zu erkennen. Das Tor war rund 2,5 m breit. Fotografie der Altgrabung 1945–1947.

Dazu passend zeigen einige Fotos der Altgrabung den oberen Abschluss des Tors mit einem Tuffsteinbogen (Abb. 5). Die Erbauung des Tors kann anhand dieses Profils Schritt für Schritt nachvollzogen werden. Da sich derartige Bauschichten sinngemäss nur sehr lokal ablagern, wird auch klar, weshalb sich die Profile der einzelnen Sondierschnitte im Burghof trotz verhältnismässig kurzer Distanz zueinander nicht miteinander korrelieren liessen.

bogen ist 2,5 m breit und im oberen Bereich aus den bereits erwähnten Tuffsteinen gebildet (vgl. Abb. 5). Das ganze Mauerwerk ist sorgfältig aus Quadern und immer noch mit dem gleichen Mörtel wie Ringmauer und Palas (Mörteltyp MT3) errichtet. Das Torgebäude steht im Osten mit einem Abschnitt der Ringmauer im Verband. Dieser erneuerte Abschnitt ist nun entgegen der älteren Ringmauer nicht mehr in den Moränenlehm, sondern bis zu 1 m tiefer auf den Fels gestellt worden. Im Bereich, wo alte und neue Ringmauer zusammenstossen, zweigt eine 4,5 m lange und 1,5 m starke Mauer nach Westen ab. Dass sich diese Mauer ins Innere des Burghofs fortsetzte und somit ein südliches Pendant zum nördlichen Palas bildete, muss nach Auswertung der weiter westlich gefassten Schichten ausgeschlossen werden. Als Zungenmauer könnte die Mauer aber einen Schalenturm in der südöstlichen Ecke der Burganlage gebildet haben. Die Platzierung eines Turms in der südöstlichen Ecke, wo man

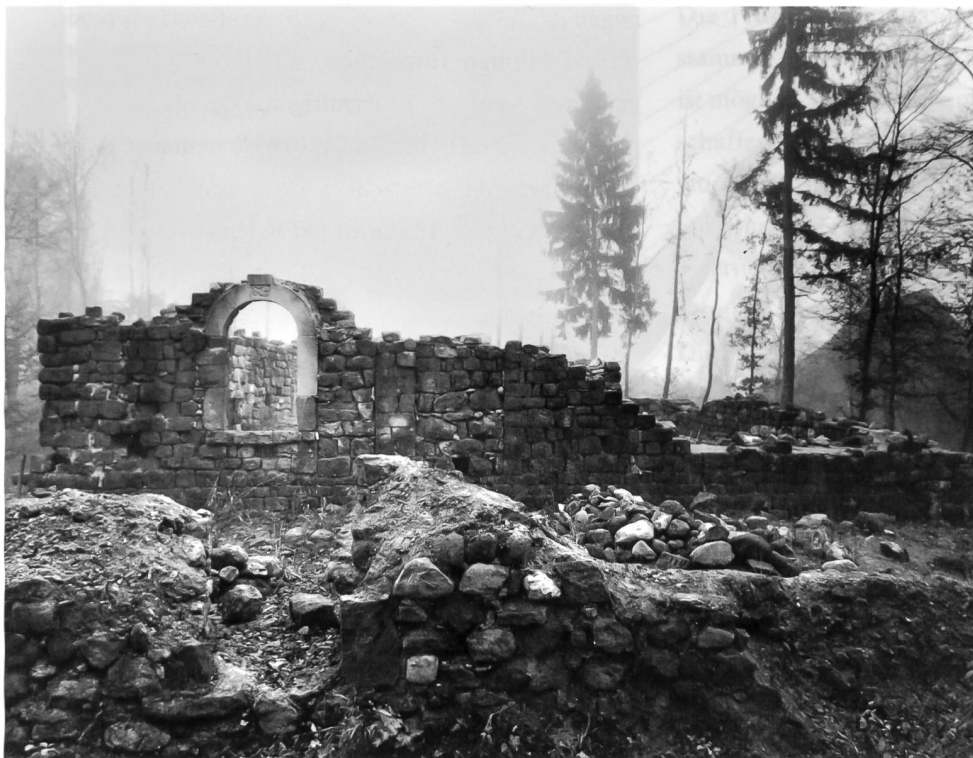
8: Einzelne Mauern wurden nach Abschluss der Grabung 1947 wieder neu aufgeführt. Ansicht der Südwand (Innenseite) des Palas von Norden her gesehen. In der Bildmitte zeichnet sich das sekundär zugemauerte Doppeltor mit dem Pfeiler ab. Das höher liegende Tor links davon stammt aus einer jüngeren Bauetappe und wurde nach Abschluss der Ausgrabung 1947 mit dem Bogen rekonstruiert. Fotografie der Altgrabung, wohl 1947.

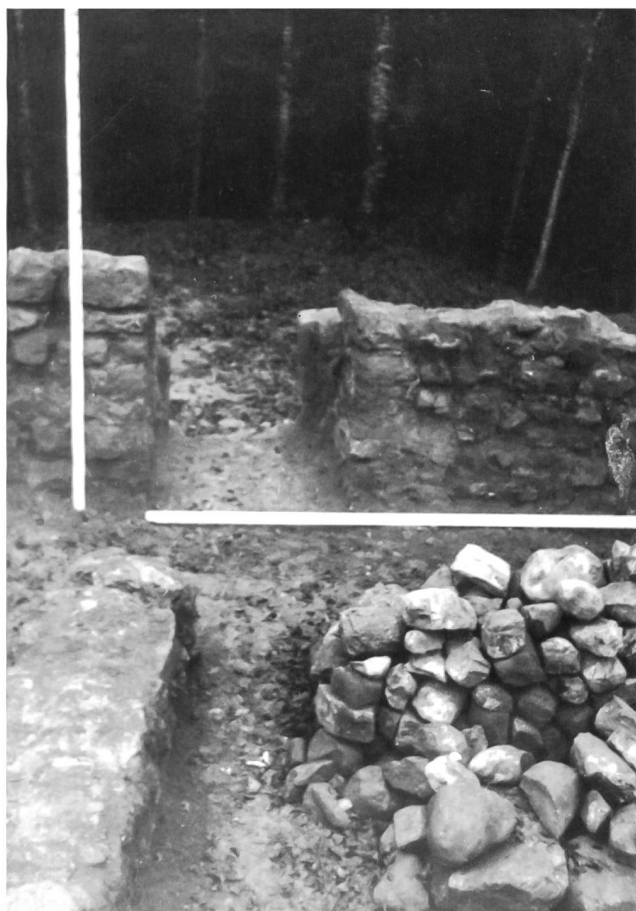
10: Die zusammen mit dem Zwinger errichtete Nordmauer der Burg war mit einer Poterne ausgestattet. Letztere hatte aber nur kurze Zeit Bestand und muss nach Erbauung einer querverlaufenden Mauer (vorne links) bereits wieder zugemauert worden sein. Fotografie der Altgrabung vom 21. November 1946.

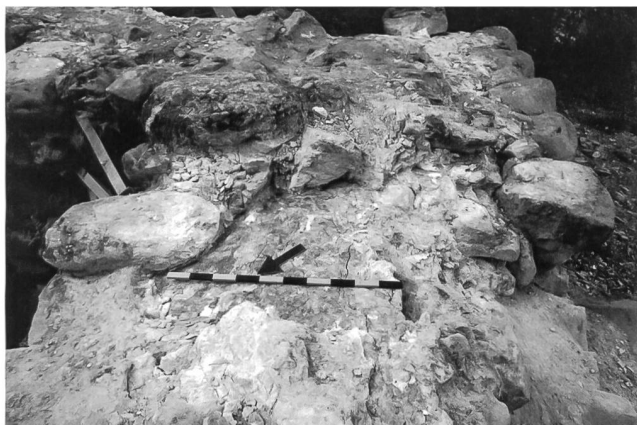
12: Auf der Mauerkrone des Bergfrieds fanden sich nach der Reinigung Reste einer verschmutzten Mörteloberfläche, die als sogenannte Wintergrenze einen Bauunterbruch markiert. Befundaufnahme von 2007.

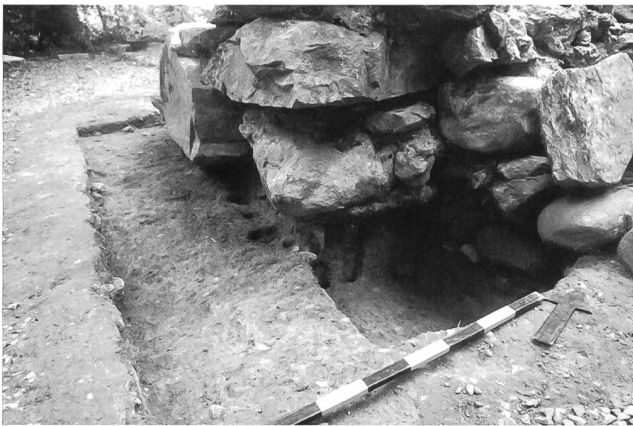
14: Die Vormauerung südlich des Bergfrieds diente wohl zur Aufnahme einer Zugbrücke. Der über die ältere Ringmauer vorkragende Mauerabschnitt wurde mit zahlreichen Staketen unterstützt.

erfolgte ab nun direkt über den südlichen Halsgraben, wo eine Vormauerung an die Aufnahme einer Zugbrücke denken lässt (Bauetappe IVa). Das Mauerwerk war im südlichen Bereich sorgfältig mit zahlreichen Staketen abgestützt worden (Abb. 14).
