Band: 21 (2016)

Artikel: Archäologie und Baugeschichte der Burg Hünenberg (Kt. Zug): ein

Archäologie und Baugeschichte der Burg Hünenberg (Kt. Zug): Ein Zwischenbericht

von Gabi Meier Mohamed

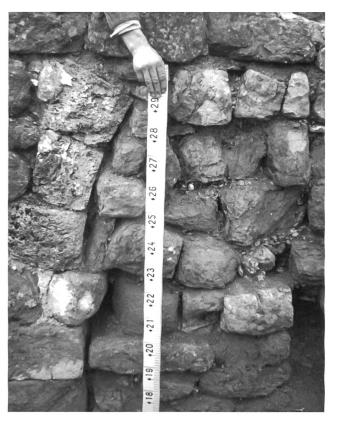
5: Westfassade des Torgebäudes. Links im Bild sind die Ansätze eines Tuffsteinbogens zu erkennen. Das Tor war rund 2,5 m breit. Fotografie der Altgrabung 1945–1947.

Dazu passend zeigen einige Fotos der Altgrabung den oberen Abschluss des Tors mit einem Tuffsteinbogen (Abb. 5). Die Erbauung des Tors kann anhand dieses Profils Schritt für Schritt nachvollzogen werden. Da sich derartige Bauschichten sinngemäss nur sehr lokal ablagern, wird auch klar, weshalb sich die Profile der einzelnen Sondierschnitte im Burghof trotz verhältnismässig kurzer Distanz zueinander nicht miteinander korrelieren liessen.

bogen ist 2,5 m breit und im oberen Bereich aus den bereits erwähnten Tuffsteinen gebildet (vgl. Abb. 5). Das ganze Mauerwerk ist sorgfältig aus Quadern und immer noch mit dem gleichen Mörtel wie Ringmauer und Palas (Mörteltyp MT3) errichtet. Das Torgebäude steht im Osten mit einem Abschnitt der Ringmauer im Verband. Dieser erneuerte Abschnitt ist nun entgegen der älteren Ringmauer nicht mehr in den Moränenlehm, sondern bis zu 1 m tiefer auf den Fels gestellt worden. Im Bereich, wo alte und neue Ringmauer zusammenstiessen, zweigt eine 4,5 m lange und 1,5 m starke Mauer nach Westen ab. Dass sich diese Mauer ins Innere des Burghofs fortsetzte und somit ein südliches Pendant zum nördlichen Palas bildete, muss nach Auswertung der weiter westlich gefassten Schichten ausgeschlossen werden. Als Zungenmauer könnte die Mauer aber einen Schalenturm in der südöstlichen Ecke der Burganlage gebildet haben. Die Platzierung eines Turms in der südöstlichen Ecke, wo man

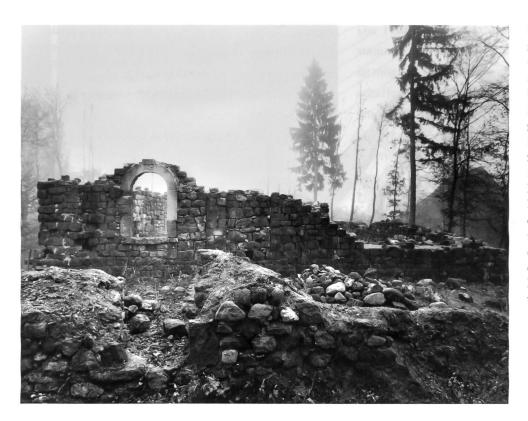
8: Einzelne Mauern wurden nach Abschluss der Grabung 1947 wieder neu aufgeführt. Ansicht der Südwand (Innenseite) des Palas von Norden her gesehen. In der Bildmitte zeichnet sich das sekundär zugemauerte Doppeltor mit dem Pfeiler ab. Das höher liegende Tor links davon stammt aus einer jüngeren Bauetappe und wurde nach Abschluss der Ausgrabung 1947 mit dem Bogen rekonstruiert. Fotografie der Altgrabung, wohl 1947.

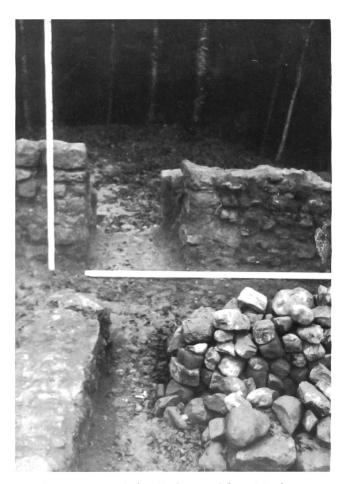
10: Die zusammen mit dem Zwinger errichtete Nordmauer der Burg war mit einer Poterne ausgestattet. Letztere hatte aber nur kurze Zeit Bestand und muss nach Erbauung einer querverlaufenden Mauer (vorne links) bereits wieder zugemauert worden sein. Fotografie der Altgrabung vom 21. November 1946.
