Zeitschrift: **Mittelalter : Zeitschrift des Schweizerischen Burgenvereins =
Moyen Age : revue de l'Association Suisse Châteaux Forts =
Medioevo : rivista dell'Associazione Svizzera dei Castelli = Temp
medieval : rivista da l'Associazion Svizra da Chastels**

Scandürasća (Lavertezzo TI) – Un enigma ancora irrisolto

di Flavio Zappa e Giulia Pedrazzi

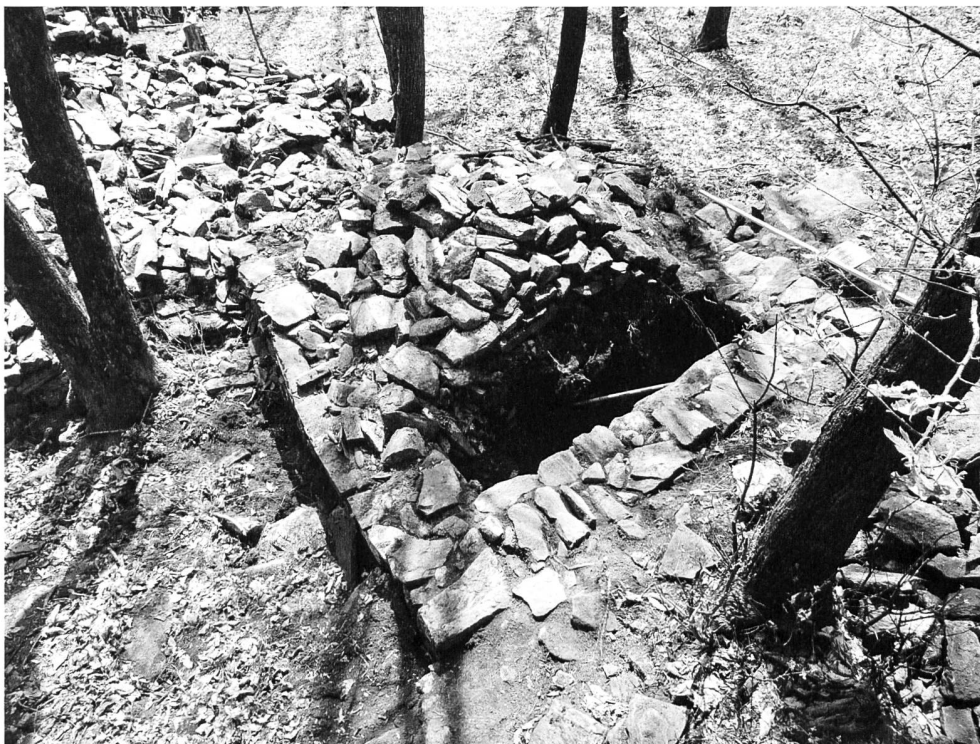
EDIFICIO 10

4: Scandürasća, Lavertezzo. Rilievo e foto della presunta abitazione.

suggeriscono le sue dimensioni (fig. 4), mentre i sondaggi archeologici (fig. 5), oltre a un piano di calpestio in terra battuta disposto su un terreno preparato con pietre posate orizzontalmente, non hanno messo in luce indizi decisivi.

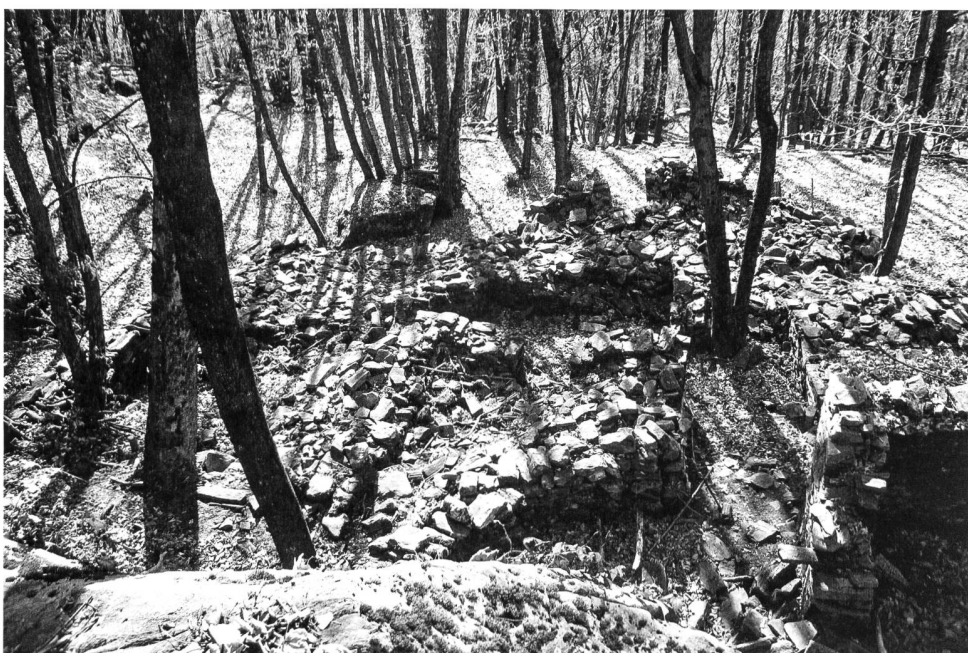
6: Scandürasća, Lavertezzo. Dopo un'accurata pulizia le macerie del nucleo inferiore hanno rivelato la presenza di quattro o cinque sedimi.

Accanto a queste due costruzioni, un accumulo informe di pietrame e detriti celato da uno spesso strato di foglie e rami secchi ha rivelato i resti di quattro o cinque edifici di dimensioni molto varie, di cui non è stato possibile determinare con sicurezza la funzione. Questi si articolano attorno a uno spazio di disimpegno, probabilmente aperto, formando una sorta di cortile comune (fig. 6). Infine tra le varie strutture sono stati riconosciuti anche un riparo sotto roccia (*sprügh*) e un prato pensile.
