**Artikel:** La tour des Vidomnes de Sierre

# La tour des Vidomnes de Sierre

par Marie-Paule Guex et Gaëtan Cassina

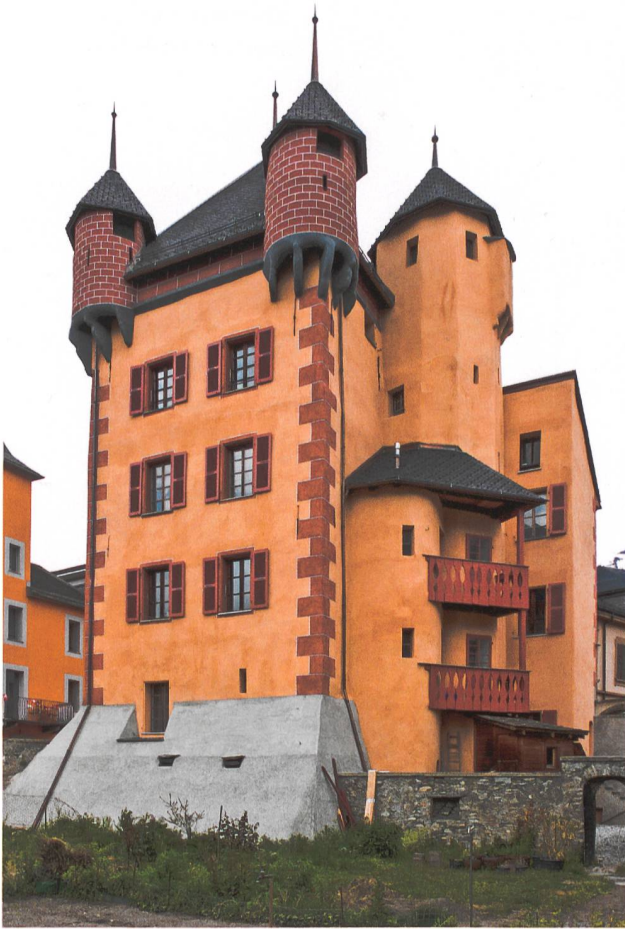
3: Sierre VS, tour des Vidomnes. Vue des façades sud et est avant la rénovation.

parementés en glacis stabilisent la base des façades sur une hauteur de 4 mètres. Les étages sont accessibles aujourd'hui par un escalier en vis installé dans une petite tour de plan polygonal. L'escalier monte en tournant à gauche, de la cave aux combles. Il est adossé contre le milieu de la façade orientale de la tour (fig. 3 et 4). Son toit est pyramidal à huit pans.

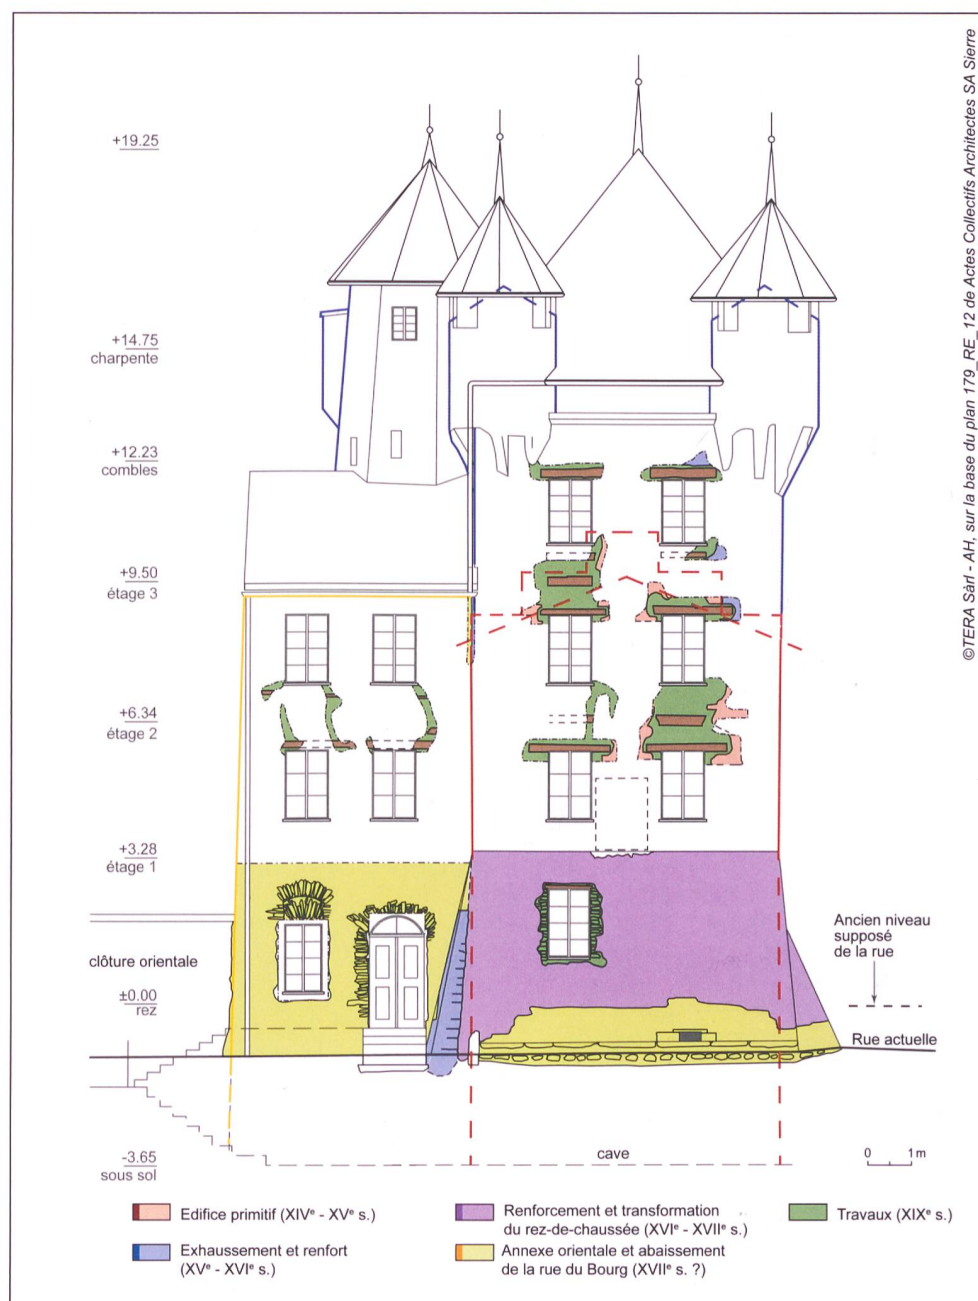
6: Sierre VS, tour des Vidomnes. Relevé archéologique de la façade nord.

largeur comprise entre 1,50 et 1,60 m, étaient au nombre de cinq par pignon. En dépit du décrépissage minimaliste, les piédroits de deux d'entre eux ont été retrouvés au sud, permettant leur restitution (fig. 5 et 6).

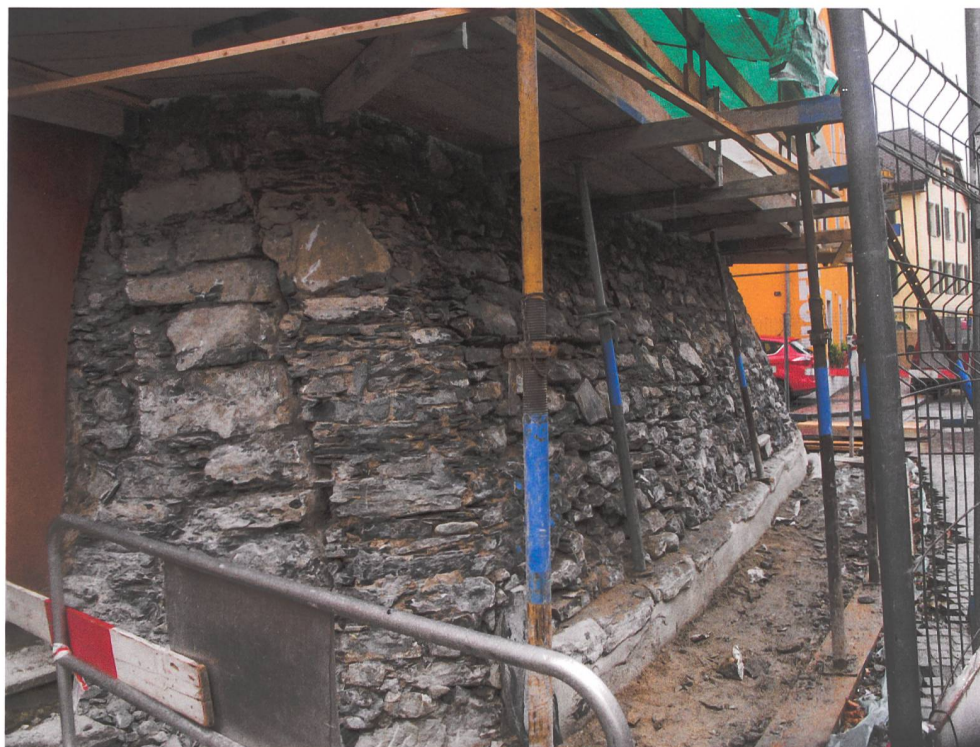
11: Sierre VS, tour des Vidomnes. Face orientale du contrefort nord.

Le chaînage de gros blocs caractérise le premier état du contrefort, avant qu'il ne soit renforcé par un doublage.

renforçant, de sorte que la maçonnerie d'origine n'est visible qu'à son extrémité orientale, sous forme d'un chaînage de grandes pierres le reliant au contrefort oriental (fig. 11).

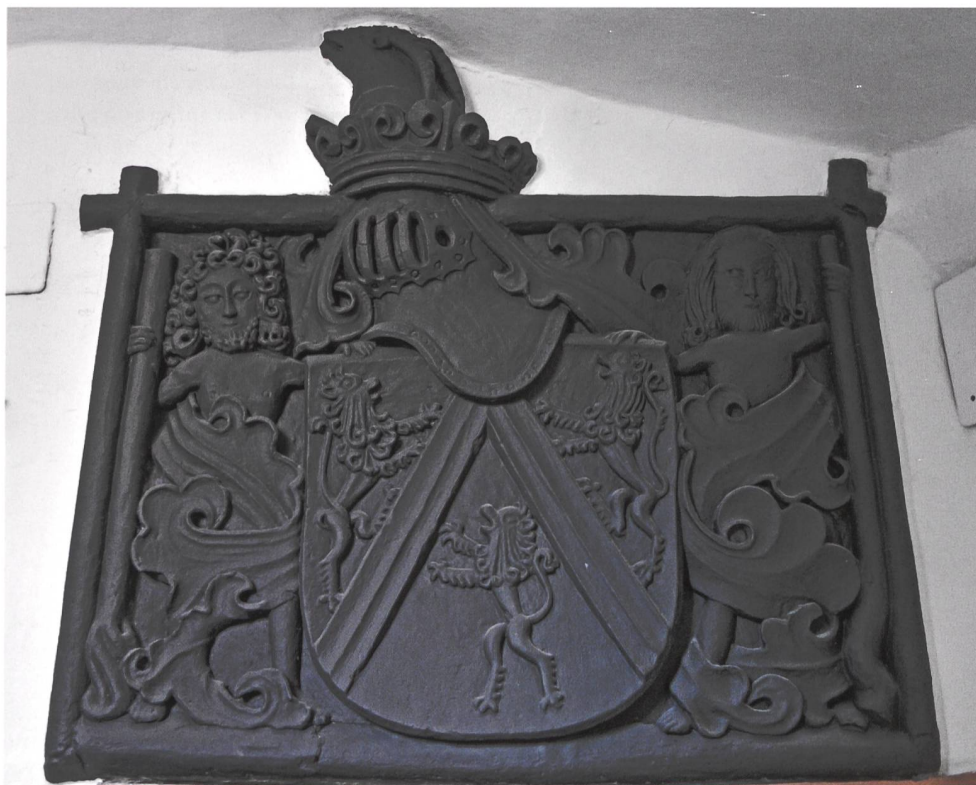
13: Sierre VS, tour des Vidomnes. Bas-relief situé au-dessus de la porte de l'appartement du premier étage. Ce décor, aux armes des Chevron-Villette, daterait du début du XVI<sup>e</sup> siècle.

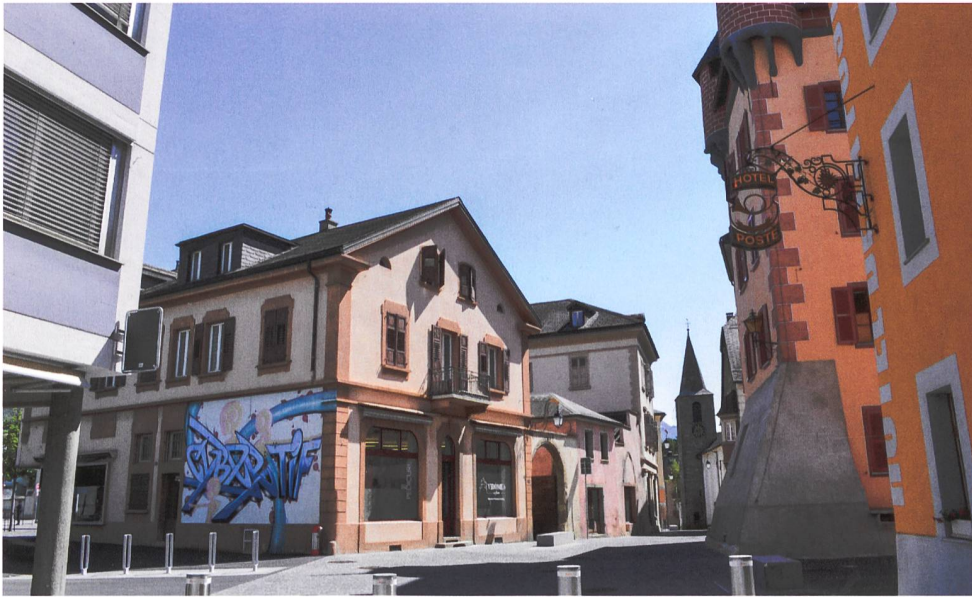
17: Sierre VS. Portails dans les façades nord de la rue (2019).
