Kurzberichte

Putz GR, Burgruine Castels

Abschluss der Gesamtkonservierung

Valsot (-Ramosch) GR, Burgruine Tshanüff

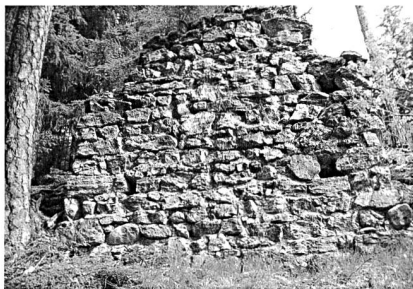
Erst im vergangenen Jahr ist einem grösseren Kreis eine Entdeckung bekannt geworden, welche der Laien-Archäologe Adrian Schürch in der Gemeinde Brienz/Brinzauls GR 2012 gemacht hat. Unmittelbar unterhalb der Burgruine Belfort finden sich auf einer mässig breiten, gegen Süden abfallenden Geländeschulter insgesamt 11 Mauerfragmente, die in Abständen eine ungefähr rechteckige Fläche umschliessen. Vier Mauerstücke bilden die Basis im Süden. Entlang der westlichen Geländekante folgen in der Falllinie weitere vier Mauerstücke, während die östliche Geländekante, die den Schluchtrand bildet, bis auf eine kleine Stützmauer des alten Saumwegs, des jetzigen Wanderwegs, unbebaut ist. Dieser quert und teilt das so umgrenzte Gelände ungefähr auf halber Höhe. In der unteren Teilfläche liegen schliesslich noch zwei hangparallele Mauerstücke – das eine davon ist das grösste aller Fragmente, es bricht gegen Westen in einem Winkel ab.

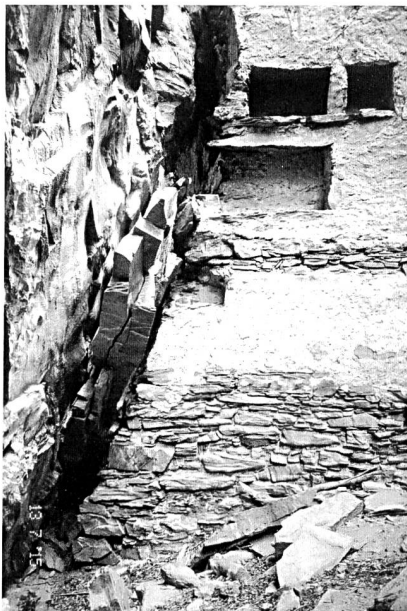
Ausgelöst durch den Bau eines Fluchtstollens in der Prättigauer Klus unmittelbar unter der Burgruine Fracstein, beschäftigen sich die Gemeinde Seewis und die kantonale Amtsstelle für Denkmalpflege mit der Frage einer Ruinensicherung. Die Burg ist bedeutend über den Rahmen der Schweiz hinaus wegen der hier vorhandenen Ritzzeichnungen aus der Zeit um 1300.

geben. Nun wurde 2018 eine erste kleine, aber wichtige Verbesserung erreicht: Felsplatten, die sich von der Felswand gelöst hatten und durch weitere Bewegung das Burgpfaffenhaus zu zerstören drohten, wurden von Baumeister H. Thöny entfernt. Weitere Sicherungsmassnahmen sind im Gespräch, so vor allem der westliche Mauerabbruch des Wohnbaues. In diesem Bereich wurde bereits 1986 ein labiler Fenstersturz, von dem grössere Bauteile abhängen, durch Galliard/Högl gesichert. Der Zerfall an der Abbruchkante, vorangetrieben durch das an dieser Stelle vom Felsüberhang abtropfende Wasser, geht aber weiter.
