**Artikel:** Pfäfers SG, Ruine Wartenstein : Dokumentations- und Instandsetzungsarbeiten 2019

# Pfäfers SG, Ruine Wartenstein

Dokumentations- und Instandsetzungsarbeiten 2019

von Jakob Obrecht

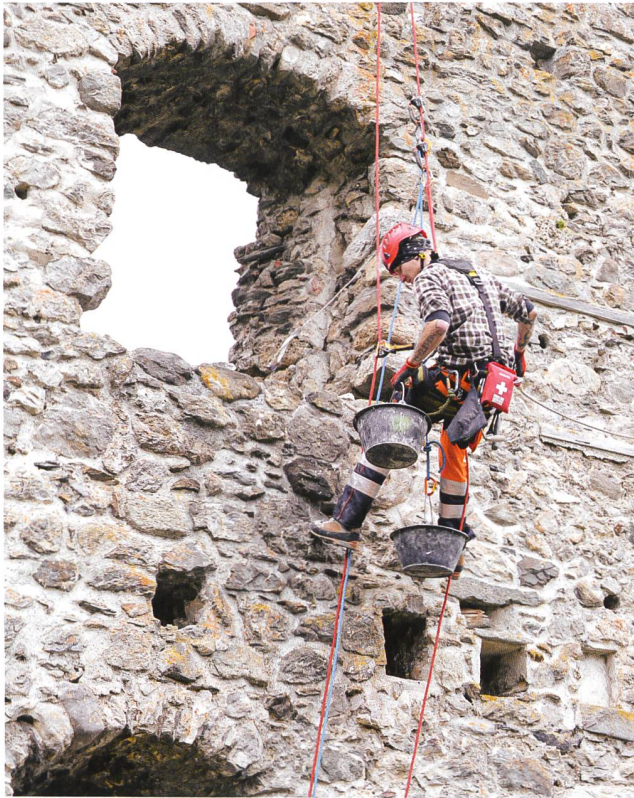
4: Pfäfers SG, Ruine Wartenstein, 2019. Obere Burg, Innenfassade der Mauer M101 des Wohnturms. Der Seilarbeiter repariert eine Schadstelle in ca. vier Metern Höhe, von Südosten.

anlässlich der vorangegangenen Sanierungen vollständig neu ausgefugt hatte, verzichtete man von vornherein auf eine bauarchäologische Untersuchung. Die notwendigen Arbeiten wurden entweder vom Boden aus oder durch Höhenarbeiter (Abb. 4) ausgeführt.

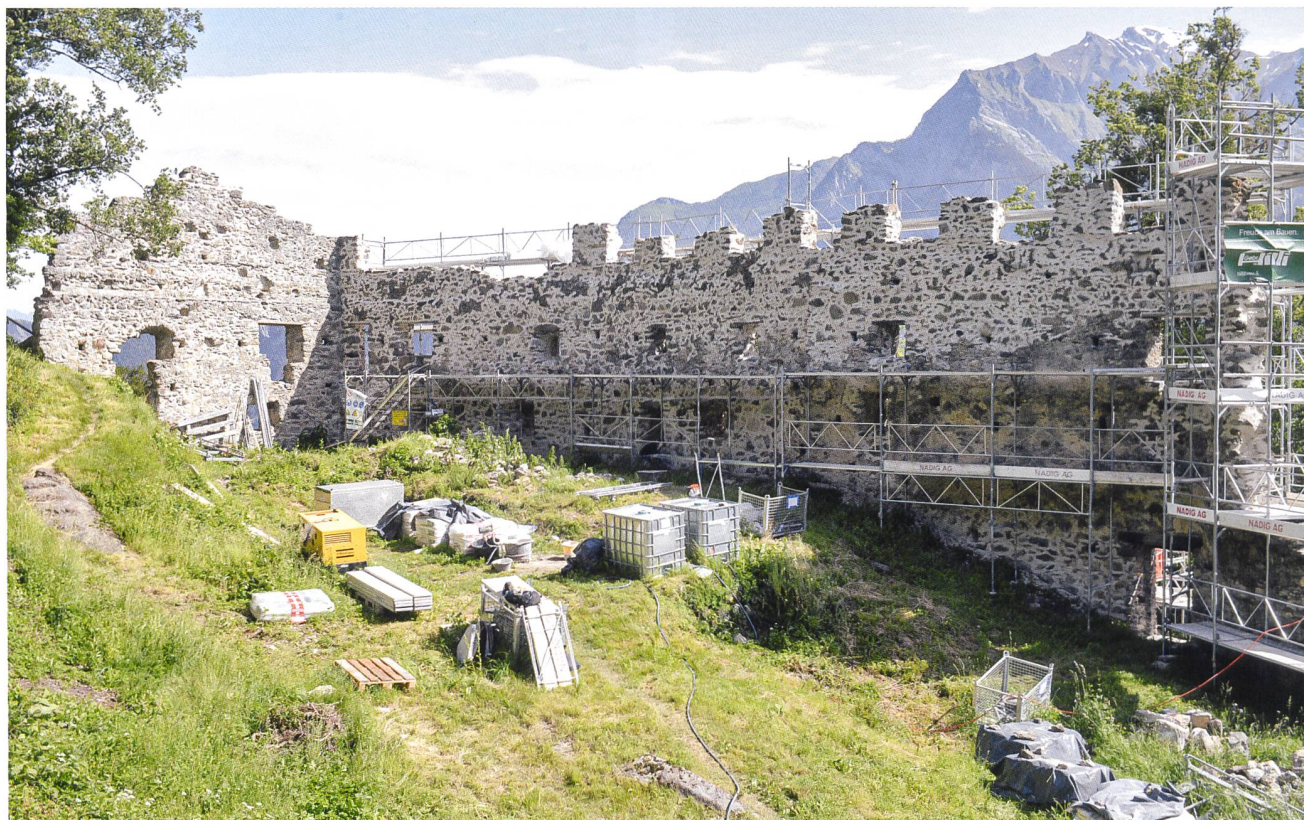
7: Pfäfers SG, Ruine Wartenstein, 2019. Untere Burg, Palas. Blick auf die Baustelle und die auf der Innenseite grösstenteils fertig sanierten Mauern M201–M204, von Süden.

Vom Palas sind noch eine Stirnseite (M201) und die entlang der südwestlichen Grabenkante verlaufende Längsmauer (M202–204) erhalten (Abb. 6 und 7). Zerfallene, rechtwinklig von der Längsmauer abgehende Binnen-

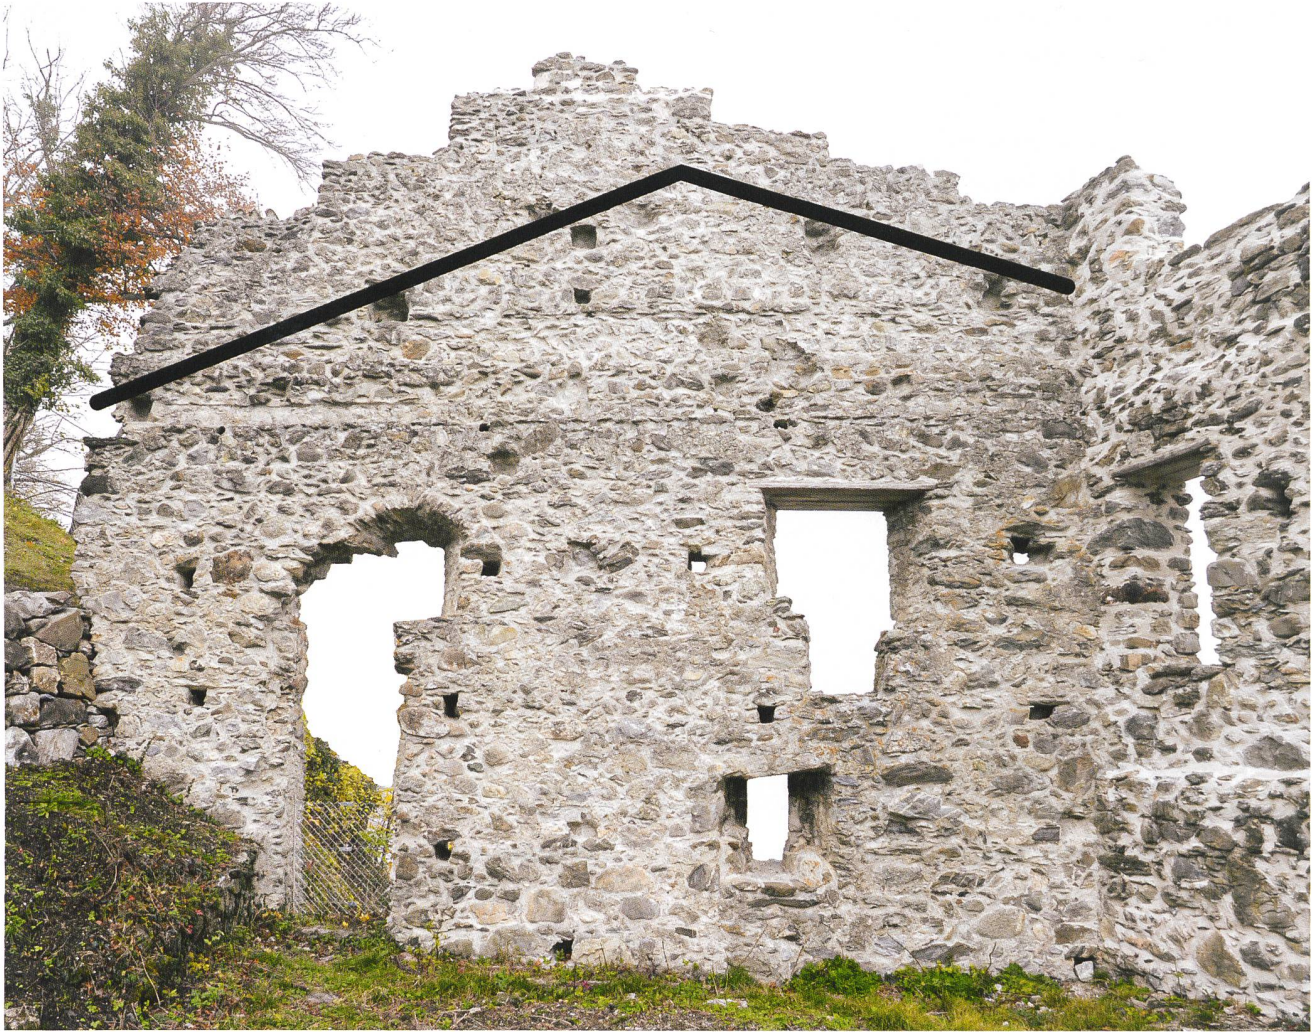
Der Treppengiebel und die auf der Innenseite des Giebels im Dreieck angeordneten fünf Balkenlöcher (2.51, 2.53, 2.56, 2.58, 2.55) der Mauern M201 belegen eindeutig,

8: Pfäfers SG, Ruine Wartenstein, 2019. Untere Burg, Palas. Stirnseitige Mauer M201 mit Resten des Treppengiebels, von Südosten. Schwarz eingezeichnet ist der asymmetrische Querschnitt des Satteldaches.

dass der Palas ein Satteldach besass.<sup>12</sup> Die Anordnung der Löcher, in denen die Enden der Pfetten verankert waren, zeigt, dass die Neigung der gegen das Burginnere abfallenden Dachfläche 20° betrug. Die andere Dachfläche hatte ein Gefälle von lediglich 10° (Abb. 8). Dieser Neigungswinkel ist ungewöhnlich gering, bietet aber gleichzeitig die Erklärung dafür an, warum in der Mauer unterhalb der Zinnen sowohl Anhaltspunkte für die Verankerung des Dachgebälks als auch Durchlässe für das Ableiten des anfallenden Regen- und Schmelzwassers fehlen. So wie es aussieht, wurde bei der Konstruktion des Dachgebälks eine sehr pragmatische Lösung gewählt: Man hat die Rafen direkt in den Zinnenscharten aufgelegt. Dank dieser eher ungewöhnlichen Konstruktion brauchte es entlang der Mauern M202–M204 keine

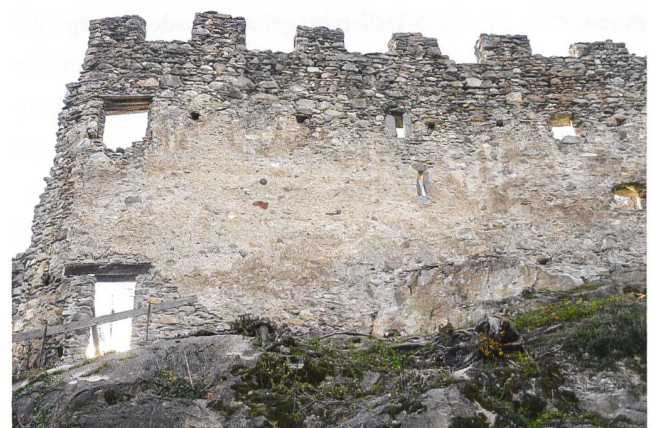
12: Pfäfers SG, Ruine Wartenstein, 2019. Untere Burg, Palas. Grossflächig erhaltener Verputz auf der Aussenfassade der Mauern M203 und M204, von Nordosten.

Der auf den Aussenseiten der Mauern M203 und M204 immer noch grossflächig vorhandene Verputz ist von guter Qualität (Abb. 12). Er kann nur ohne das Aussengerüst aufgetragen worden sein, denn die ursprünglich durchgehenden Gerüsthebellöcher konnte man nur vor dem Auftragen des Putzes von aussen zumörteln (siehe oben). Eine Möglichkeit, den Putz so anzuschlagen, besteht darin, dies etappenweise zu tun. In diesem Fall baut man das Gerüst dem Arbeitsfortschritt folgend ab und entfernt dabei laufend die nicht mehr benötigten Gerüsthebel. Im dem heute noch erhaltenen Putzflächen sind aber keine Übergänge mehr zu erkennen, wie sie normalerweise beim etappenweisen Auftragen entstehen.

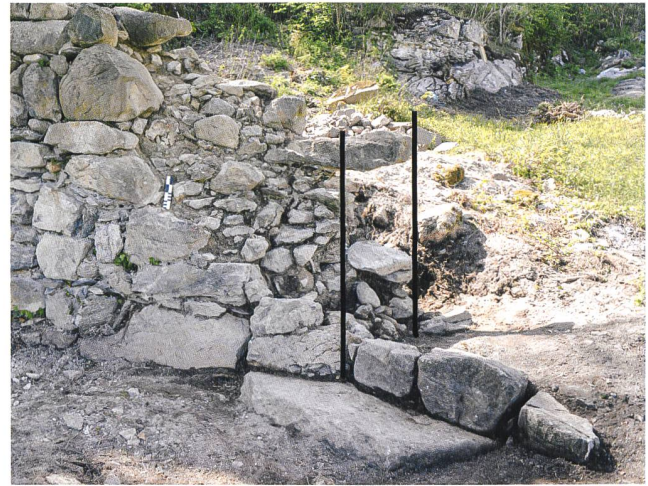
14: Pfäfers SG, Ruine Wartenstein, 2019. Untere Burg, Tor, von Osten. Die senkrechten Linien markieren die möglichen Positionen der Ecken der südwestlichen Türleibung.
