Die bauhistorische Inventarisierung des Dorfes MuttENZ BL

von Anita Springer

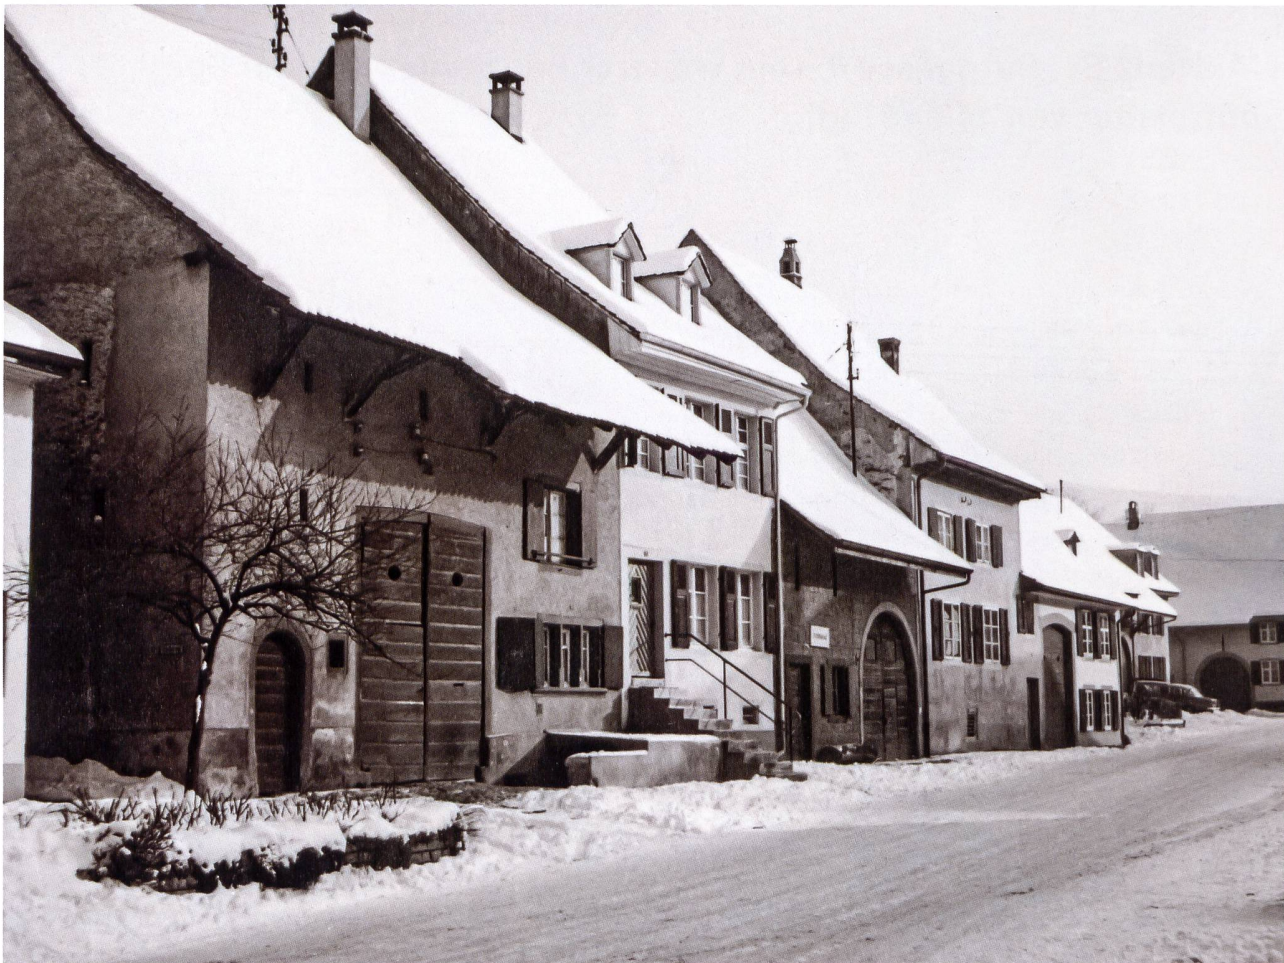
7: Spätgotische Bauernhäuser in Steinbauweise im Oberdorf. Fotografie 1966.

dieses Fakts mit der Fülle freistehender Kellerbauten ist denkbar. Auch die gestelzten Häuser im Oberdorf mit ihren Halbkellern scheinen diesem Umstand Rechnung zu tragen (vgl. Abb. 7).

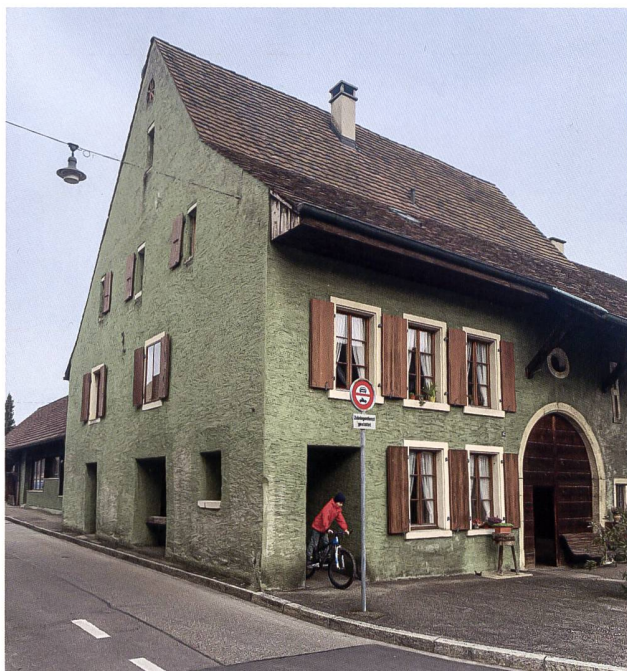
10: Liegenschaft Hauptstrasse 45. Das kantonal geschützte Gebäude musste wegen einer Strassenverbreiterung auf die Stube im Erdgeschoss verzichten. Foto 2022.

sind meist noch zu erahnen. Sämtliche Oberflächen sind modern, der Dachraum oft ausgebaut. Die Kamine verlaufen häufig noch im Bereich des ersten Schlotes. Den schwerwiegendsten Substanzverlust erlitten die frühneuzeitlichen Steingebäude in den letzten Jahrzehnten des 20. Jh. Komplette Hausabgänge sind namentlich in den Randzonen des Dorfkerns zu verzeichnen. Diese scheinen lange Zeit nicht im Blickfeld der substanz-erhaltenden Siedlungsentwicklung gestanden zu haben. An der Hauptstrasse entstanden ausgedehnte Überbauungen, die den Abbruch historischer Gebäudereihen bedingten. Die verfolgte Praxis der bereits erwähnten Giebeldrehung sowie die Verbreiterung und Neu- anlegung von Strassenzügen und Gehsteigen gebaren unkonventionelle bauliche Umsetzungen.¹⁴ So führen heute unter anderem Trottoirs durch die einstige Stube einer Liegenschaft an der Hauptstrasse (Abb. 10) und einen Kellerraum an der Gempengasse.

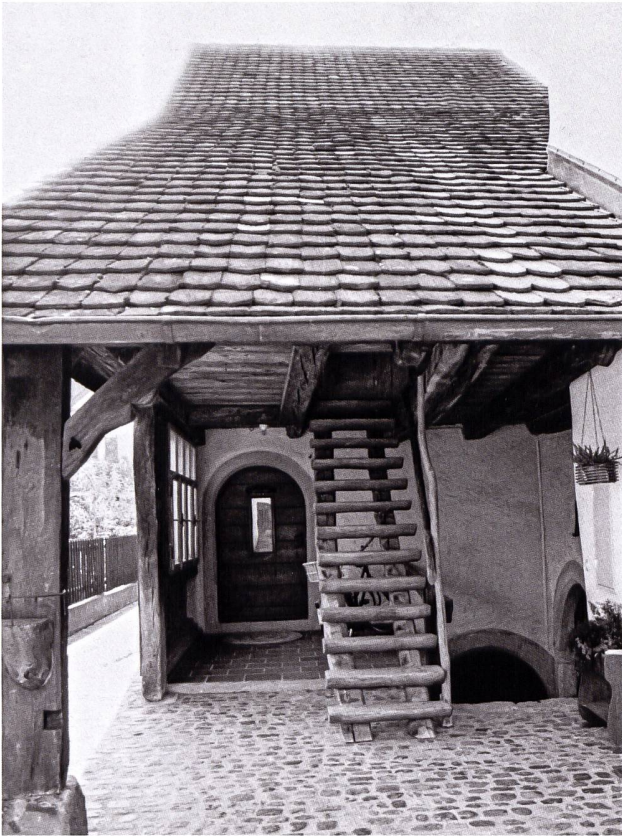
15: Kellerbau Hauptstrasse 24a. Einst freistehend, heute umbaut und unter kantonalem Denkmalschutz stehend. Fotografie von 1994.

Element dieser für Muttenz neu definierten Gebäudeart (Abb. 15). Dem Weinbau zuzuschreibende Nutzungen dürfen angenommen werden. Am Bestand nachweisbar ist zumindest die Lagerung von Fässern. Eine Gemeinschaftsnutzung, wie sie für die frühneuzeitlichen Holzspeicher des oberen Baselbiets angenommen wird, darf zumindest für einen Teil der Kellerbauten vermutet werden. Die Vorratshaltung weiterer Güter lässt sich anhand von separaten Kammern im Dachraum mehrfach nachweisen (vgl. Abb. 2).

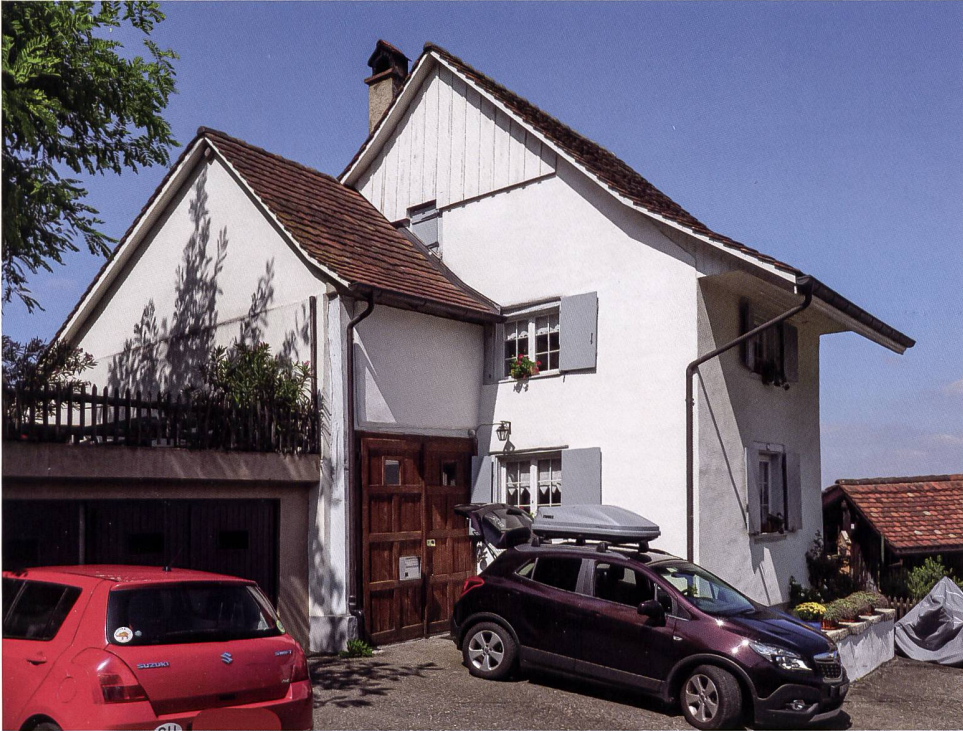
18: Liegenschaft Geispelgasse 20. Das ursprünglich einachsige Gebäude wurde durch den Anbau eines Tennis zum zweiachsigen Bauernhaus. Foto 2020.

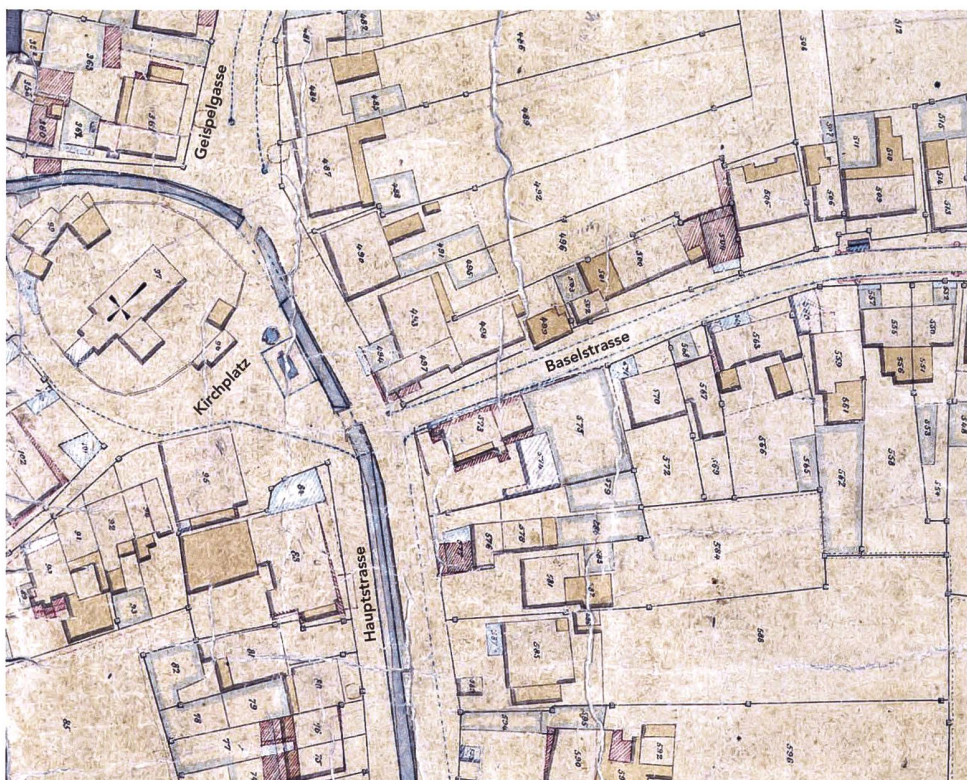
20: Ausschnitt des Katasterplans von Philipp Jacob Siegfried, 1830–1840 (Norden unten). Parzelleneinteilungen mit Streifenparzellen westlich der Hauptstrasse und des Kirchplatzes sowie die dadurch «eingepferchten» Kleinparzellen beidseits der Baselstrasse.

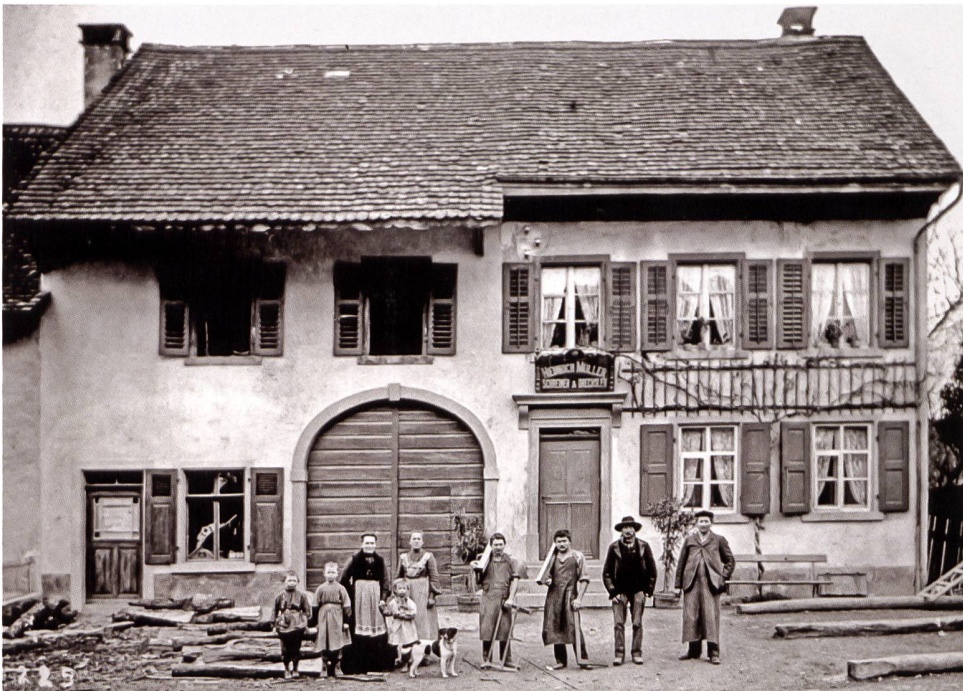
23: Liegenschaft Baselstrasse 4. Stall und Heubühne sind ausgebaut und werden zu Wohn- und Werkstattzwecken genutzt (Schreinerei-Drechslerei Müller). Fotografie von 1907.
