**Artikel:** Die Ausbrüche des Lammbaches  
**Autor:** Steiger, H. von  
**DOI:** <https://doi.org/10.5169/seals-319086>

## Die Ausbrüche des Lammbaches.

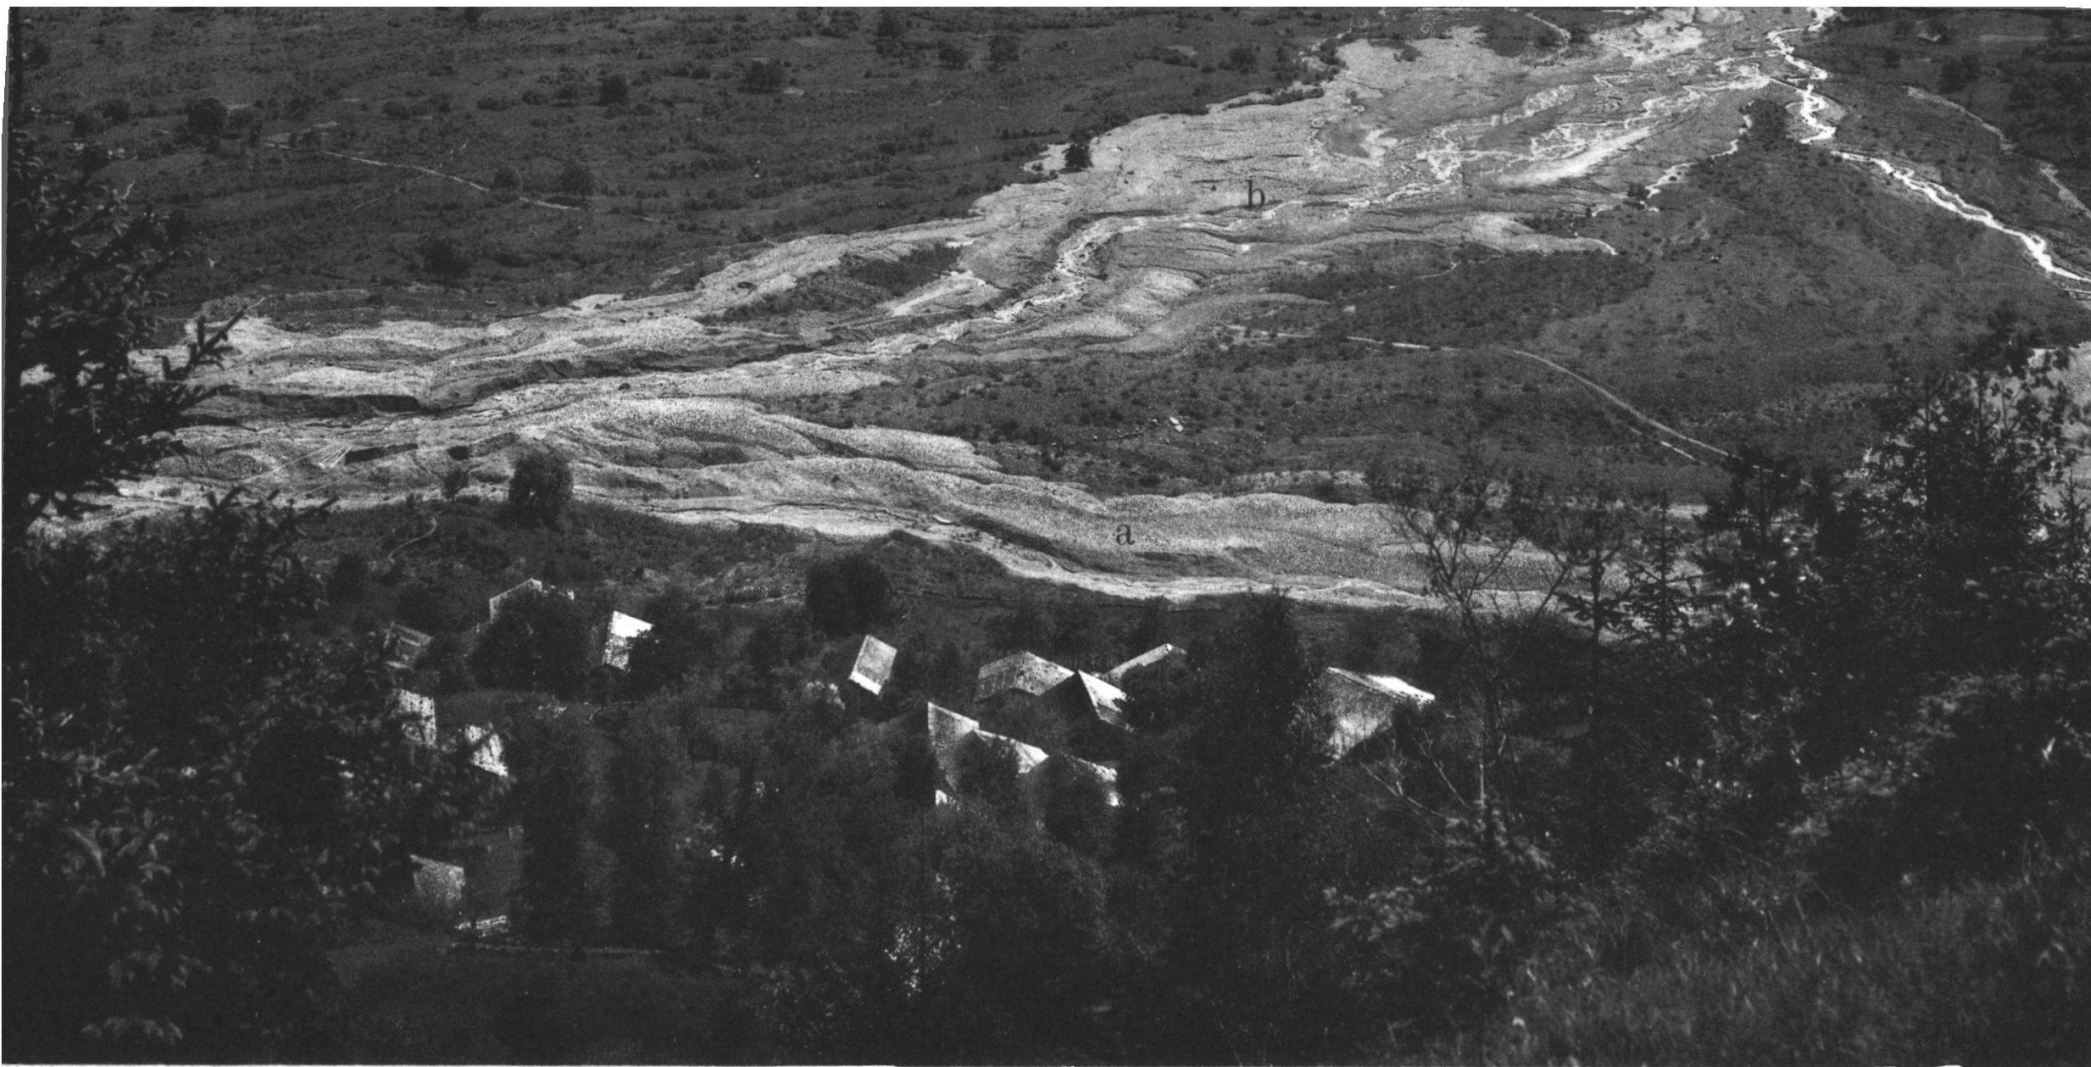
## NEUERE UND ÄLTERE MURGÄNGE DES LAMMBACHES

vom Durre her aufgenommen.

*a.* Murgang von 1894, *b.* von 1894 und 1896.

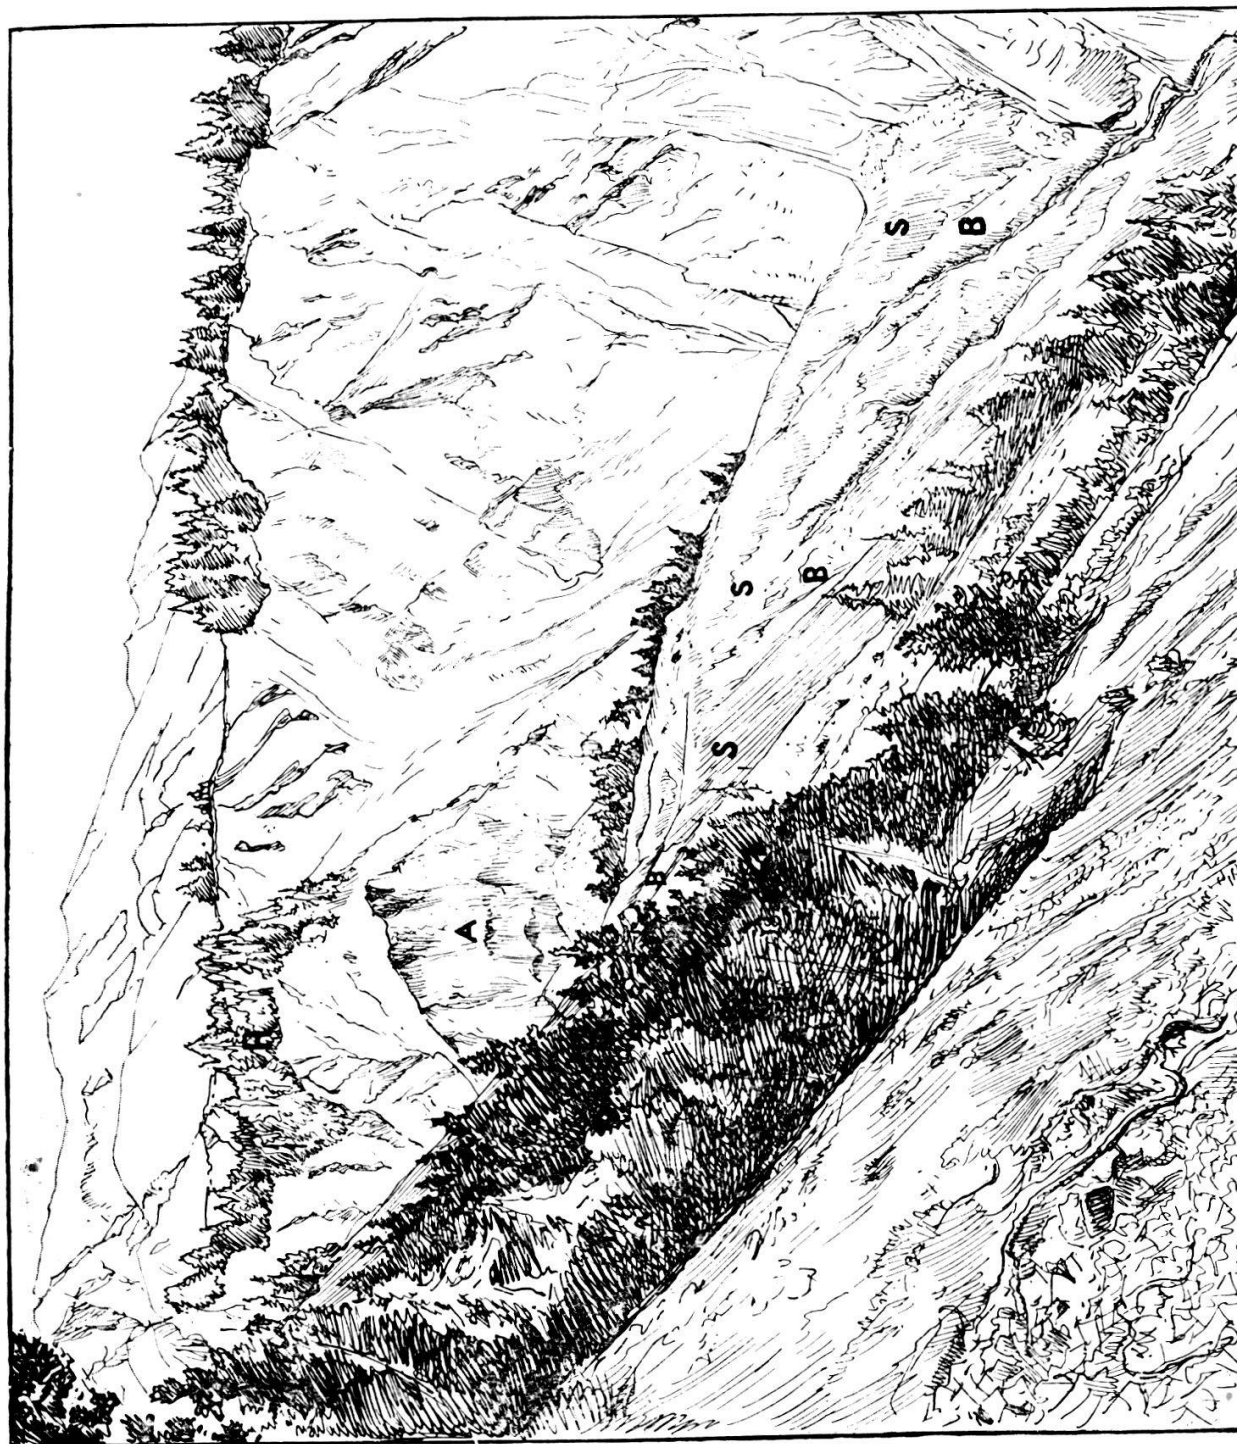
*Fig. 1.*

R = Rufsatz, A = Abrissfläche, B B B = ungefähre Lage des Blauen Egg,  
S = Sturzmasse im Sammelkanal.

Die Sturzmasse hat sich oberhalb der «*Blauen Egg*» von der linken Seite des Baches, vom sogenannten *Rufisatz* (Fig. 1) abgelöst. Nach der Schilderung von *Andreas Müder* von Unter-Schwanden, bildete sie eine mit Rasen und Tannen besetzte schmale Terrasse mit steilem, «aber nicht gerade felsigem» Abfall gegen den Lammbach. Vor Wasseraustritt aus diesem Terrassenabfall hat *A. M.* nie etwas bemerkt. Schon seit 15—20 Jahren soll unmittelbar oberhalb dieser Terrasse ein Anriss sichtbar gewesen sein, ein Absitzen von circa 4',
