# Restauration d'édifices en molasse

## Trois exemples dauphinois, entre doctrine et pratique

Olivier Naviglio

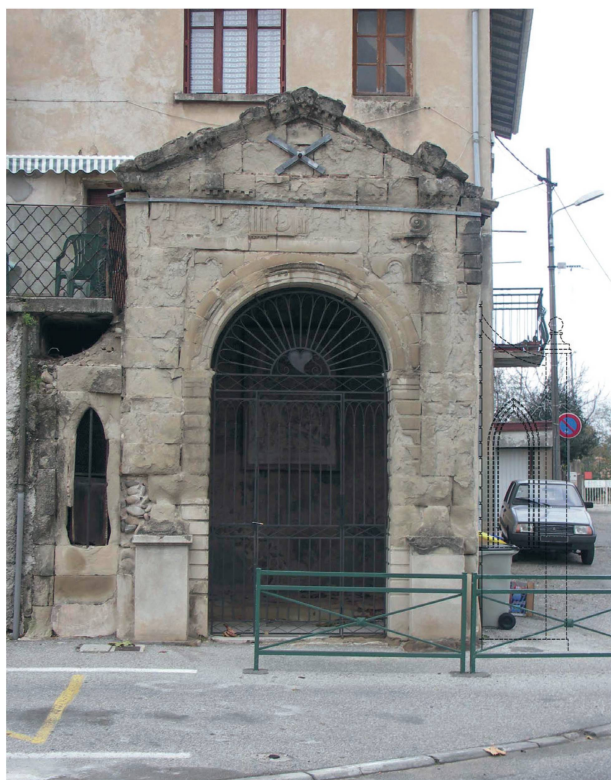
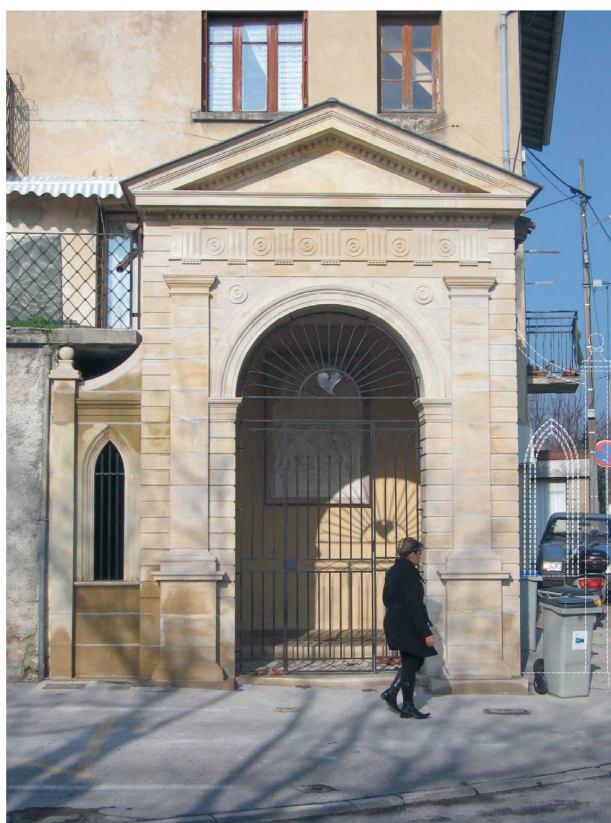
1 Grand Voyage de Romans-sur-Isère (Drôme - France), station XXI. État de l'oratoire avant et après travaux (Photos agence Naviglio).

Irrégulièrement et parfois mal entretenus, tous les oratoires souffrent aujourd'hui de dégradations avancées. Une partie du cimetière, dans lequel se trouve la moitié des stations, est actuellement fermé au public. Quelques stations en ville ont aujourd'hui disparu. La station XXI est la dernière avant l'entrée dans le cimetière des Récollets. Elle est aussi la plus importante. Des aménagements sauvages ont été réalisés autour et à l'intérieur de celle-ci :

- une construction adossée puis une terrasse au-dessus de l'oratoire ont grandement compromis la mise hors d'eau;
- un réseau d'eaux usées mal réalisé à l'intérieur de l'oratoire a augmenté les remontées capillaires d'eaux particulièrement acides.

Cet environnement non maîtrisé provoqua une dégradation jusqu'à un stade qui présageait la disparition totale de l'édifice. Le petit bas-côté droit a probablement disparu entre les deux guerres mondiales, suite à la régularisation de la voirie.

Étant donné l'impossibilité de récupérer le moindre élément de la façade, le parti retenu a été celui d'une reconstruction totale. Dans une logique de composition, la restitution du bas-côté disparu a été demandée par l'Inspection des Monuments Historiques. Cette dernière ne s'est pas faite pour une raison d'impossibilité juridique: l'emplacement est référencé en voirie sur le cadastre. Les travaux ont donné lieu à une dépose minutieuse permettant un relevé très précis des dernières modénatures nettement identifiables. Celles-ci ont été comparées aux traités d'architecture classique en vogue dans la première moitié du XIX<sup>e</sup> siècle. La fidélité à l'existant a été reconduite jusque dans les subtilités d'appareillages servant à masquer certains joints verticaux de part et d'autre des pilastres. Comme personne ne souhaitait cacher que la façade fut entièrement reconstruite, ni fausses usures, ni vieillissement prématuré, n'ont été réalisés.
