**Zeitschrift:** Monuments vaudois. Hors-série  
**Herausgeber:** Association Edimento - pour le patrimoine  
**Band:** 2 (2021)

# Mesures des mouvements d'eau à la cathédrale de Lausanne et réflexions sur leur rôle dans la dégradation de la pierre

Ylenia Praticò<sup>1</sup>, Fred Girardet<sup>2</sup>, George W. Scherer<sup>3</sup> et Robert J. Flatt<sup>1\*</sup>

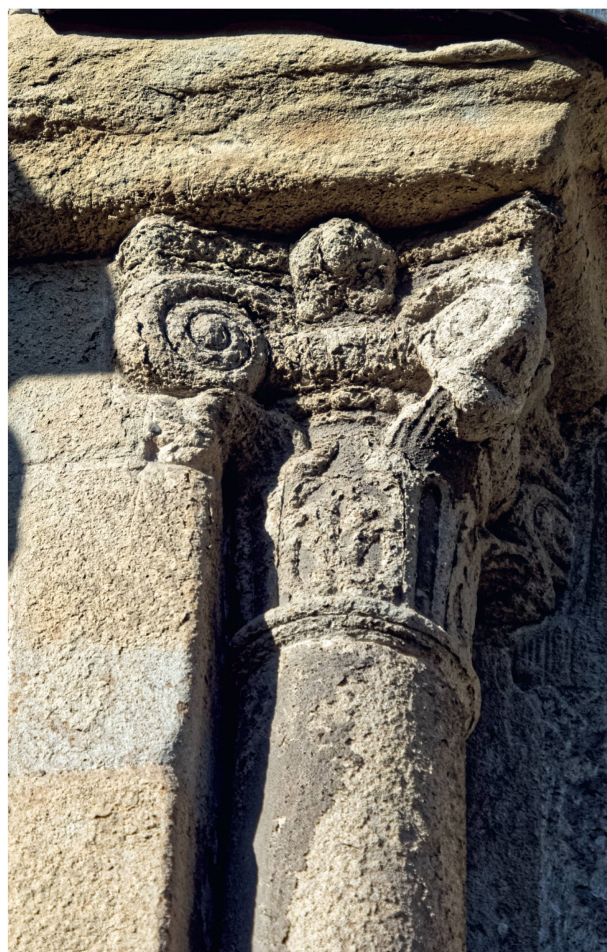
1 Colonne, sud-ouest de la cathédrale.

de mieux comprendre les mécanismes associés ainsi que leur dépendance aux conditions d'exposition. Par exemple, dans des zones abritées de la pluie (**fig. 1**), on a mesuré une accumulation de quantités importantes de gypse ( $\text{CaSO}_4 \cdot 2\text{H}_2\text{O}$ ), dont il a été montré que la formation résultait d'une réaction de l'anhydride sulfureux ( $\text{SO}_2$ ) atmosphérique avec les grès calcaireux (molasse) et les calcaires, et non d'apports aréolaires ou véhiculés par la pluie (pluies acides)<sup>14</sup>. En zones exposées à la pluie, on observe une érosion pouvant atteindre quelques millimètres, selon un mécanisme détaillé dans une des sous-sections à suivre. Dans des zones abritées ou peu exposées, on observe la formation de croûtes noires riches en gypse<sup>15</sup>.

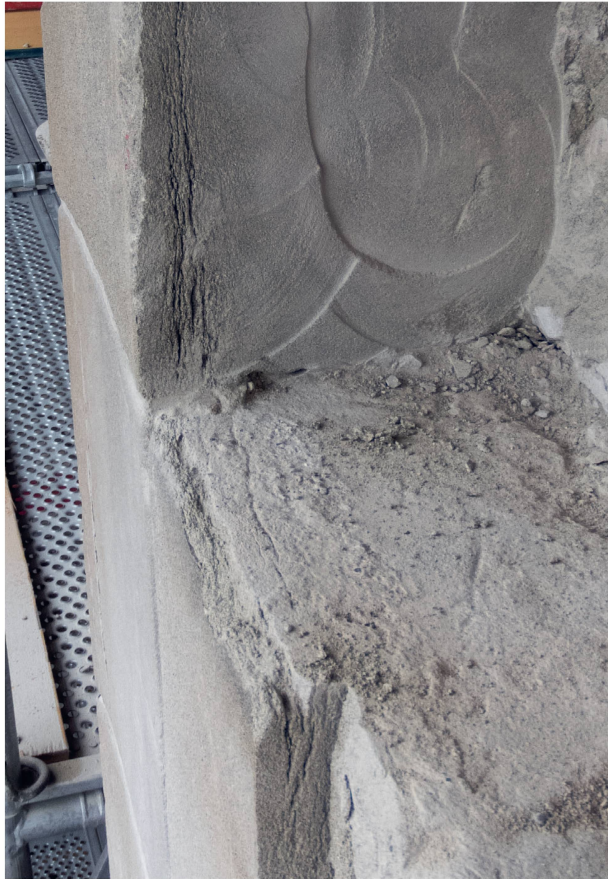
**2** L'enlèvement d'un bloc destiné à être remplacé laisse apparaître, sur la tranche des blocs périphériques, une déstructuration de 2 à 3 cm formée sous les plaques.

réalisée par résonance (tapotement) révèle la genèse de décollements (boursouflures). Par exemple, dans le croisillon sud, l'enlèvement de blocs, destinés à être remplacés a permis d'observer sur la tranche des blocs voisins, sous les plaques apparemment saines, une déstructuration de 2 à 3 cm, pouvant atteindre 12 cm dans les angles (**fig. 2**).

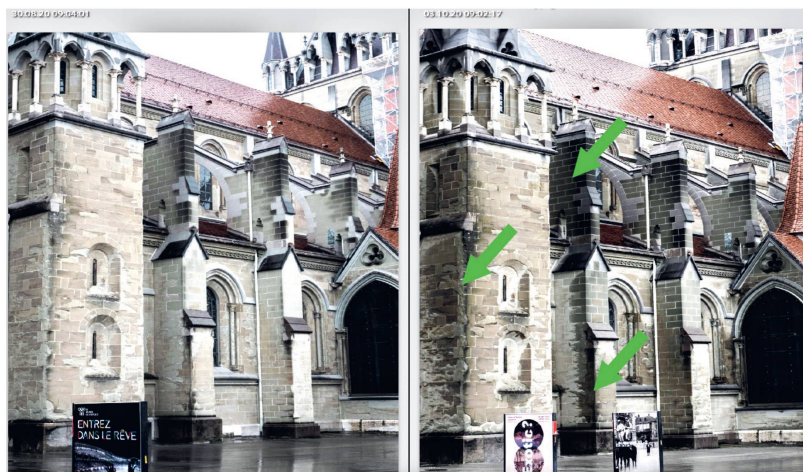
**3** À gauche, situation fréquente d'exposition à une pluie verticale avec un faible vent. Les fonds de façade, contreforts et arcs-boutants (à l'exception de leurs culées) ne sont pas touchés. Cette situation permet d'observer l'efficacité des systèmes architecturaux mis en place pour éloigner l'eau des façades. À droite, situation de pluies battantes (vent 8-20 km/h de sud-sud-ouest) mettant en évidence la diversité des zones touchées (flèches vertes), l'importance de l'impact sur les arcs-boutants et entre autres la particularité des plaques demeurées en place qui se mouillent davantage que les dépressions de 2 à 3 cm laissées par la chute d'une plaque.

Une illustration d'une telle documentation est donnée dans la **figure 3** dont la différence entre les deux images permet clairement de déterminer les zones plus humides. Ce type de documentation permet aussi par exemple de localiser les dysfonctionnements des éléments architecturaux chargés d'éloigner l'eau de la façade tels que gouttières, larmiers, joints, gargouilles (**fig. 4, gauche**).

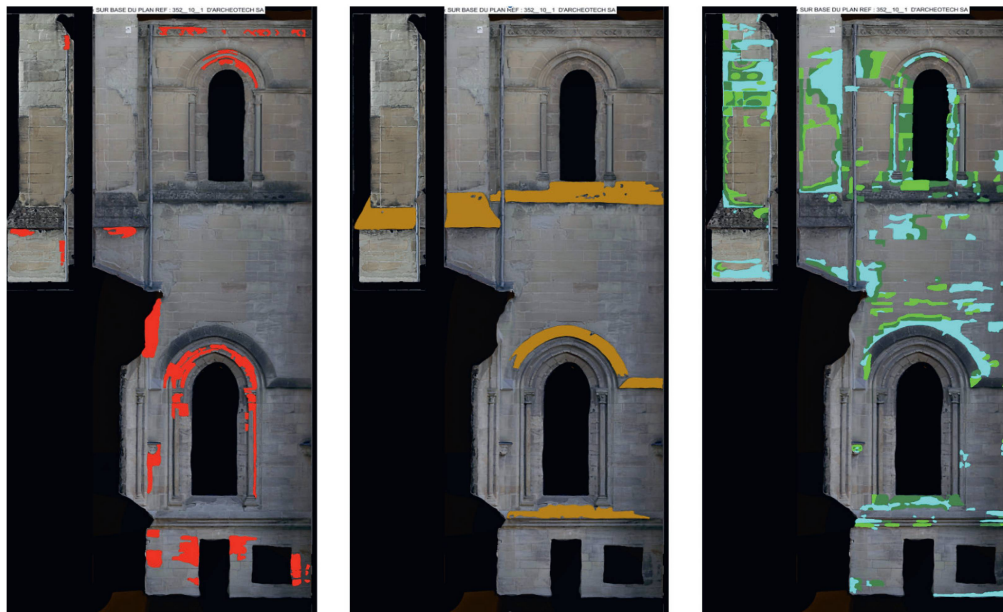
**7** Illustration photographique reportant en couleurs les zones suivantes : à gauche : non exposées à la pluie (croûte noire) ; au centre : zone humide (apparence noire due à une activité biologique) ; à droite : altérations liées à l'eau (perte de matière, plaques et décollements). Image reportée sur le relevé d'Archéotech SA (REF 350-10-1).

- Non exposée à la pluie. Dans des zones caractérisées par la présence de croûtes noires, riches en gypse (**fig. 7, gauche**).
- Humides. Dans ce cas, les surfaces noires présentent une colonisation biologique noire, nécessitant une humidification fréquente (**fig. 7, centre**).
- Altérations liées à l'eau. Dans ces cas, on observe une perte de matière significative liée à la chute d'une plaque, par exemple (**fig. 7, droite**).
