Die  
**Abrutschungen im Sörenberggebiete.**

# Die Abrutschungen im Sörenberggebiet.

Vortrag von Th. Hool, gehalten am 14. Nov. 1910.

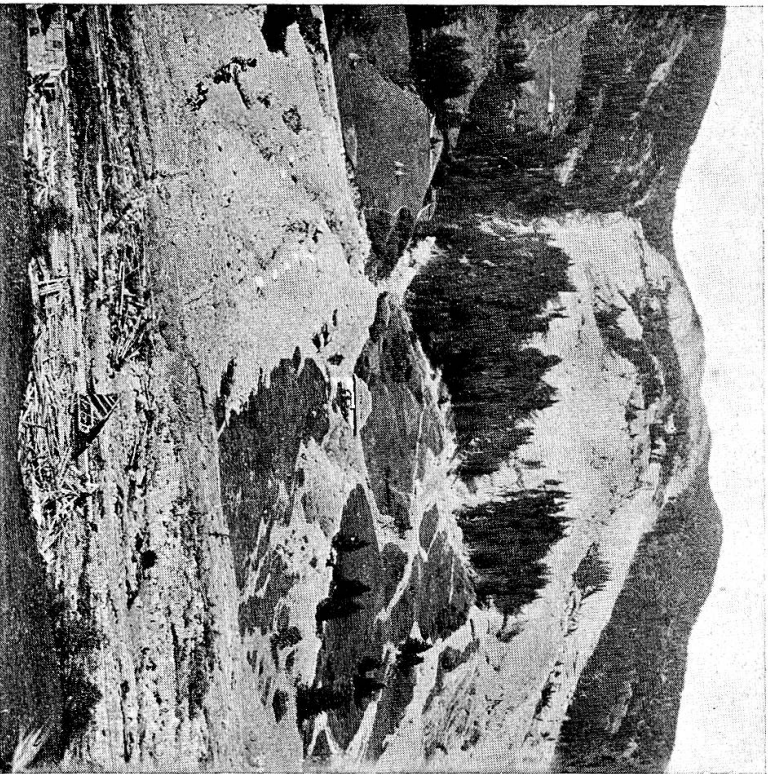
3

Westlicher Teil der Abrutschung mit dem Murgang des  
Laubaches und den Trümmern der Sägegebäude.

Am 26. Mai, abends, kam ein Murgang tosend durch den etwa 400 bis 500 m westlich des grossen Ausbruchs vom 9. Mai gelegenen Bach, den Lauibach, herab. Die wasserreiche Masse ergoss sich gegen den Schuttstrom vom 9. Mai und zum Teil über denselben. Nun wurde der letztere aufs neue beweglich. Am 29. wurden die Sägegebäude weggeschoben und brachen zusammen, am 30. ragten ihre Trümmer zirka 30 m talwärts aus dem Schutt empor. (Nach anderer Erzählung geschah dies vom 1. auf 2. Juni.) Der Schuttstrom vom 9. Mai rückte nun anfangs Juni bis vor die Mündung des Lauibaches in die Emme, er staute den Lauibach und nahm selbst durch dessen Wasser stets grössere Beweglichkeit an und rückte weiter vor. Jetzt mischten sich Rutschen des Trümmerstromes mit Spülung durch Wasser so, dass im Verlaufe des 2. bis 5. Juni die Talrinne unterhalb Kurhaus und Kirche Sörenberg in ziemlich gleichförmiger Böschung auf etwa 400 m Länge, 50 bis 60 m Breite, 2 bis 4 und oben wohl bis 7 m hoch aufgefüllt worden ist. Seither ist keine wesentliche Veränderung mehr eingetreten.

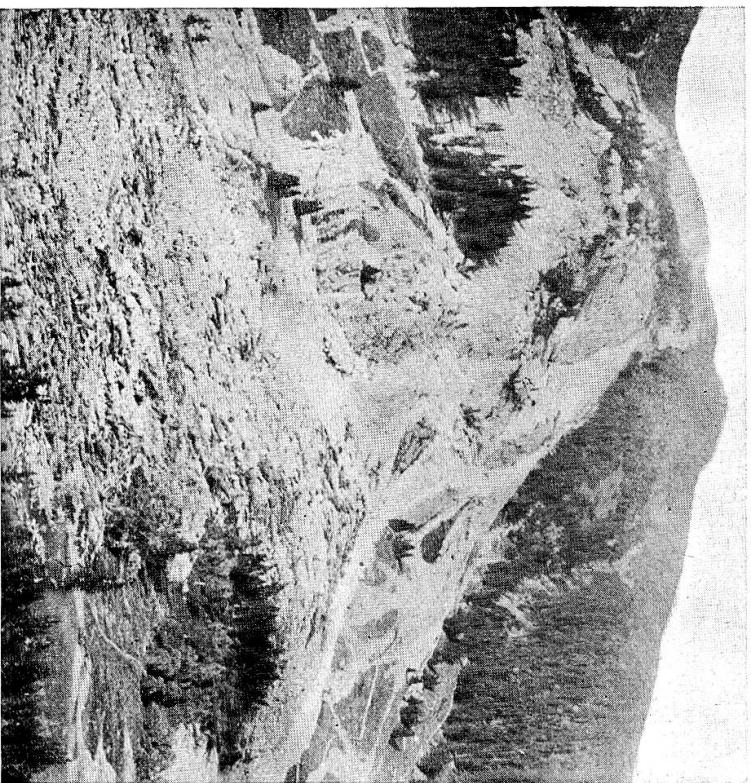
4

Oestlicher Teil der Abrutschung mit dem Nünalphorn.

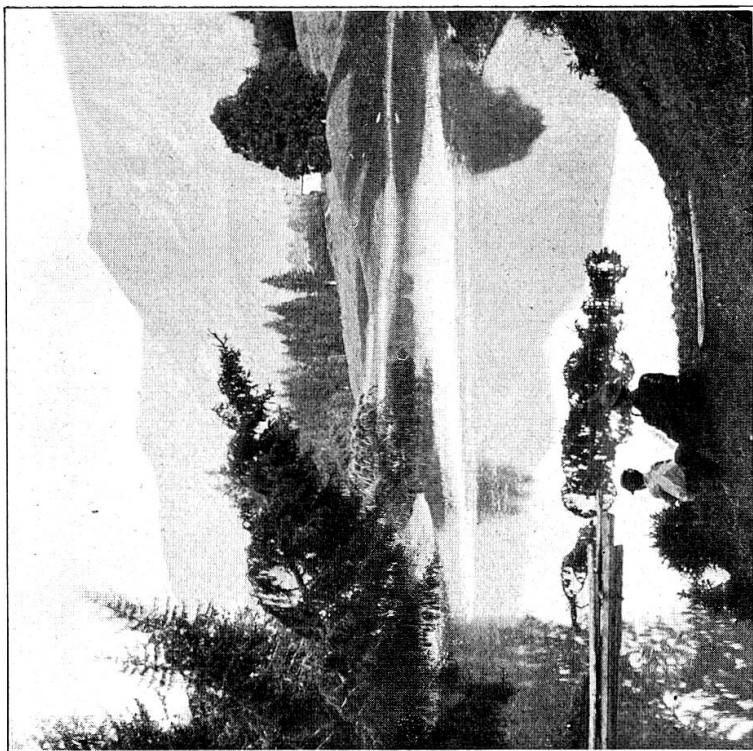
Die an der Schuttfront zu einem kleinen See gestaute  
Emme mit Blick talaufwärts.

Die starke Wasserstauung durch den noch nicht völlig zur Ruhe gekommenen Schuttstrom, machte eine abermalige Austiefung des Emmenbettes beim Verlassen des grössern Stausee-leins durch Sprengarbeit notwendig. Voraussichtlich wird diese Arbeit noch des öftern wiederholt werden müssen, denn das

an dieser Stelle tief in den Schutt eingeschnittene Bachbett kann bei geringfügigen Nachrutschungen wieder leicht zugeschüttet werden. In Anbetracht dieser Verhältnisse erschienen mir die ausgeführten Sprengungen und sehr mühsamen Schuttaushebungen beinahe als eine Danaidenarbeit und es drängte sich mir die Frage auf, ob diese Stauung der Emme überhaupt für alle Zukunft verhindert werden könne oder ob eine endgültige Verlegung des Weges auf das linke Bachufer nicht die rationellste Lösung wäre.

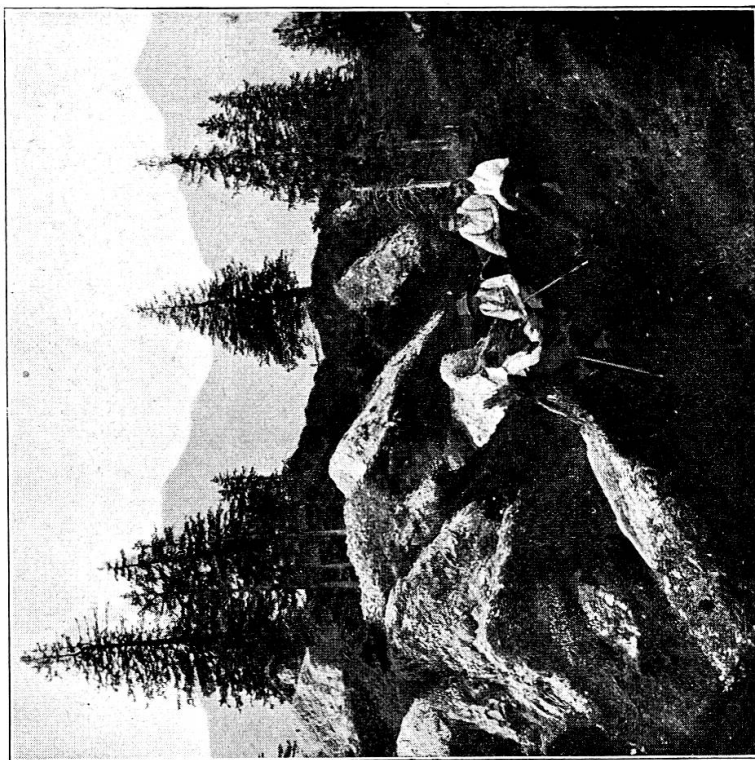
Die vom Wasser herausmodellierten Gipshügel der Glau-  
benbühlalp auf der Wasserscheide gegen Giswyl.

Zwischen diesen beiden Klippenbergen breitet sich bei 1590 m über Meer ein flachwelliges Plateau aus mit der Glaubensbühnenalp; es ist dies die Wasserscheide zwischen der kleinen Emme und dem Lauibach, der sich bei Giswyl mit der Sarner-Aa vereinigt. Auf diesem Plateau tritt ein mächtiger Schichtkomplex Gips als untere Trias zu Tage. Infolge der Auslaugung durch das Sickerwasser haben sich überall kleinere und grössere trichterförmige Bodenvertiefungen gebildet, die mit den vielen kleinen herausmodellierten Gipshügeln ein auffälliges Relief darstellen (Bild 10).
