Der Felsrutsch und Bergsturz Beichlen

GEMEINDE FLÜHLI, KANTON LUZERN

DR. S. SCHLANKE

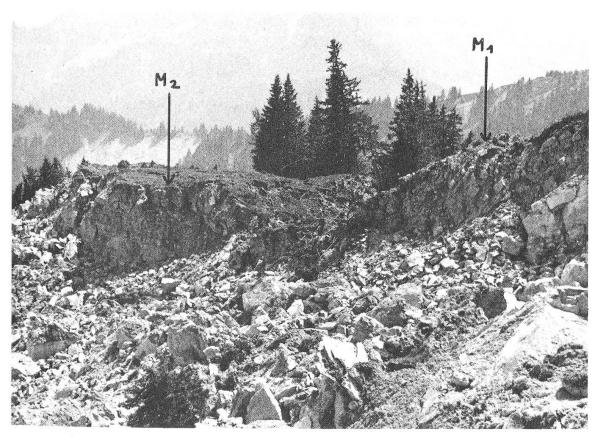
Abb. 5: Unterschiebung von M2 durch M1

Das Resultat dieser Phase wurde von den Augenzeugen als »Blase« im Weidland bezeichnet. Die Schichten von M₂ liegen nun ± horizontal (Abb. 5), und die Oberfläche ist von zahlreichen Dehnungsrissen gekennzeichnet. Das Unterschieben vom M₁ wurde vermutlich durch das bereits vor dem Rutsch hinter M₂ existierende Nackental erleichtert.

Die erste Bewegung im Rutschgebiet Beichlen wurde vermutlich durch die Masse M₁ ausgelöst, indem sie, damals noch die ganze Rutschfläche R bedeckend, in der Fallrichtung des Hanges gegen die Masse M₂ drückte. In diesem Stadium dürfte das erste laute Knallen der Baumwurzeln stattgefunden haben. Mit zunehmendem Druck begann die ca. 25 m mächtige Masse M₁ die Masse M₂ zu unterschieben und mehrere Meter hochzudrücken (vgl. Abb. 6).
