Der Felsrutsch und Bergsturz Beichlen

GEMEINDE FLÜHLI, KANTON LUZERN

DR. S. SCHLANKE

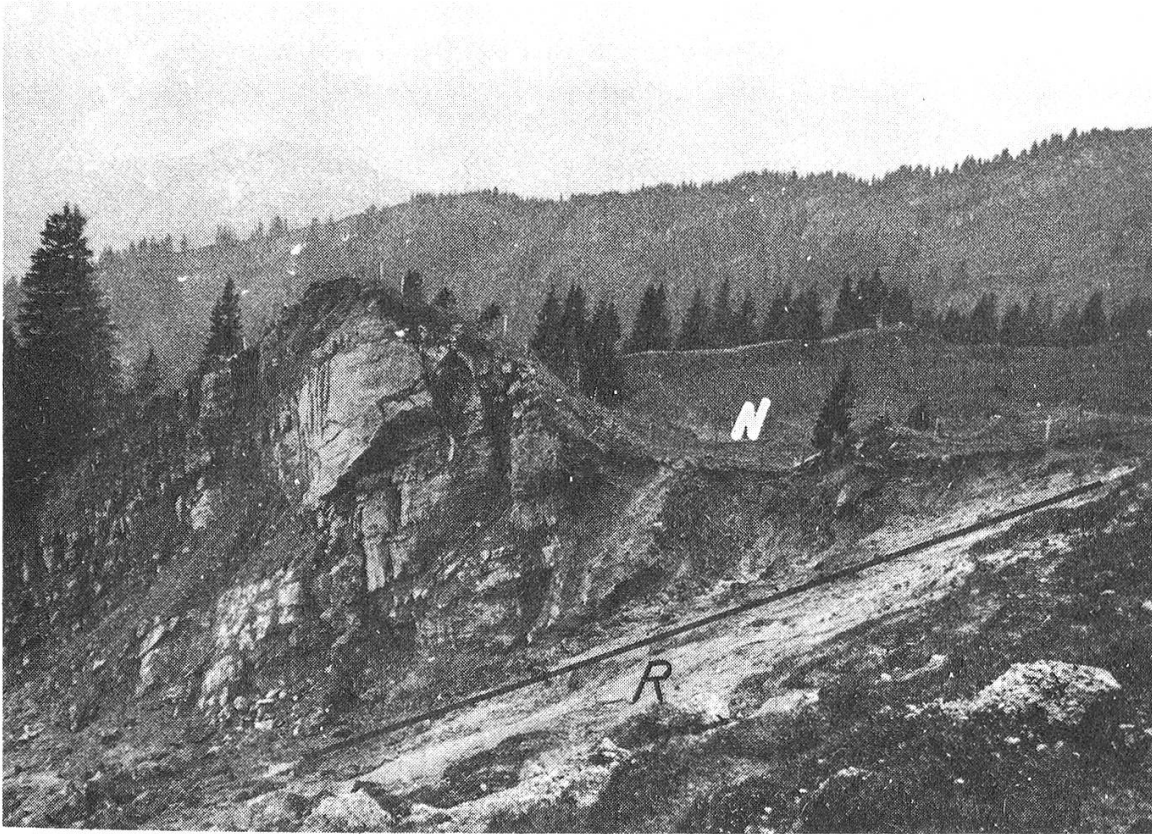
Abb. 3: Oberes Nackental (N), Abrisswand und Rutschfläche R

Die Felskuppe am seitlichen Abrissrand und das an die Abrissstelle angrenzende Nackentälchen «N» ist für weitere Bergrutsche stark gefährdet. Dies vor allem, da die seitliche (nordöstliche) Abstützung bei der Abrissstelle entfällt. Ausserdem liegen

Anlässlich einer Begehung im Frühjahr 1981 wurden knapp hinter der Masse M_1 in der freigelegten Rutschfläche mehr oder weniger parallele, \pm N-S verlaufende Risse und Spalten grösseren Ausmasses entdeckt. Die Spalten sind bis 50 cm geöffnet und weisen einen messbaren Tiefgang von ca. 1,1 m auf. Die Sohle wird durch Lokermaterial gebildet, so dass der wirkliche Tiefgang den gemessenen Betrag wahrscheinlich übertrifft. Die sichtbare Längserstreckung der Spalten beträgt ca. 15 m.

Die neu entdeckten Spalten in der bis zum Herbst 1980 intakten Rutschfläche «R» zeigen an, dass in den unter dieser Rutschfläche liegenden Gesteinsschichten deutliche Bewegungen im Gange sind. Noch unklar ist, welchen Tiefgang diese neuen Bewegungen aufweisen, d.h. in welcher Tiefe unter der bisherigen Rutschfläche «R» sich der neue Bewegungshorizont bildet. Aufgrund von Schätzungen wird angenommen, dass der durch die Spalten aufgerissene Mergelfels im Liegenden von «R» eine Mächtigkeit von 2–5 m aufweisen kann. Darunter folgt eine Nagelfluh-Sandsteinbank von ca. 10 m, unter welcher wieder Mergelfels ansteht.

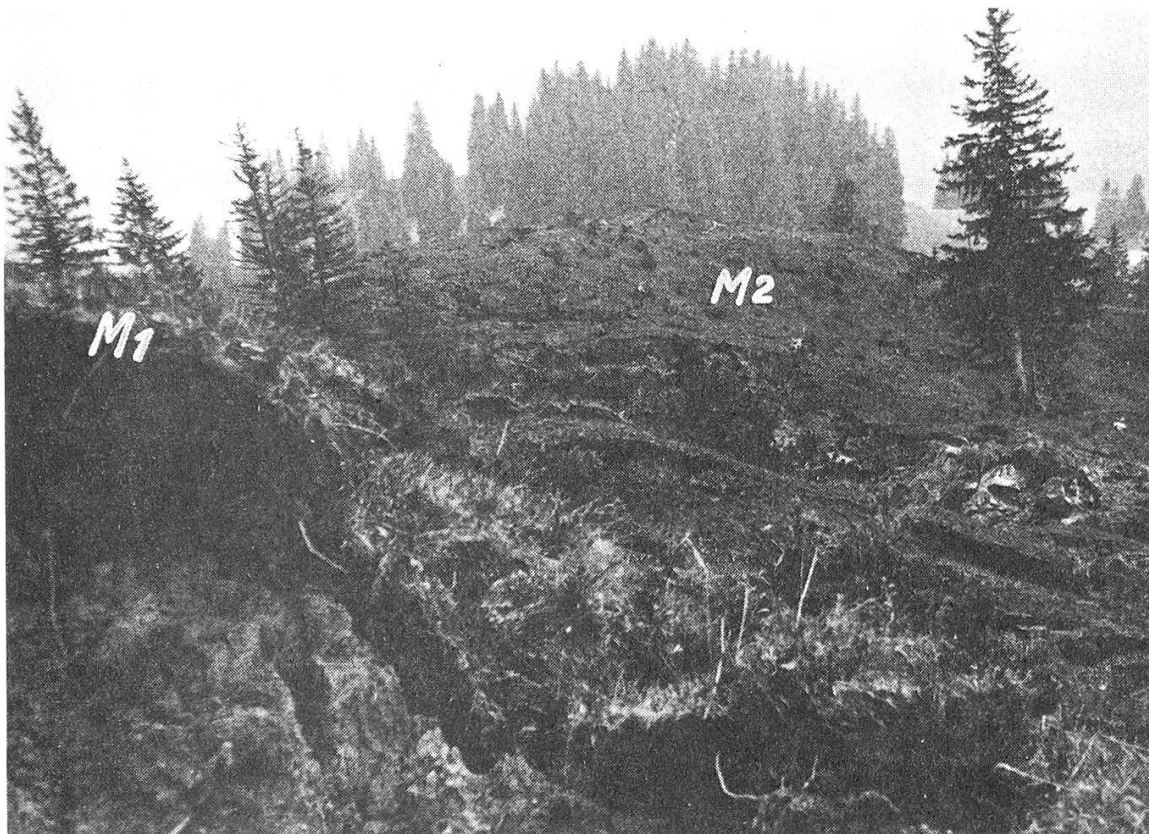
Abb. 6: Hochgedrückte Masse M₂

Die erste Bewegung im Rutschgebiet Beichlen wurde vermutlich durch die Masse M₁ ausgelöst, indem sie, damals noch die ganze Rutschfläche R bedeckend, in der Fallrichtung des Hanges gegen die Masse M₂ drückte. In diesem Stadium dürfte das erste laute Knallen der Baumwurzeln stattgefunden haben. Mit zunehmendem Druck begann die ca. 25 m mächtige Masse M₁ die Masse M₂ zu unterschieben und mehrere Meter hochzudrücken (vgl. Abb. 6).
