Revitalisierung von Fließgewässern im Kanton Luzern

Autor(en): **Paravicini, Gianni**

Zeitschrift: **Mitteilungen der Naturforschenden Gesellschaft Luzern**

Band (Jahr): **35 (1997)**

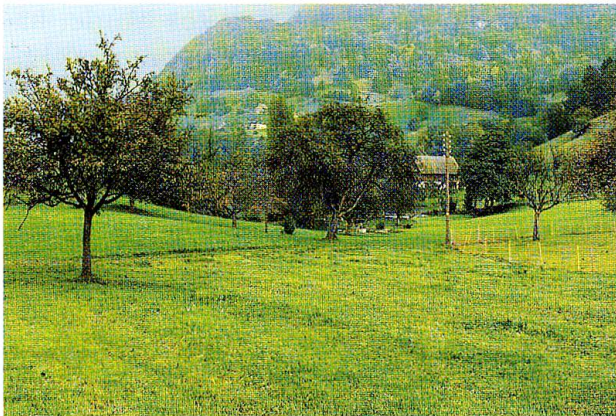
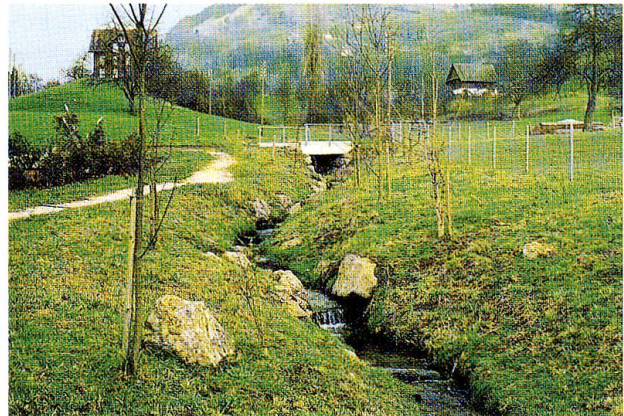
Abb. 1: Remsibach, Gemeinde Weggis: Situation vor der Bachöffnung, 31. 10. 1991.

Abb. 2: Situation zwei Jahre nach der Bachöffnung, 4. 2. 1994.

Bachöffnungen haben im Kanton Luzern bereits einige Jahre Tradition. In mehreren Gemeinden, sowohl im Siedlungsbereich als auch in der Landwirtschaftszone, konnten bereits mehrere Kilometer eingedolte Bäche geöffnet werden. Die Resultate können sich sehen lassen (Abb. 1–12), und die Akzeptanz durch die Bevölkerung, auch in bäuerlichen Kreisen, wächst von Jahr zu Jahr.

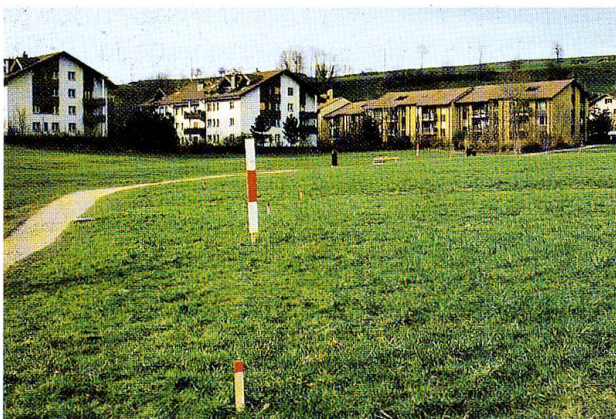
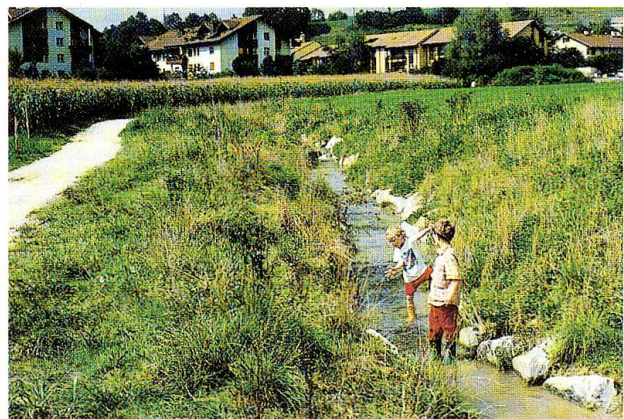
Abb. 3: Mühlebach, Gemeinde Adligenswil: Situation vor der Bachöffnung, 22. 2. 1994.

Abb. 4: Situation ein halbes Jahr nach der Bachöffnung, 3. 9. 1994.

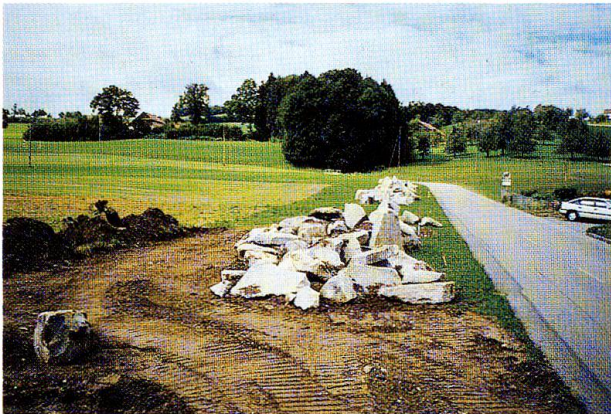
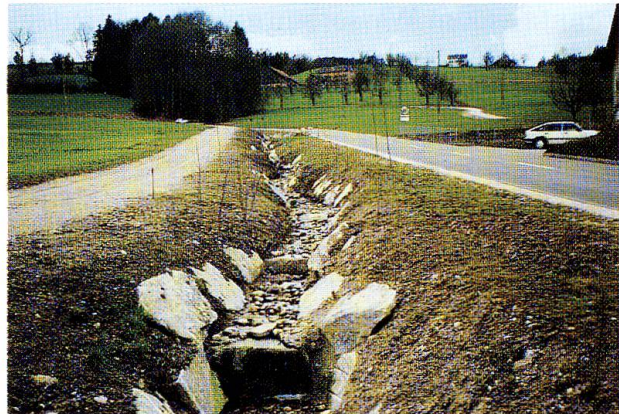
Abb. 7: Bognauerbach, Gemeinde Oberkirch: Situation während den Bauarbeiten, 14. 9. 1994.

Abb. 8: Situation unmittelbar nach der Bachöffnung, 4. 3. 1995.

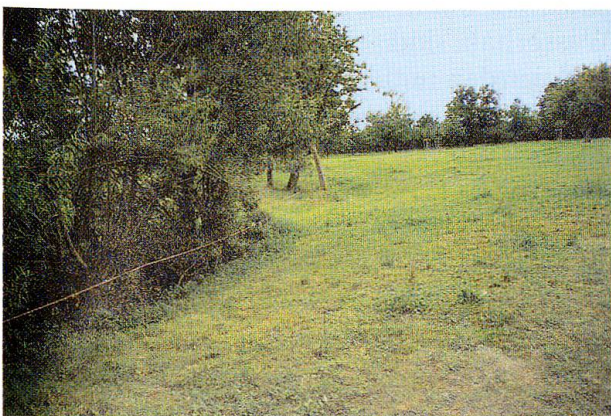
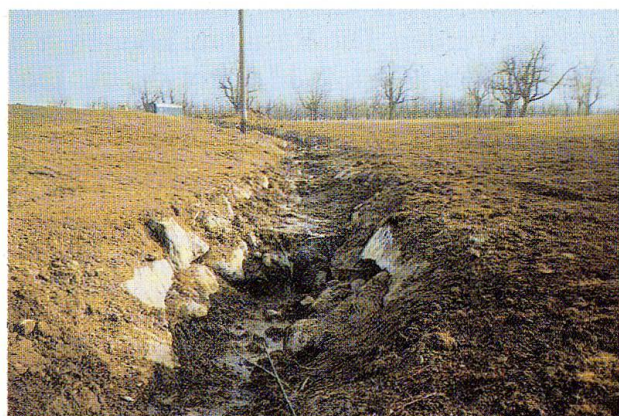
Abb. 11: Dorfbach/Stägbach, Gemeinde Hohenrain: Situation vor der Bachöffnung, 8. 8. 1995.

Abb. 12: Situation unmittelbar nach der Bachöffnung, 15. 3. 1996.

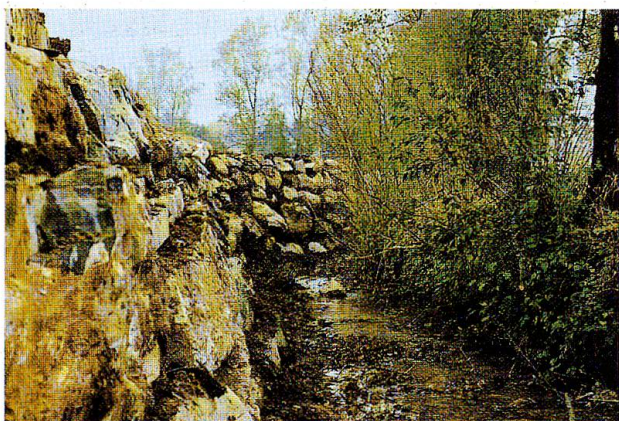
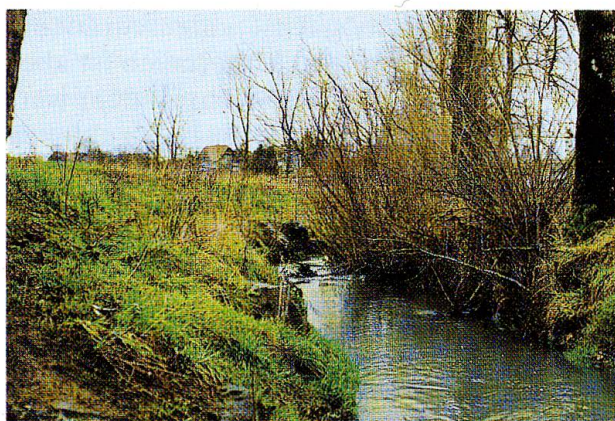
Abb. 13: Sellenbodenbach, Gemeinde Neuenkirch: illegale Uferverbauung, 28. 10. 1991.

Abb. 14: Wiederhergestellte Bachböschungen mit natürlichem Ufer und standortgerechter Bestockung, 14. 12. 1993.

Im Siedlungsgebiet sind die Revitalisierungsmassnahmen auch auf die Bedürfnisse des Menschen auszurichten. Wichtig ist, dass diese Gewässer als Teil der Landschaft verstanden werden. So sind für spezielle Situationen im urbanen Bereich auch streng architektonische Eingriffe zu akzeptieren, Betonkonstruktionen eingeschlossen (Abb. 13–18).

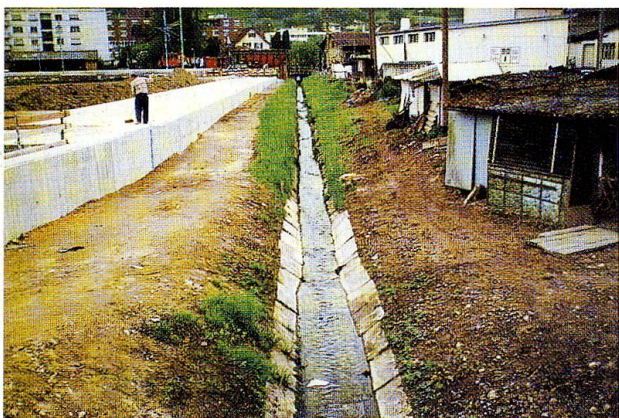
Abb. 15: Mühlebach, Gemeinde Ebikon: vor der Revitalisierung, 5. 5. 1993.

Abb. 16: Mühlebach nach der Revitalisierung, 13. 5. 1996.

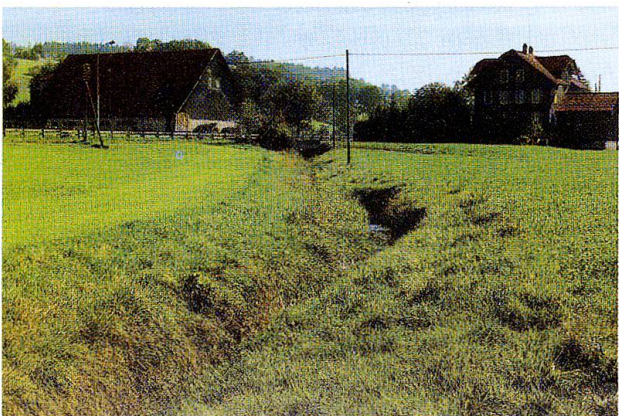
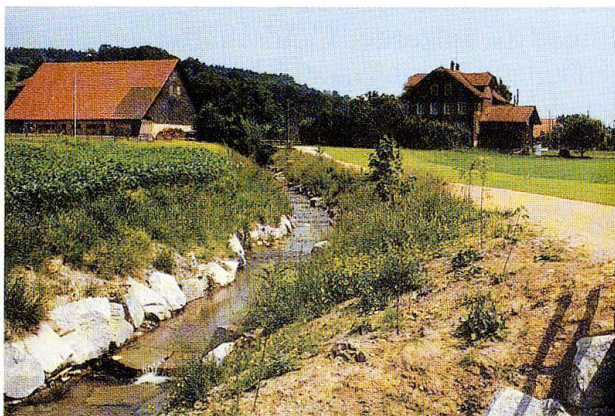
Abb. 17: Wina, Gemeinde Neudorf: Winakanal vor der Revitalisierung, 11. 10. 1990.

Abb. 18: Wina nach der Revitalisierung, 1. 7. 1993.

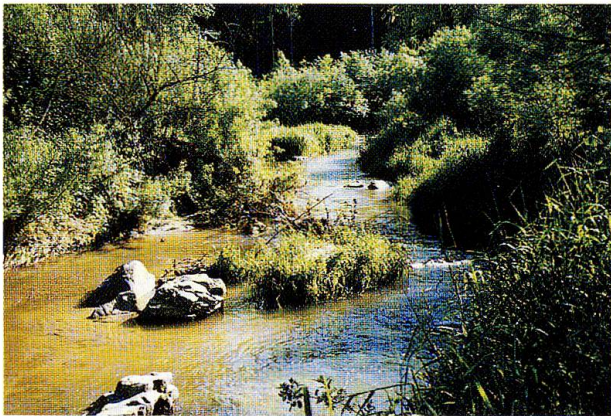
Abb. 19: Rotbach, Gemeinden Buchrain und Eschenbach: Strömungsvielfalt durch Störsteine, 16. 8. 1995.

Störsteine: Störsteine in einem Bachbett provozieren im abfließenden Wasser Strömungsvielfalt durch Verengungen im Bachbett (Abb. 19). Dies führt zu bestimmten Kiessortierungen im Sohlenmaterial, was vielfältigen Lebensraum für die Bewohner der Bachsohle ergibt.

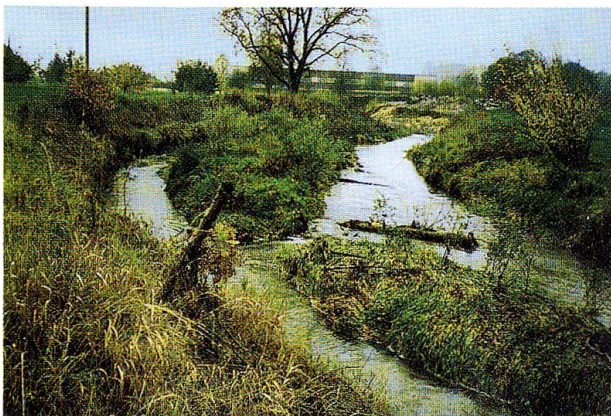
Abb. 21: Rotbach, Gemeinde Emmen: Bachbettverbreiterung bereichert die ökologische Situation, 22. 10. 1996.

Bachbettverbreiterungen: Durch die Verbreiterung des Bachbettes wird die Abflussgeschwindigkeit und damit auch die Schleppspannung des fließenden Wassers reduziert. Solche Ausbuchtungen wirken auf die Sohle erosionshemmend (Abb. 21). Sie ersetzen Sohlensicherungen aus Holz und Blocksteinen. Kiesablagerungen erhöhen die Struktur des Gewässers.

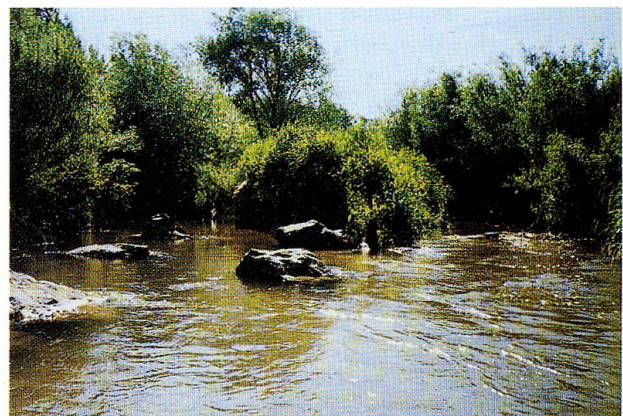
Abb. 22: Rotbach, Gemeinde Buchrain: vom Rotbach umströmte Mittelinsel, 29. 5. 1996.

Inseln: In breiteren Bächen und Flüssen wirken Inseln, die periodisch überschwemmt werden, als natürliche und belebende Elemente (Abb. 22). Durch die Verringerung der Abflussquerschnitte entstehen variable Strömungen.

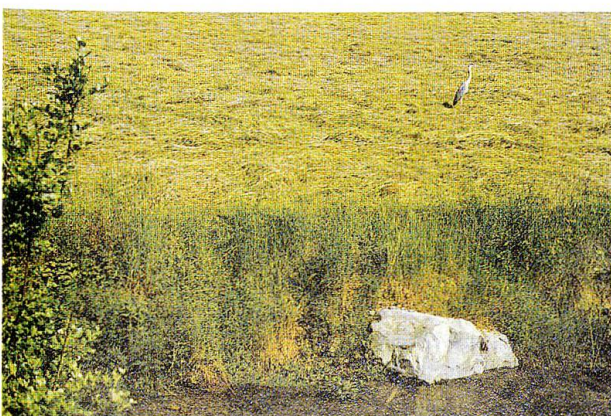
Abb. 23: Ron, Gemeinde Ebikon: Fischunterstand aus Blocksteinen im revitalisierten Rongerinne, 13. 5. 1996.

Fischunterstände: Mit Holz oder Steinen erstellte Unterstände bieten verschiedenen Fischarten Schutz vor Räubern aus der Luft (Abb. 23). Dies ist vor allem unmittelbar nach der Bauphase wichtig, solange die junge, standortgerechte Bestockung noch keinen Schatten auf das Gewässer wirft.

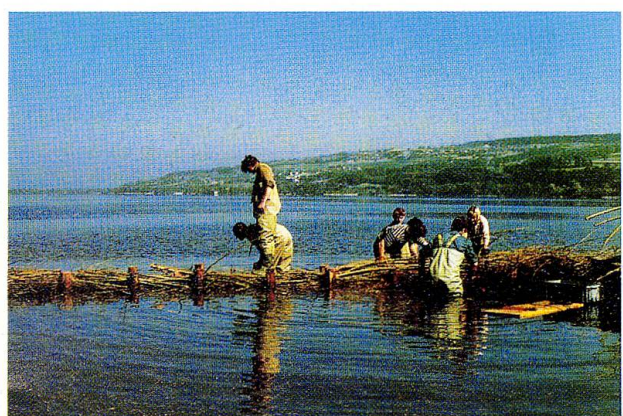
Abb. 24: Sempachersee, Gemeinde Sempach: Lahnungen mit Weidenfaschinen als Wellenbrecher, 3. 5. 1994.

Lahnungen: Lahnungen sind Bauwerke im See, die, dem Ufer vorgelagert, die Energie der Wellen reduzieren (Abb. 24). Diese Wellenbrecher im seichten Seeuferbereich unterstützen die Regenerierung des Schilfgürtels.

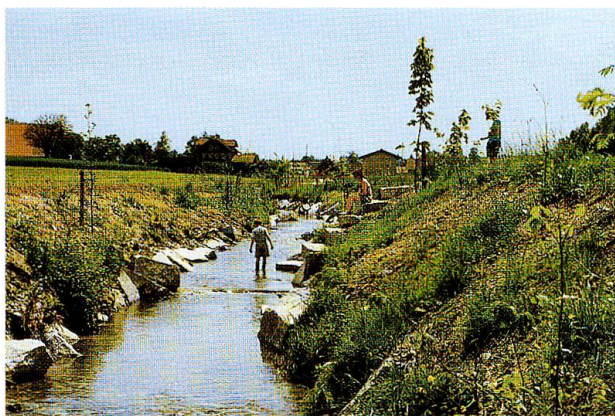
Abb. 25: Wina, Gemeinde Neudorf: Ein Zugang zum Bach erfreut Kinder wie Erwachsene, 1. 7. 1993.

Zugänge und Treppen: Wo steile Böschungen die Erreichbarkeit des Wassers einschränken, schaffen Treppen einen willkommenen Zugang zum Wasser (Abb. 25).

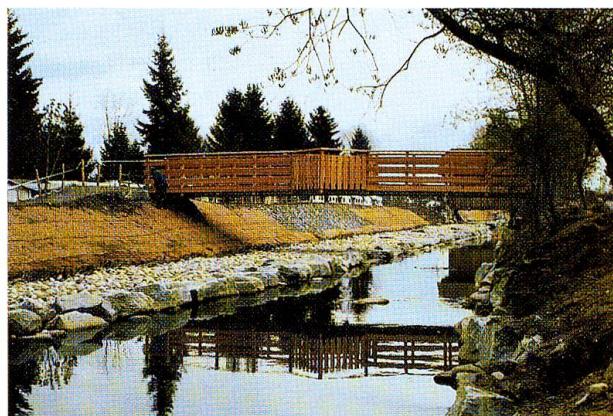
Abb. 26: Grosse Aa, Gemeinde Sempach: Brückenschlag über den revitalisierten Zufluss des Sempachersees, 12. 4. 1994.

Brücken: Brücken und Übergänge verbinden nicht nur zwei Ufer, sie ermöglichen auch einen direkten Einblick ins Gewässer (Abb. 26).

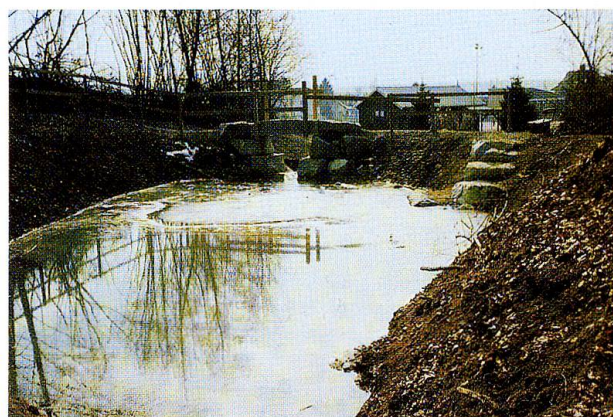
Abb. 28: Schulhausbach, Gemeinde Inwil: Geschieberückhaltebecken als ökologisch wertvoller Weiher gestaltet, 6. 3. 1996.

Weiher: Ein schön gestalteter Weiher kann neben ökologischen und ästhetischen Aspekten zusätzlich die Funktion eines Geschiebesammlers übernehmen (Abb. 28).

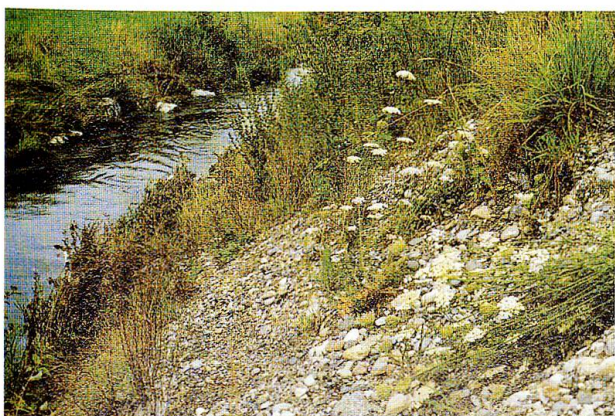
Abb. 29: Ron, Gemeinde Ebikon: Kiesschüttung als Magerstandorte, 5. 8. 1996.

Kiesschüttungen: Kiesschüttungen sind magere Standorte, Biotop für eine spezialisierte Ruderalflora (Abb. 29).

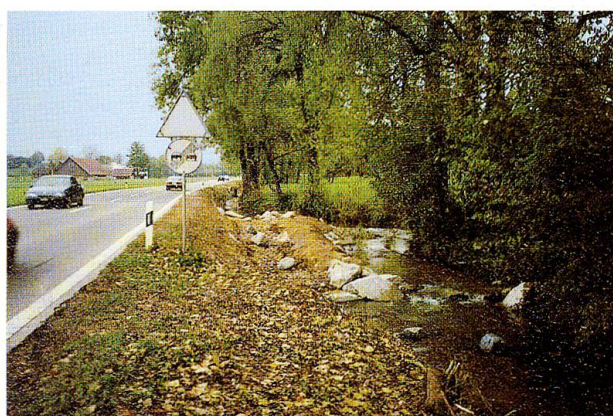
Abb. 30: Lippenrütibach, Gemeinde Neuenkirch: Geschonte Bestockung beim Bachausbau, 1. 10. 1992.

Bestockung: Eine abwechslungsreiche, nicht allzu dichte Bestockung mit standortgerechten Bäumen und Sträuchern fördert die Beschattung der Gewässer: Bestockte Gewässer sind lineare Verbindungsstränge und vernetzen naturnahe Lebensräume (Abb. 30).

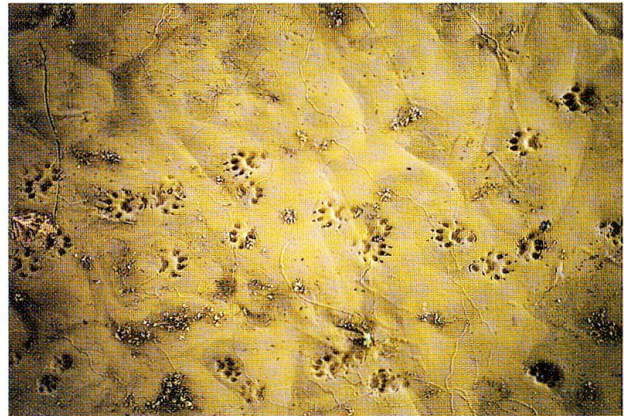
Abb. 33: Morgenrotbach, Gemeinde Root: SBB-Brücke, seitliche Berme für die Wanderung von Kleinsäugetieren, 22. 6. 1995.

Abb. 34: Rotbach, Gemeinden Eschenbach und Buchrain: seitliche Berme, Tierspuren auf frisch abgelagerter Sandschicht, 29. 5. 1996.

Brücken und Durchlässe für Verkehrsanlagen können die Bewegungen von Säugetieren und Amphibien längs der Gewässer unterbrechen. Seitliche, bei Normalabfluss trockene Bermen ermöglichen Tieren die Wanderung von einer Seite des Durchlasses oder Brücke zur andern (Abb. 33–34). Es ist bereits früh bei der Planung von Brücken und Durchlässen darauf zu achten, dass solche Einbauten berücksichtigt werden.

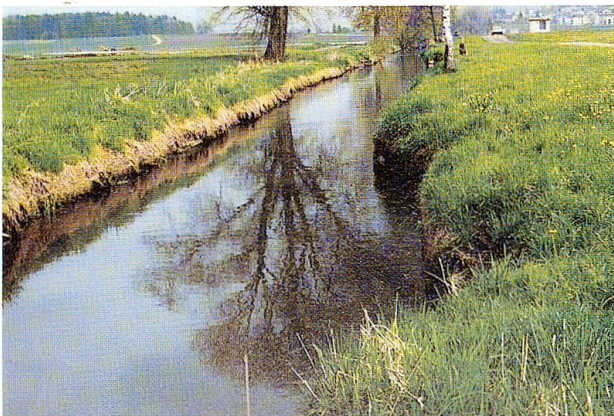
Abb. 35: Sure, Gemeinde Triengen: Selbstregeneration durch seitliche Uferanrisse, 21. 4. 1995.

ohne Kostenfolge, regenerieren können (Abb. 35). Für die dazu notwendigen, grosszünftig ausgesparten Gewässerkorridore soll-
