Zeitschrift: **Mitteilungen der Naturforschenden Gesellschaft Luzern**

Die Fliessgewässer des Sempachersees

Heutiger Zustand, Veränderungen seit 100 Jahren und ökomorphologische Beurteilung

BEAT FISCHER & JOSEF BLUM

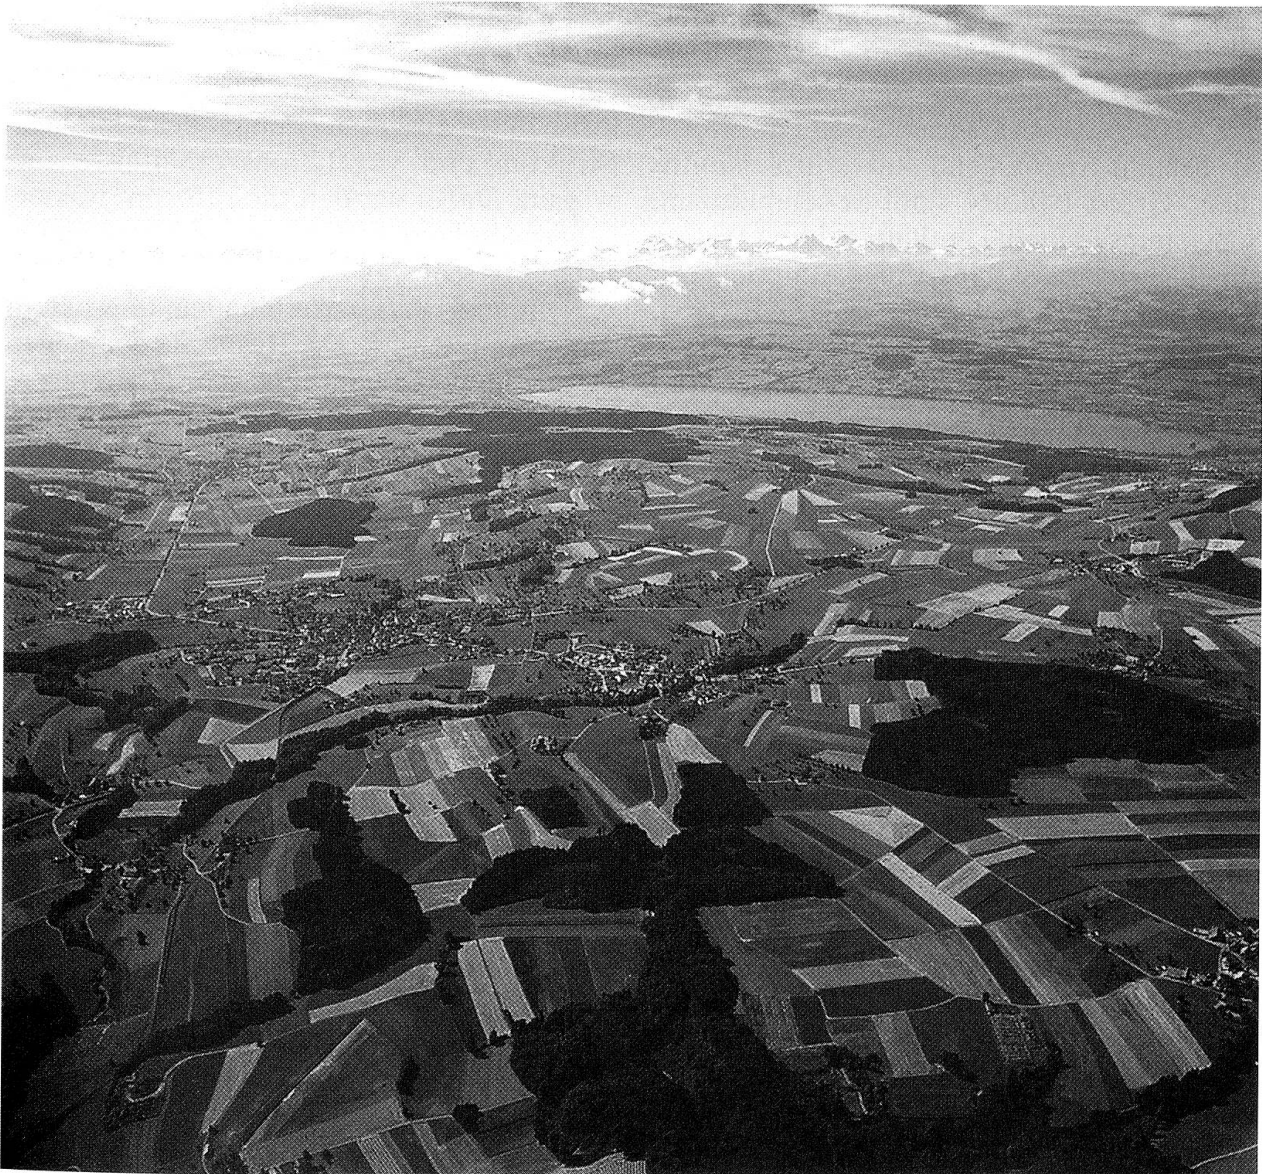
Abb. 1: Sempachersee mit seinem Einzugsgebiet.
