**Artikel:** Denkmalpflege im Kanton Nidwalden 2000/2001  
**Autor:** Meyer, André  
**DOI:** <https://doi.org/10.5169/seals-1033695>

# Denkmalpflege im Kanton Nidwalden 2000/2001

von André Meyer

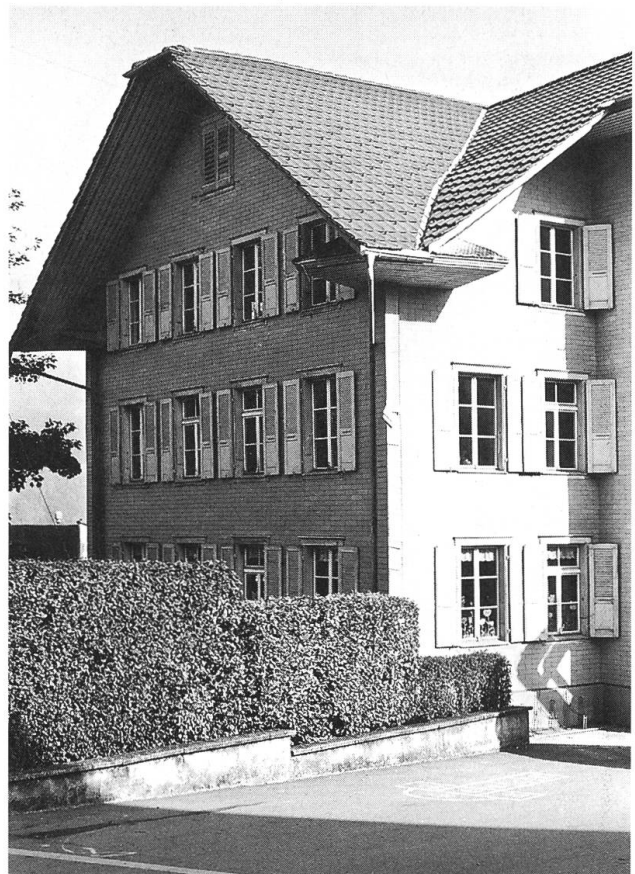
Das alte, 1851 erbaute Schulhaus von Buochs gehört zu den ältesten erhaltenen Schulhausbauten des Kantons. Es dürfte im Zuge des Ausbaus des Volksschulwesens entstanden sein und demnach für die Zeit stehen, als das Schulwesen auf die Einwohnergemeinde übergegangen ist. In Form und Gestalt unterscheiden sich diese ersten Schulhausbauten nicht von einem traditionellen Wohnhaus. So orientiert sich denn auch das alte Schulhaus von Buochs am Typus des verkleideten traditionellen Blockbaus. Einzig die herrschaftliche Grösse des Bauwerks weist auf die öffentliche Funktion des Schulhauses hin. Eine Normierung des Schulhausbaus mit einheitlicher Grundrissdisposition und eigenständigem architektonischen Ausdruck setzte sich erst in der zweiten Hälfte des 19. Jahrhunderts durch. In diesem Sinne steht das alte Schulhaus von Buochs als charakteristischer Vertreter dieser ersten Generation von Schulhausbauten.

Buochs. Altes Schulhaus. Ansicht von Südwesten.

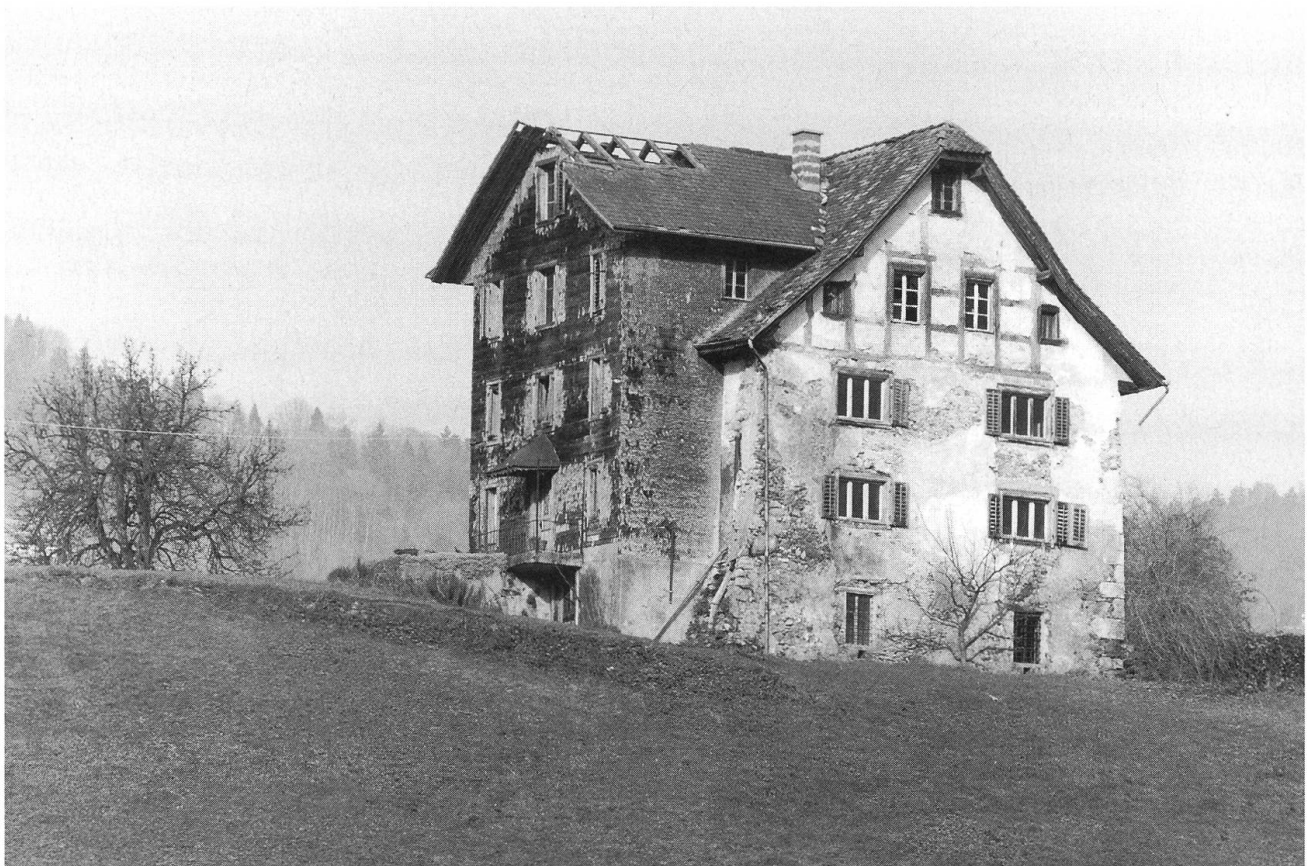
Oberdorf. Haus Hinter Gross Ennerberg. Ansicht von Südosten (abgebrochen 2001)

Lage an der nördlichen Seite der Wilgasse, der einst einzigen Landstrasse, die Buochs und Beckenried mit Stans verband. Der burgartig dominierende Standort des Hauses liess eine historische Anlage vermuten. Darauf wies nicht nur die herrschaftliche Gestalt des in Stein erbauten Hauses, sondern auch der mit einer Mauer umschlossene Garten, der sich an der Ostseite des Gebäudes erstreckte. Das Haus wies einen quadratischen Grundriss von 10 x 10 m auf und Mass bis zum Dachfirst rund 10 m in der Höhe. Ursprünglich besass das Haus eine vierkammerige Grundrisseinteilung, wobei die Innenmauern als Brandschutz bei Herd- und Ofenstellen verwendet wurden. Die Erschliessung der Geschosse lag ursprünglich im Innern (das zuletzt vorhandene Treppenhaus wurde wohl um 1915/16 angebaut). Das erste Stockwerk betrat man ebenerdig und gelangte direkt in die Küche, die sich in der südwestlichen Ecke befand. Gekocht wurde am offenen Herdfeuer. An die Küche schlossen sich die Stube mit Kachelofen und eine Kammer an. Vom nördlich an die Küche anschliessenden Raum gelangte man in den teilweise gewölbten Keller. Im Obergeschoss lag eine weitere, ursprünglich wohl ebenfalls getäferte Stube mit Kachelofen und daran anschliessend die Schlafzimmern. Der vierkammerige Hausgrundriss ohne Verbindungskorridor widerspiegelt ein in der ganzen Innerschweiz traditionellen Hausgrundriss. Die mehrfach gegliederten Fenster lassen die spätgotische Tradition alter Herrschaftssitze erkennen, wie sie im 16. und 17. Jahrhundert entstanden sind. Im Gegensatz zu diesem traditionellen altertümlichen Hausgrundriss stehen die Daten, die sich aus der dendrochronologischen Holzuntersuchung ergaben und die für das verwendete Bauholz das Fälljahr 1799/1800 ergaben. Das Haus dürfte demnach erst um 1801 erbaut worden sein. Baujahr und Form und Gestalt des Hauses stehen in merkwürdigem Gegensatz und werfen vielerlei Fragen auf, die einer weiteren Klärung harren. Wie kommt es, dass man um 1801 ein Haus erbaute, das offensichtlich auf altertümliche Hausformen und Traditionen zurückgreift? Wurde es in Erinnerung an ein während des Franzoseneinfalls zerstörtes älteres Haus erbaut oder orientierte sich der Erbauer bewusst an eine herrschaftliche Architekturform? Der Fragen

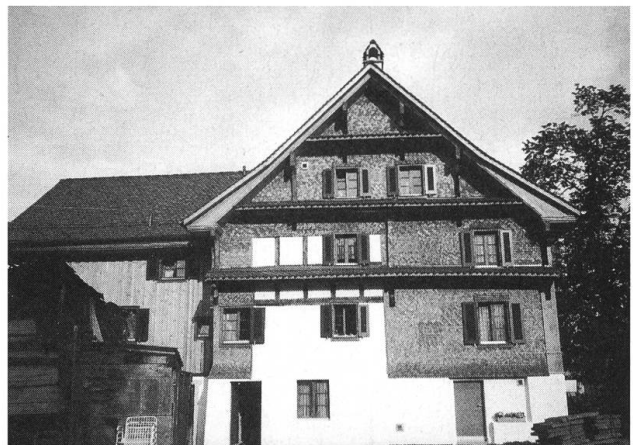
zoseneinfall und zu Beginn des 19. Jahrhunderts im Unterdorf von Buochs zahlreich entstanden sind. Das wohl kurz nach 1800 erbaute Haus übernimmt den klassizistischen Bautyp des veränderten Blockbaus, mit Steilgiebeldach, kubischer Grundform, regelmässiger Fensterteilung und Ecklisenen, welche die Gebäudekanten plastisch hervorheben. Auf der Rückseite mit gemauertem Küchenteil erinnern Klebedächer an das traditionelle Bauernhaus von dem sich die «urbane» Umsetzung zweifellos herleiten lässt. Der nachträgliche Anbau auf der Nordseite des Hauses datiert wohl aus dem Ende des 19. Jahrhunderts.

Buochs. Wohnhaus Bürgerheimstrasse 2. Ansicht von Westen. Zustand nach der Restaurierung

Die umfassende Aussenrestaurierung zielte auf die fachgerechte Instandsetzung des historischen Bestandes. Die wichtigsten Massnahmen betrafen die architektonische Klärung im Bereich des traufseitigen Annexbaus, der als schlichter zweigeschossiger Querbau neu formuliert wurde, die Neueindeckung des Daches, das Anbringen neuer Fenster mit Isolierverglasungen, die Erneuerung des Schindelschirmes mit Lärchenholzschindeln und die Freilegung des gemauerten Küchenteils. Das grosse Verständnis, das die Bauherrschaft der Erhaltung und der fachgerechten Instandsetzung des Hauses entgegengebracht hat, zeichnet sich in der allseitig geglückten Restaurierung aus. Das Haus an der Bürgerheimstrasse 2 ist eines der wenigen noch erhaltenen Zeugnisse der historischen Baustruktur im unteren Dorfteil von Buochs.

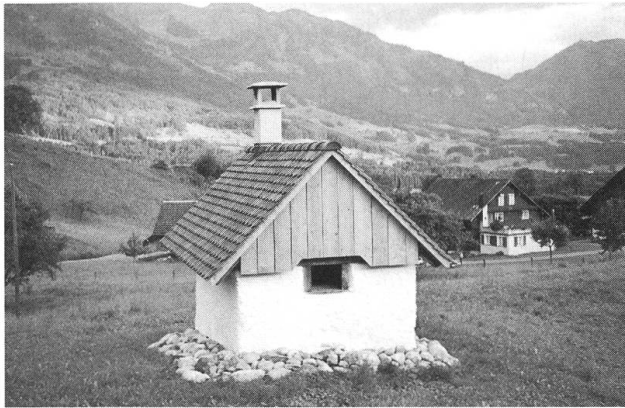
Zu den ländlichen Kleinbauten gehören neben Kapellen und Bildstöckchen auch Nutzbauten wie Wasch-, Dörr- und Backhäuser. Sie alle dienen häuslichen Funktionen, die wegen der Feuergefahr nicht im Wohnhaus sondern in eigens dafür erbauten Kleinbauten im Abstand zu Stall und Wohnung verrichtet wurden. Nur mehr wenige dieser Kleinbauten haben sich erhalten, da sie meistens mit der Einführung der Elektrizität aufgehoben und in der Folge abgebrochen wurden. Im Weiler Gruobli am Mueterschwandenberg hat sich ein solcher Kleinbau in ursprünglichem Zustand erhalten. Das in Stein errichtete, rechteckige kleine Backhaus beherbergt einen gewölbten

Ennetmoos. Dörr- und Backhaus «Gruobli», Mueterschwandenberg. Ansicht von Norden.

Die fachgerechte Restaurierung umfasste die Erneuerung des Daches, eine neue Ziegeleindeckung, das Verputzen der Aussenwände und die Instandsetzung des Ofens und der Ofenklappen. Heute wird im Ofen wiederum Brot gebacken und werden Früchte gedörrt.

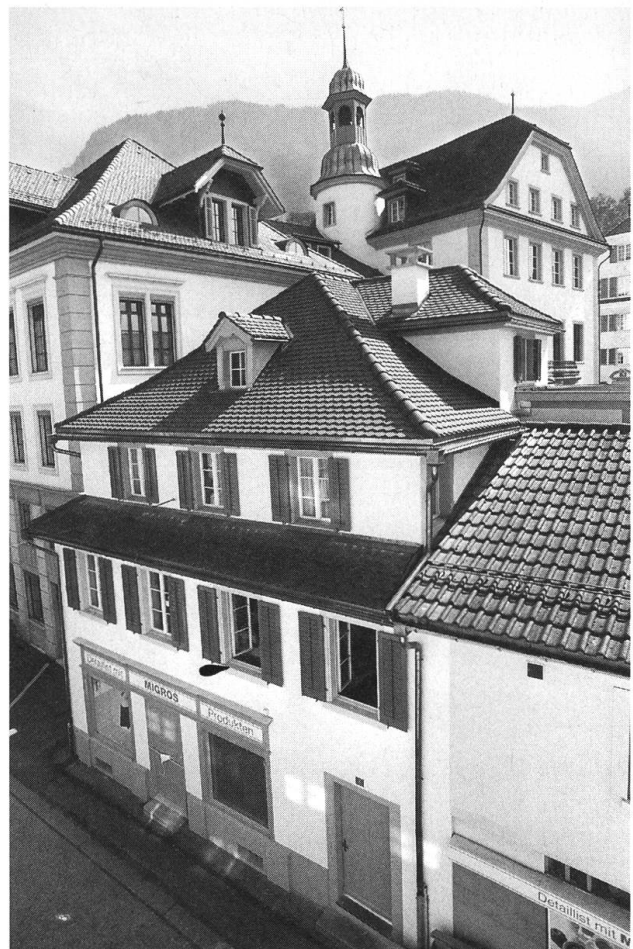
Über das Wohnhaus am Rathausplatz 9 ist geschichtlich wenig bekannt. Wie alle Häuser am und um den Dorfplatz fiel der Vorgängerbau dem Dorfbrand von 1713 zum Opfer. Der heutige Bau geht im Kern auf die Wiederaufbauphase von 1714/15 zurück. Bis zum Bau des neuen Regierungsgebäudes stand das Haus in unmittelbarer Nachbarschaft zur Metzgergasse und zur Tanzlaube, die sich unterhalb des Rathauses befand. Das wohl im 19. Jahrhundert umgebaute und teilweise aufgestockte Wohnhaus besitzt gegen den Rathausplatz eine hölzerne Veranda, deren durchbrochene Brüstung ins Ende des 19. Jahrhunderts, die darunter liegenden hölzernen Säulen, welche die Veranda stützen indessen noch ins 18. Jahrhundert weisen.

Stans. Wohnhaus Rathausplatz 9 (Wammersches Haus). Ansicht von Norden. Zustand nach der Restaurierung.

Die Restaurierungsarbeiten beschränkten sich auf das Äussere, auf die Neueindeckung des Daches, die Instandsetzung der Spenglerarbeiten, einen neuen Farbanstrich, die Reparatur des Gebäudesockels und der Sandsteinplatten sowie auf die Ausbesserung der Geländer und Fenstergitter.

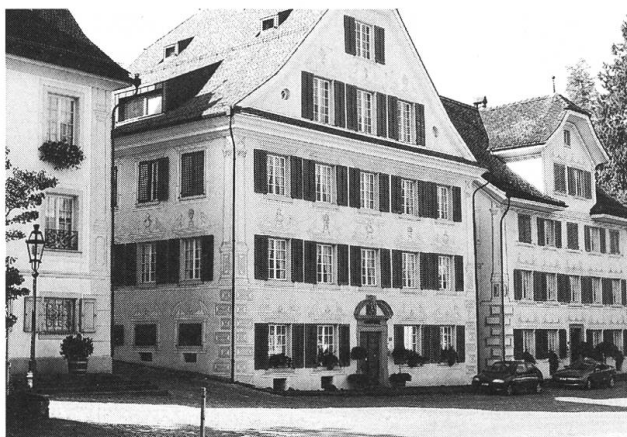
Stans. Zelger-Haus, Rathausplatz 7. Aussenansicht nach der Restaurierung.

Das nach dem Dorfbrand 1715 für Dorfvogt Zur Bluomen und seine Nichte Zelger neu erbaute Herrschaftshaus zählt zu den heute wichtigsten historischen Privatbauten des Kantons. Nicht nur seine dominante Lage am Rathausplatz, seine optische und volumetrische Präsenz gegenüber dem Rathaus und seine reiche Fassadenmalerei, sondern auch die beeindruckend reiche und qualitätvolle Innenausstattung machen das Haus zu einem Baudenkmal von hervorragender Bedeutung. Das Haus tritt als dreigeschossiger Massivbau und zweigeschossiger Giebelfassade, mit regelmässiger Fensterteilung und wappengeschmückten Barockportal weithin sichtbar in Erscheinung. Es ist das mittlere von drei einheitlich geplanten Bürgerhäusern am Rathausplatz.

Die Umbau- und Restaurierungsarbeiten beinhalteten nebst der Instandsetzung der rückseitigen Fassade den Einbau einer Wohnung im Dachgeschoss. Auf der Giebelseite des zweigeschossigen Daches befand sich ursprünglich ein Festsaal, der in seiner ursprünglichen Grösse wiederum freigelegt und in seinem noch erhaltenen historischen Bestand restauriert werden konnte. Die wohl ursprünglich stuckierte Decke war nicht mehr vorhanden und wurde durch eine schlichte Gipsdecke mit einfachem Randprofil und rundem Mittelspiegel ersetzt. Der Ausbau des Dachgeschosses bedingte eine zusätzliche Belichtung und das Aufsetzen von Dachlukarnen. Diese wurden bewusst in einer zeitgemässen ruhigen Formensprache als Schlepplukarnen ausgebildet und in ihrer Grösse soweit als möglich reduziert. Nebst der Neueindeckung des Daches mit Biberschwanzziegeln wurde auch die Dachkonstruktion soweit statisch notwendig verstärkt. Auch wenn der Einbau der Dachwohnung nicht ohne geringfügige Eingriffe in das äussere Erscheinungsbild möglich war, so lag die sinnvolle Nutzung des zweigeschossigen grossen Dachraumes letztlich auch im Interesse der Denkmalerhaltung.

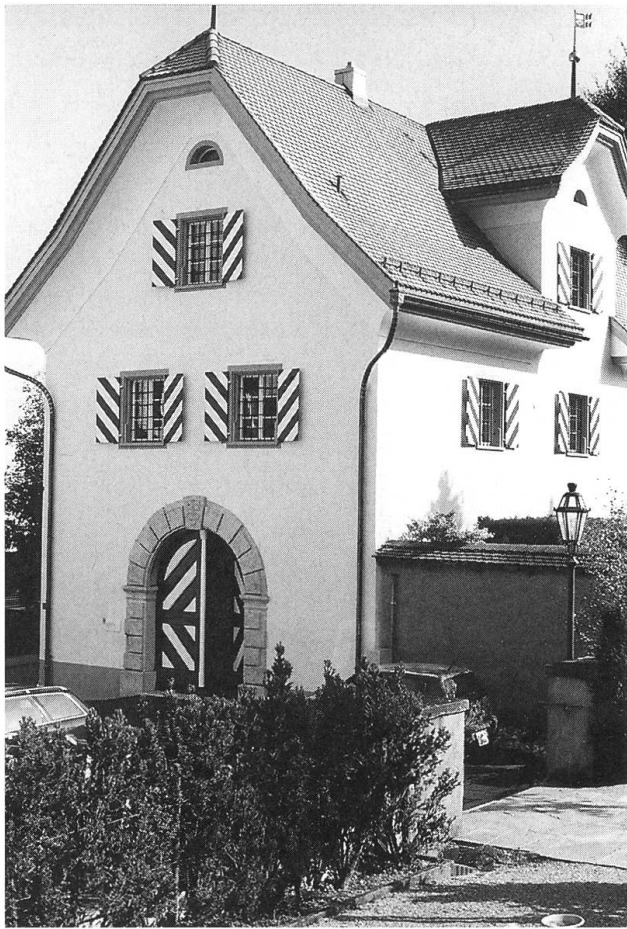
Stans. Altes Zeughaus, Mürgstrasse 12. Aussenansicht nach Restaurierung

Zeughaus auf der Mürg bereits das barocke Steilgiebeldach mit Krüppelwalm. In seiner Grunddisposition als zweigeschossiger schlichter Massivbau mit Eckquaderung und rundbogigen Rustikaportalen, unterscheidet sich das Gebäude kaum von anderen gleichzeitigen obrigkeitlichen Magazinbauten. Sein historischer Bestand hat sich bis heute unverändert erhalten.

Auch hier beschränkten sich die unternommenen Restaurierungsarbeiten auf die Erhaltung des historischen Bestandes und die Instandsetzung schadhafter Bauteile, insbesondere auf die Neueindeckung des Daches und die Erneuerung der Dachuntersichten und des Fassadenanstriches.

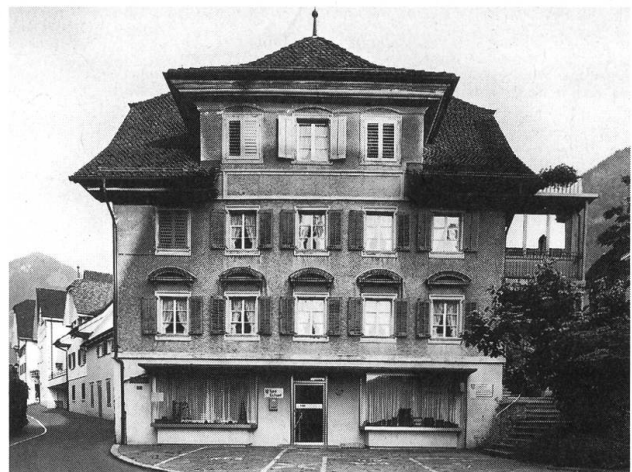
Auch das Haus «Fruonz» gehört zu jenen Bauten am Rathausplatz, die nach dem Dorfbrand von 1713 von Grund auf neu erbaut worden waren. Allerdings weist die heutige Fassadengestaltung in die zweite Hälfte des 18. Jahrhunderts. Aus dieser Zeit dürfte auch der innere Ausbau datieren. Von Anton Fruonz-Keyser (gest. 1.11.1848) ging das Haus an Elisabeth Odermatt-Flüeler über und 1921 an die Familie von Adolf Zimmermann. Von Adolf Zimmermann-Achermann (gest. 1981) gelangte die Liegenschaft in den Besitz von Frau Künzli-Zimmermann. Das traufständig zum Rathausplatz stehende, stattliche dreigeschossige Bürgerhaus schliesst den Rathausplatz gegen Osten ab. Die schlichte Fassadengestaltung zeichnet mit plastischen Segmentgieblen das Hauptgeschoss aus und durchbricht die Dachtraufe mit einem fassadenbündigen Dachaufsatz. Der Gebäudesockel ist rustiziert und mit einem schlichten Portal ausgezeichnet. Die Strenge der spätbarock gestalteten Fassade weist bereits auf den Klassizismus des 19. Jahrhunderts.

Stans. Haus Fruonz, Rathausplatz 3. Ansicht von Westen vor der Restaurierung.

1996 wurde das Haus durch Architekt Hans Reinhard im Äusseren und teilweise im Innern umfassend und fachgerecht restauriert. Im Jahr 2001 stand das Dachgeschoss zur Restaurierung an. Dabei konnte der über drei Fensterachsen sich erstreckende Festsaal wiederum freigelegt

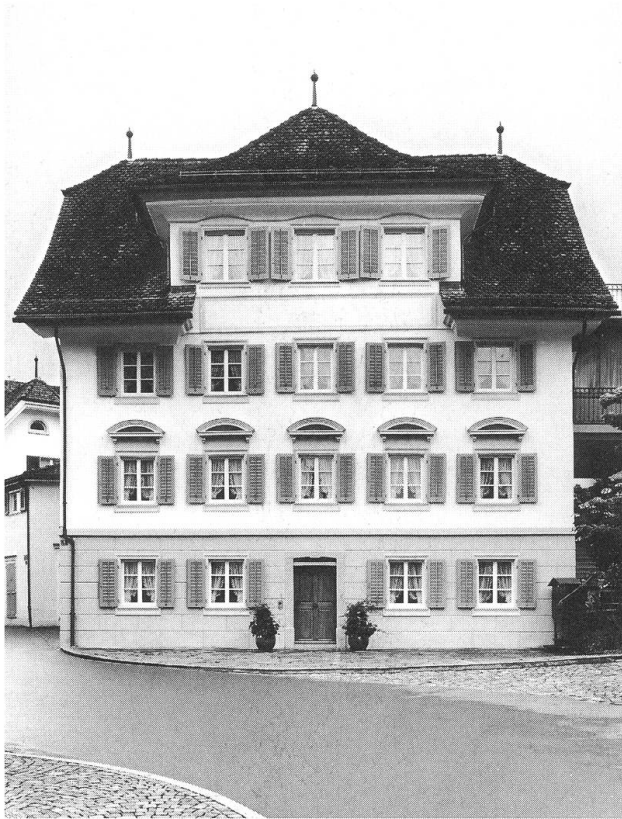
Ansicht von Westen nach der Restaurierung.

und restauriert werden. Zwei herrliche Täferzimmer mit Wand- und Deckentäfer und einem Feldboden aus Nussbaum- und Ahornholz weisen im hinteren Teil des Gebäudes auf den gut erhaltenen reichen historischen Bestand hin, über den das Haus verfügt. Die separate Erschliessung des Dachgeschosses erfolgte nach Prüfung zahlreicher Varianten im Bereich des bestehenden hinteren Treppenhauses.

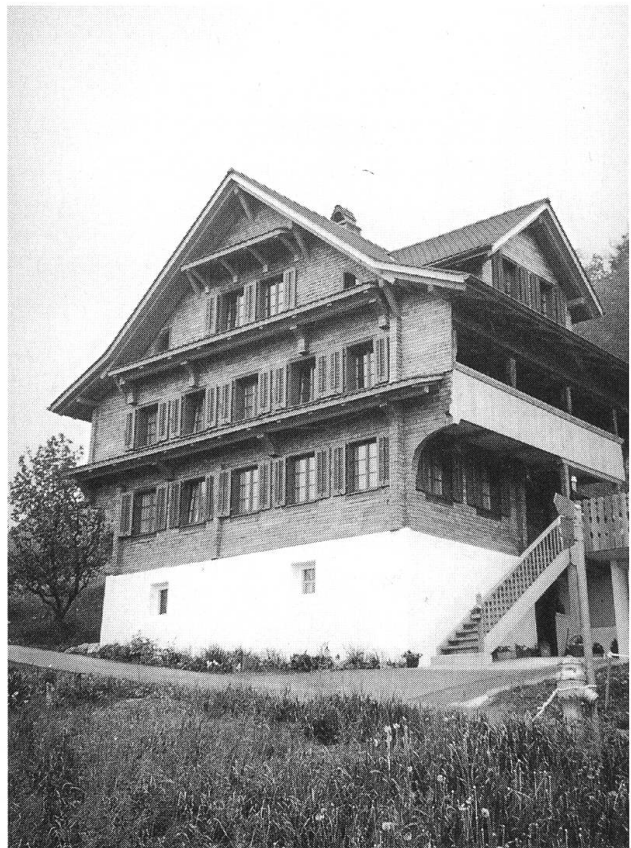
Das Bauernhaus Stegmatt in Obbürgen steht in exponierter Hanglage und zählt zu den ältesten datierten Bauernhäuser des Kantons. Wie nur wenige Häuser in der Umgebung von Stans und Stansstad hat das Haus den Franzoseneinfall überstanden und seine ältere Bausubstanz bis heute bewahrt. Das Haus wurde 1601 als sog. «Tätschdachhaus» mit flachem Satteldach, seitlichen Lauben über gemauertem Sockel erbaut. Damit stand es in der örtlichen Bautradition des frühen 17. Jahrhunderts und folgte auch als anfänglich wohl unverkleideter Blockbau dem verbreiteten Bautypus der voralpinen Landwirtschaftszone der Innerschweiz. Wo die meisten dieser älteren Hausformen im 18. und 19. Jahrhundert durch das Aufsetzen eines steilen Dachgiebels ein barockes herrschaftliches Aussehen erhielten bewahrte die Stegmatt ihre ursprüngliche Form bis zu Beginn des 20. Jahrhunderts. Um 1910 wurde dann auch hier das flache Tätschdach abgebrochen und durch ein steiles Giebeldach mit ausgebautem Dachgeschoss ersetzt.

Stansstad. Wohnhaus Stegmatt in Obbürgen. Aussenansicht von Westen nach der Restaurierung.

Anlass zur Restaurierung und zum Umbau des Hauses gab die Notwendigkeit eine zusätzliche Wohnung für die Bewirtschaftung der Liegenschaft zur Verfügung zu stellen. Von den drei zur Verfügung stehenden Möglichkeiten, Abbruch und Neubau eines 2-Familienhauses, Erhaltung des Altbaus und reduzierter Neubau oder aber Einbau einer Dachwohnung im Altbau, entschied man sich für die letztere Lösung. Diese erwies sich letztlich nicht nur als die kostengünstigste, sondern auch als die landschaftlich und denkmalpflegerisch verträglichste. Mit dem Einbezug des ersten Obergeschosses und dem Ausbau des geräumigen Dachstockes liess sich eine grosszügige zweite Wohnung im Haus einrichten, die sich dank der Hanglage über den Laubengang bequem unabhängig erschliessen liess. Der Ausbau des Dachstockes bedingte beidseits den Einbau einer Dachlukarne, brachte aber sonst keinerlei Veränderungen am Äusseren des Hauses. Im

Zuge der gleichzeitig unternommenen Aussenrestaurierung wurde das Dach neu eingedeckt, der hölzerne Schindelschirm mit Lärchenschindeln erneuert und die Fenster mit neuen Isolierverglasungen versehen. Ebenso wurde in der Stube der grüne Kachelofen neu aufgebaut und mit einem neuen Kamin heizbar gemacht.
