Denkmalpflege im Kanton Nidwalden 2000/2001

Autor(en): **Meyer, André**

1. PRO MEMORIA (abgebrochene und vom Abbruch bedrohte Baudenkmäler)

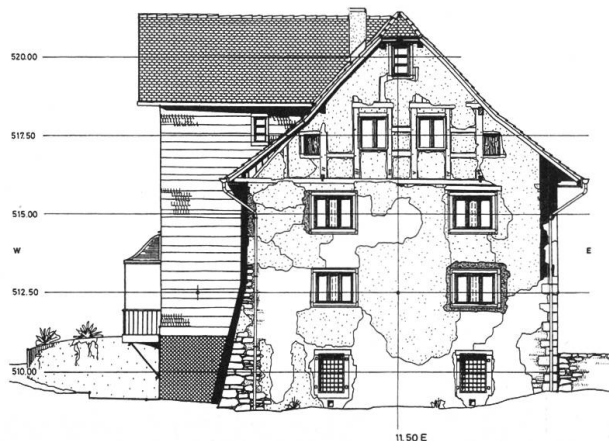
Aufnahmeplan der Südfassade.

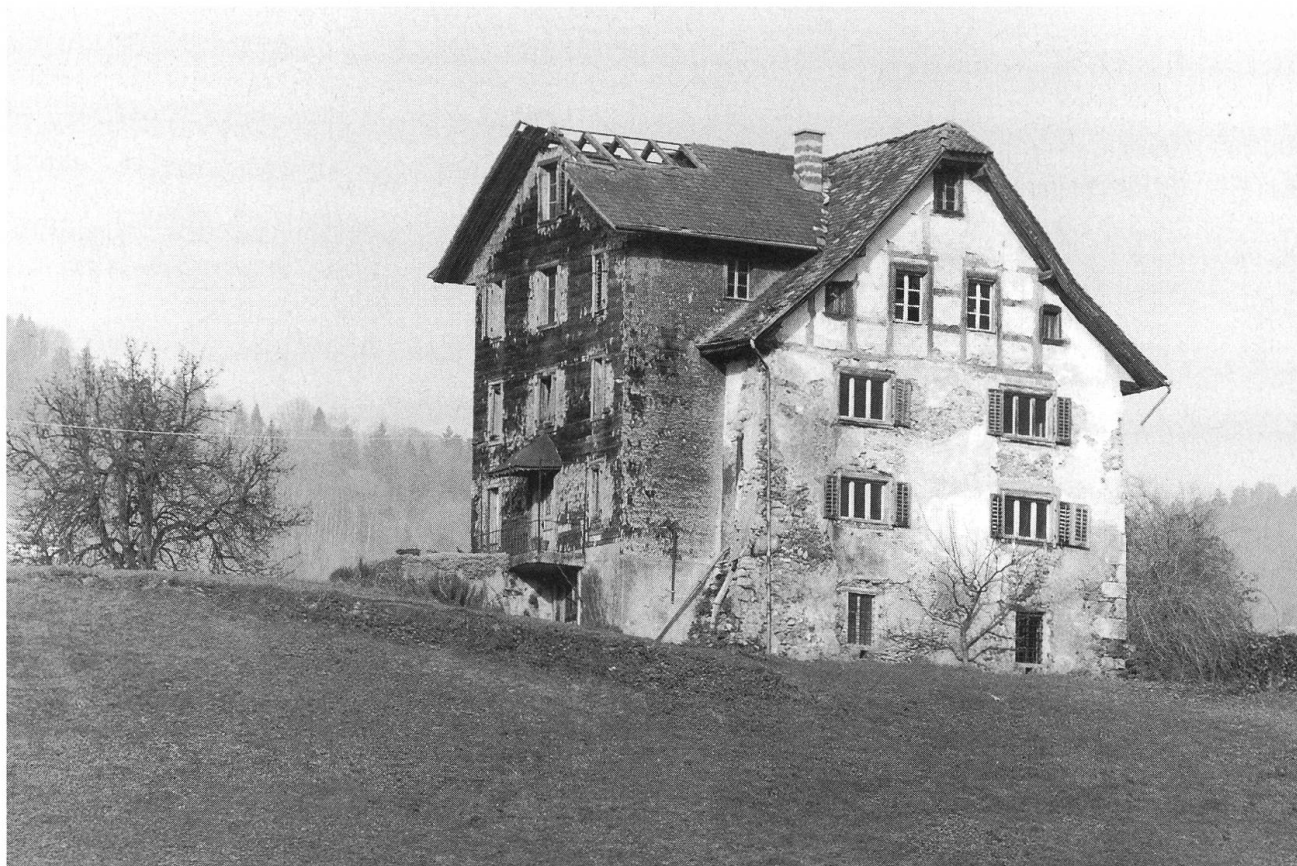
Oberdorf. Haus Hinter Gross Ennerberg. Ansicht von Südosten (abgebrochen 2001)

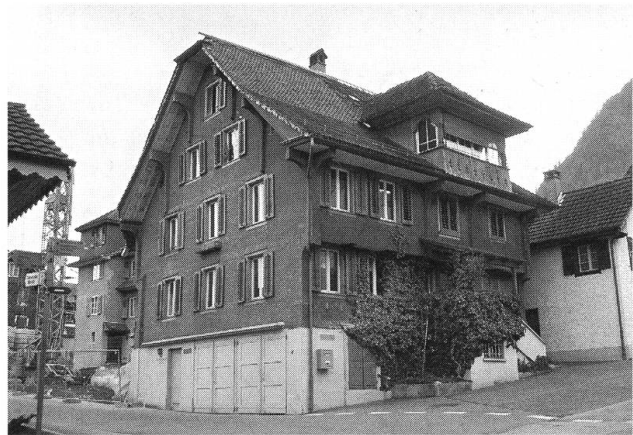
Buochs. Wohnhaus Dorfstrasse 13. Ansicht von Nordwesten. Zustand vor der Restaurierung.

Ursprünglich sollte das Haus abgebrochen und zusammen mit dem nicht überbauten Teil der Parzelle einem Neubau weichen. Einer alternative Planung ist es zu verdanken, dass zusammen mit der Eigentümerschaft und dem Architekten eine Lösung gefunden werden konnte, die den Altbau in die Neubauplanung mit einbezieht. Dabei setzt sich der Neubau in zeitgemässer Architekturspra-

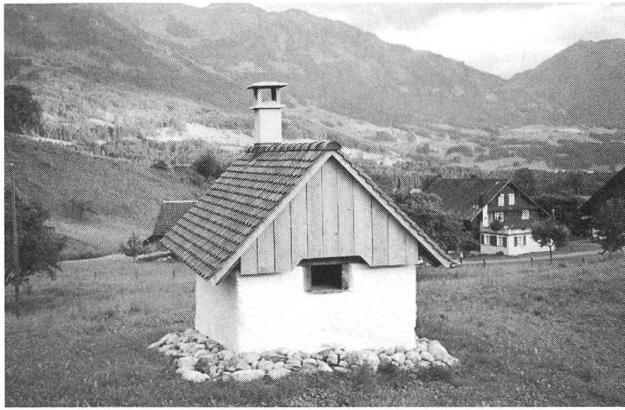
Ennetmoos. Dörr- und Backhaus «Gruobli», Mueterschwandenberg. Ansicht von Norden.

Die fachgerechte Restaurierung umfasste die Erneuerung des Daches, eine neue Ziegeleindeckung, das Verputzen der Aussenwände und die Instandsetzung des Ofens und der Ofenklappen. Heute wird im Ofen wiederum Brot gebacken und werden Früchte gedörrt.

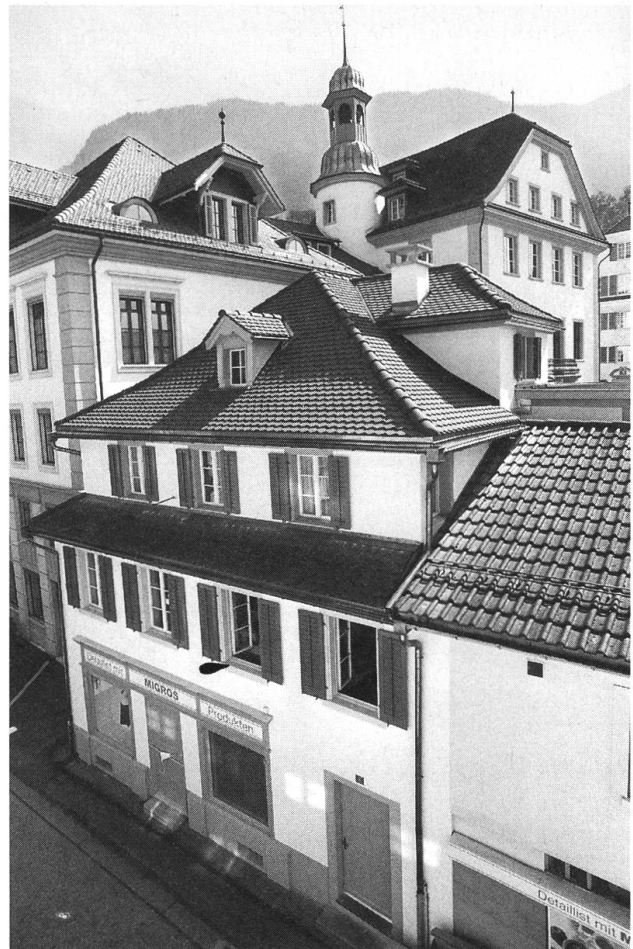
Stans. Wohnhaus Rathausplatz 9 (Wammersches Haus). Ansicht von Norden. Zustand nach der Restaurierung.

Die Restaurierungsarbeiten beschränkten sich auf das Äussere, auf die Neueindeckung des Daches, die Instandsetzung der Spenglerarbeiten, einen neuen Farbanstrich, die Reparatur des Gebäudesockels und der Sandsteinplatten sowie auf die Ausbesserung der Geländer und Fenstergitter.

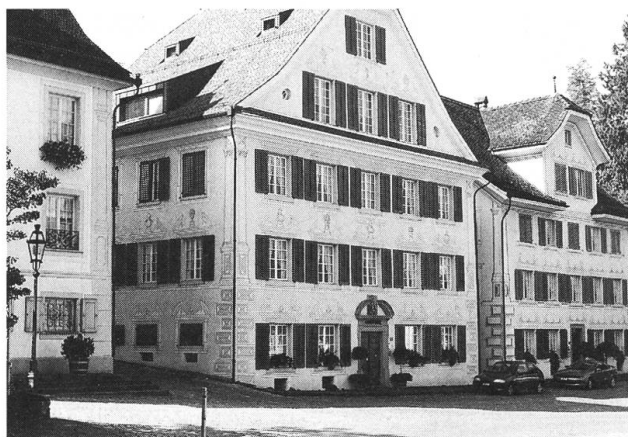
Stans. Zelger-Haus, Rathausplatz 7. Aussenansicht nach der Restaurierung.

Die Umbau- und Restaurierungsarbeiten beinhalteten nebst der Instandsetzung der rückseitigen Fassade den Einbau einer Wohnung im Dachgeschoss. Auf der Giebelseite des zweigeschossigen Daches befand sich ursprünglich ein Festsaal, der in seiner ursprünglichen Grösse wiederum freigelegt und in seinem noch erhaltenen historischen Bestand restauriert werden konnte. Die wohl ursprünglich stuckierte Decke war nicht mehr vorhanden und wurde durch eine schlichte Gipsdecke mit einfachem Randprofil und rundem Mittelspiegel ersetzt. Der Ausbau des Dachgeschosses bedingte eine zusätzliche Belichtung und das Aufsetzen von Dachlukarnen. Diese wurden bewusst in einer zeitgemässen ruhigen Formensprache als Schlepplukarnen ausgebildet und in ihrer Grösse soweit als möglich reduziert. Nebst der Neueindeckung des Daches mit Biberschwanzziegeln wurde auch die Dachkonstruktion soweit statisch notwendig verstärkt. Auch wenn der Einbau der Dachwohnung nicht ohne geringfügige Eingriffe in das äussere Erscheinungsbild möglich war, so lag die sinnvolle Nutzung des zweigeschossigen grossen Dachraumes letztlich auch im Interesse der Denkmalerhaltung.

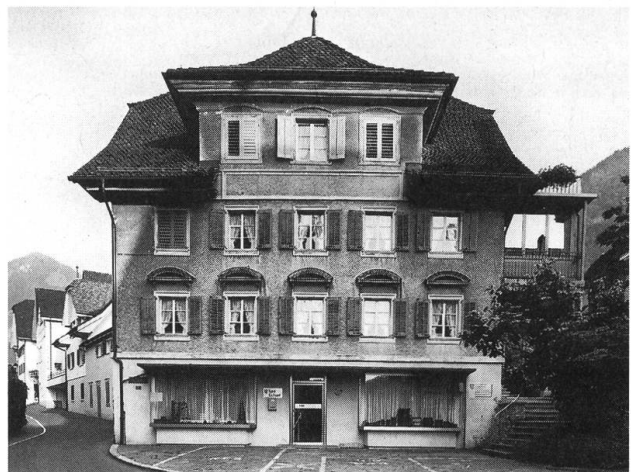
Stans. Haus Fruonz, Rathausplatz 3. Ansicht von Westen vor der Restaurierung.

1996 wurde das Haus durch Architekt Hans Reinhard im Äusseren und teilweise im Innern umfassend und fachgerecht restauriert. Im Jahr 2001 stand das Dachgeschoss zur Restaurierung an. Dabei konnte der über drei Fensterachsen sich erstreckende Festsaal wiederum freigelegt

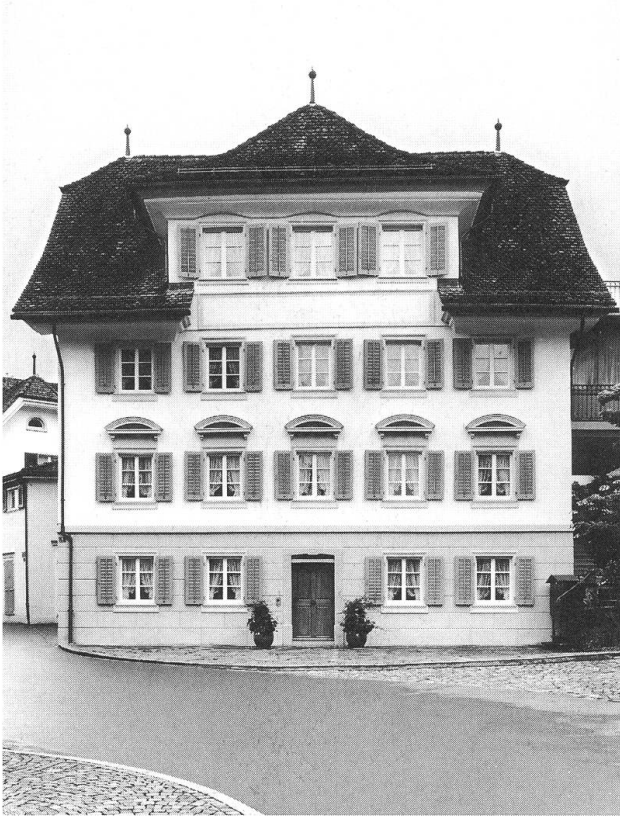
Ansicht von Westen nach der Restaurierung.

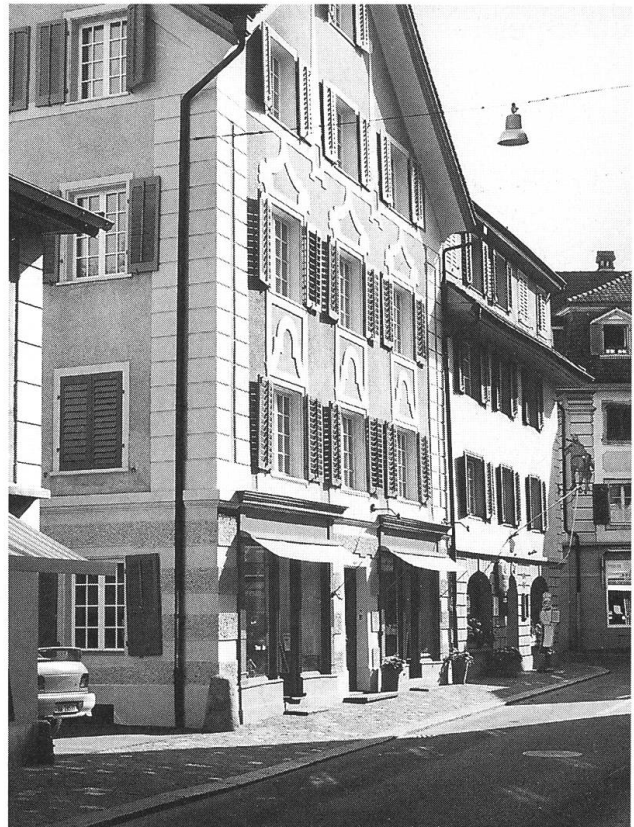
Stans. Wohnhaus Engelbergstrasse 1. Ansicht von Westen nach der Restaurierung.

bei schadhafte Partien auf die Instandsetzung der Jugendstil-Fassadendekorationen sowie auf die Rekonstruktion der originalen Fassaden-Farbigkeit. Die naturbelassenen Rauputzfelder wurden gereinigt, Hohlräume mit Kieselster hintergossen und Fehlstellen mit eingefärbtem Rauputz (Mischung aus Sumpfkalk, hydraulischem Kalk und Sand) ergänzt. Die aufgesetzten glattgestrichenen Dekorationselemente wurden, wie die schadhafte Fenstergewände geflickt und neu gestrichen. Dies gilt auch für die Jalousien und die Schaufensterfronten, die einen dreimaligen Anstrich mit Ölfarbe erhielten. Einzig die Fenster wurden mit Isolierverglasung vollständig neu erstellt.

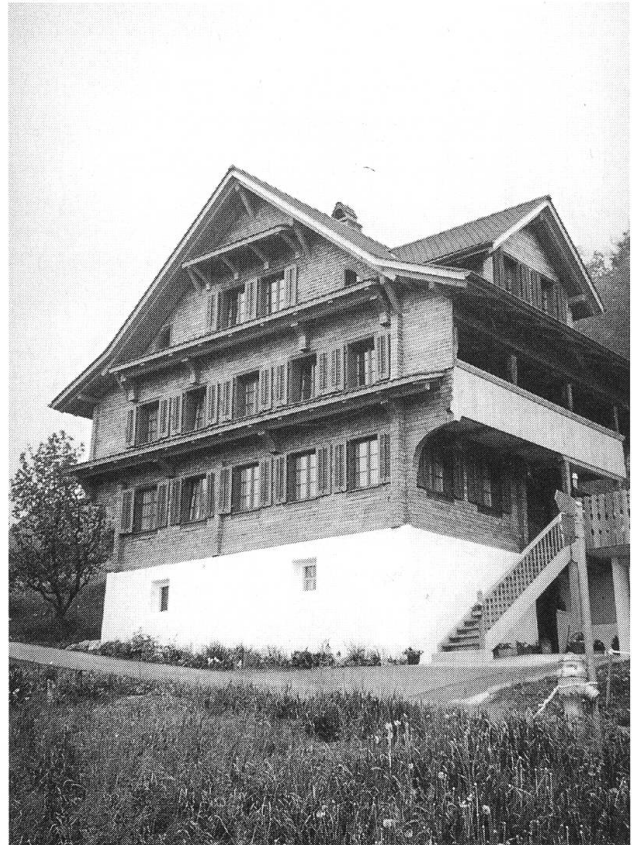
Stansstad. Wohnhaus Stegmatt in Obbürgen. Aussenansicht von Westen nach der Restaurierung.

Zuge der gleichzeitig unternommenen Aussenrestaurierung wurde das Dach neu eingedeckt, der hölzerne Schindelschirm mit Lärchenschindeln erneuert und die Fenster mit neuen Isolierverglasungen versehen. Ebenso wurde in der Stube der grüne Kachelofen neu aufgebaut und mit einem neuen Kamin heizbar gemacht.

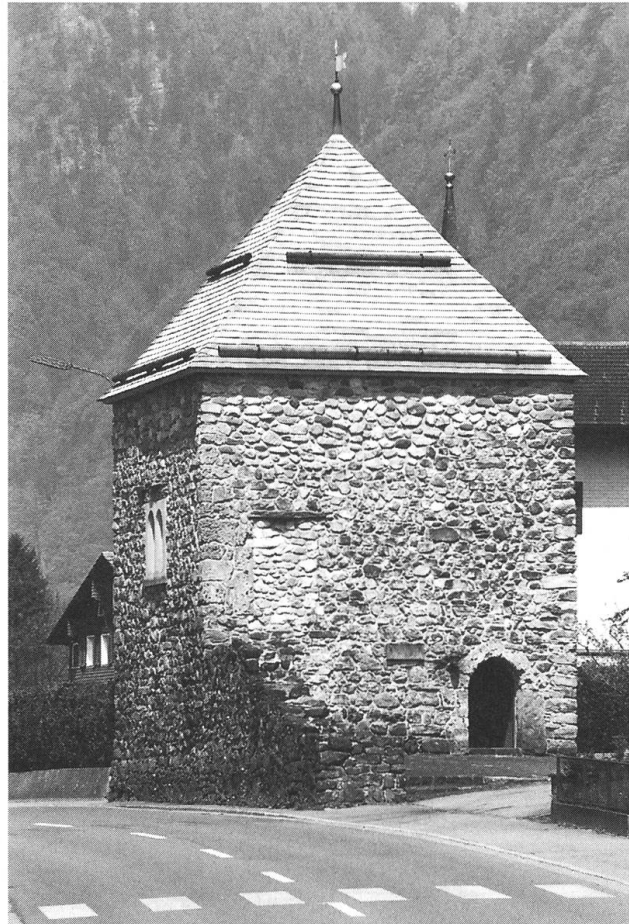
Wolfenschiessen. Burgruine Dörfli. Ansicht von Süden nach der Restaurierung.

Die Teilrestaurierung der Burgruine umfasste die Erneuerung des Schindeldaches. Obschon dieses in keinerlei Verbindung zum historischen Bestand steht und diesen in seiner optischen Erlebbarkeit eher beeinträchtigt als unterstützt, schützt das Dach den archäologischen Bestand und dient der Erhaltung der Ruine.
