Zeitschrift: Nidwaldner Kalender
Herausgeber: Nidwaldner Kalender
Band: 145 (2004)

Abschlussarbeiten Rutschung Ischenwald

Von Josef Eberli

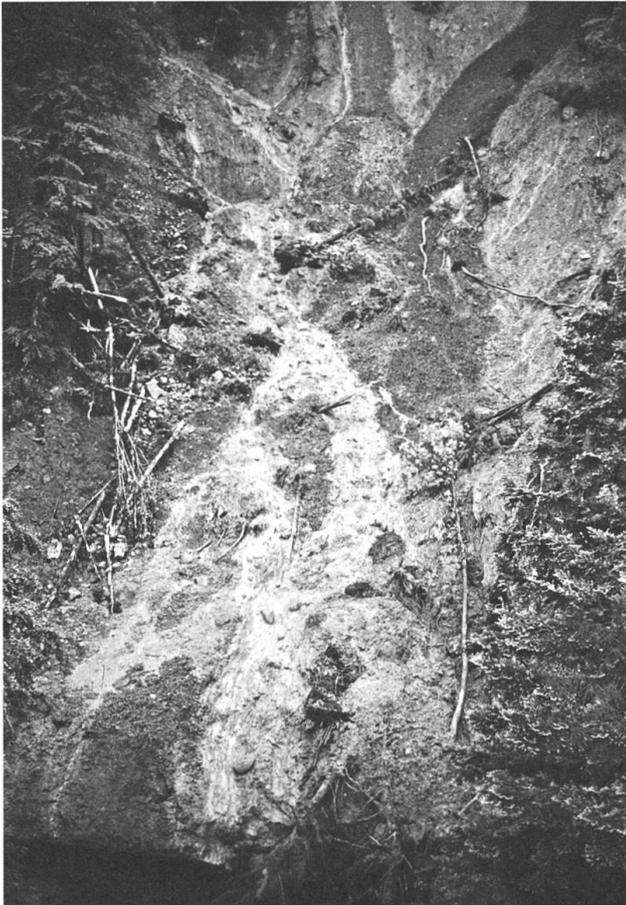
Überströmter Sammler und beschädigte Brückenplatte beim östlichen Arm des Hinter-Erlibaches (III) an der Werkstrasse 3 im Juni 1999.

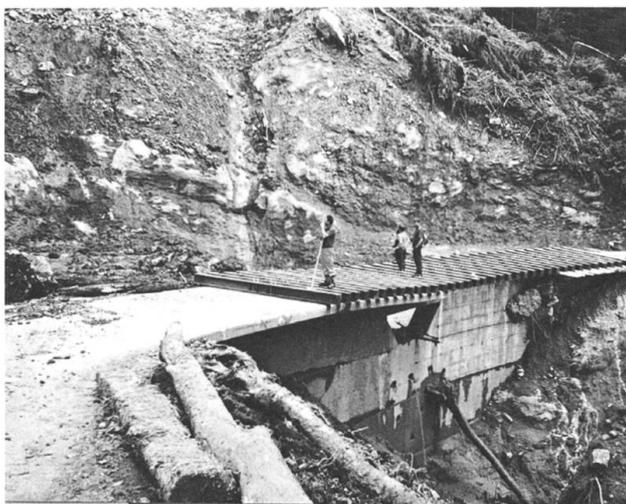
Hinter-Erlibach III nach der Räumung und der Montage der Stahlträger zur Überbrückung der zerstörten Brückenplatte.

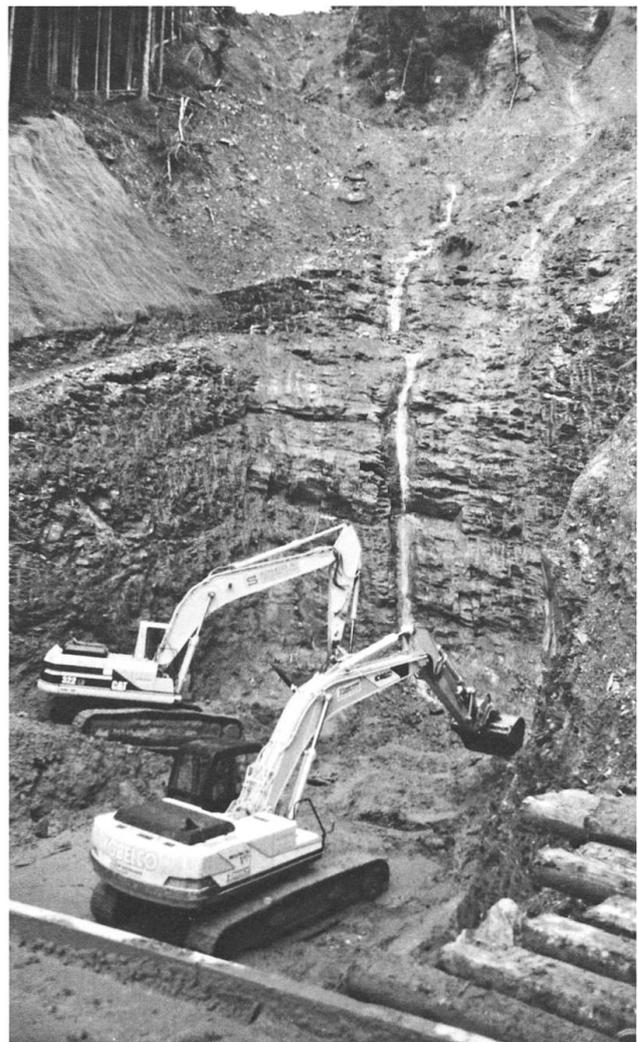
Bagger räumen den durch Sprengung des Felsens auf das Zehnfache vergrösserte Sammler Hinter-Erlibach III

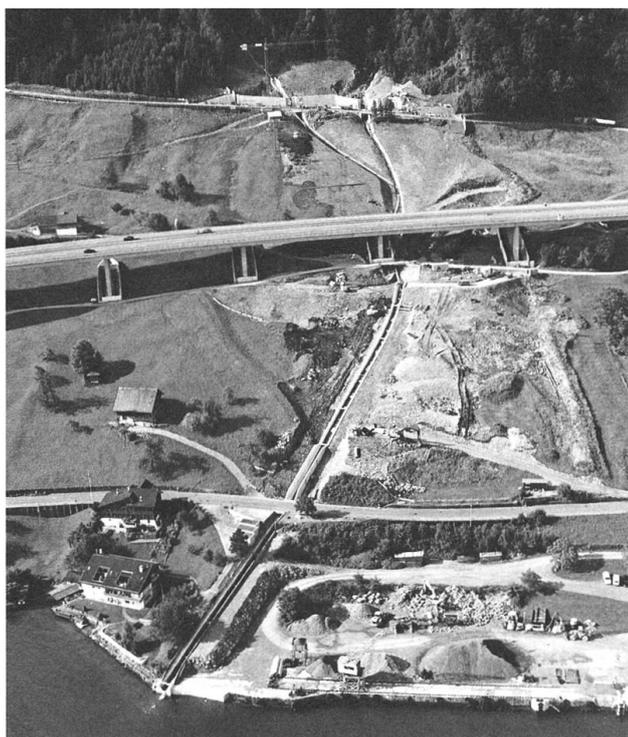
In der Aufnahme vom Juli 2001 sind die Spuren der Murgänge nur noch teilweise zu erkennen. Der als Sofortmassnahme gebaute Schutzdamm links des Baches zwischen dem Viadukt und der Rüthenenstrasse ist ebenfalls bereits bewachsen. Das Gerinne in geänderter Lage und verbessertem Längsgefälle steht kurz vor der Fertigstellung. Der Geschiebesammler beim Grünenwald ist noch im Bau. Die Abweiskeile zum Schutz der Pfeilerschächte sind erstellt. Oberhalb der Rüthenenstrasse wird mit dem Bau des grossen rechtsseitigen Schutzdammes für die Siedlung begonnen.

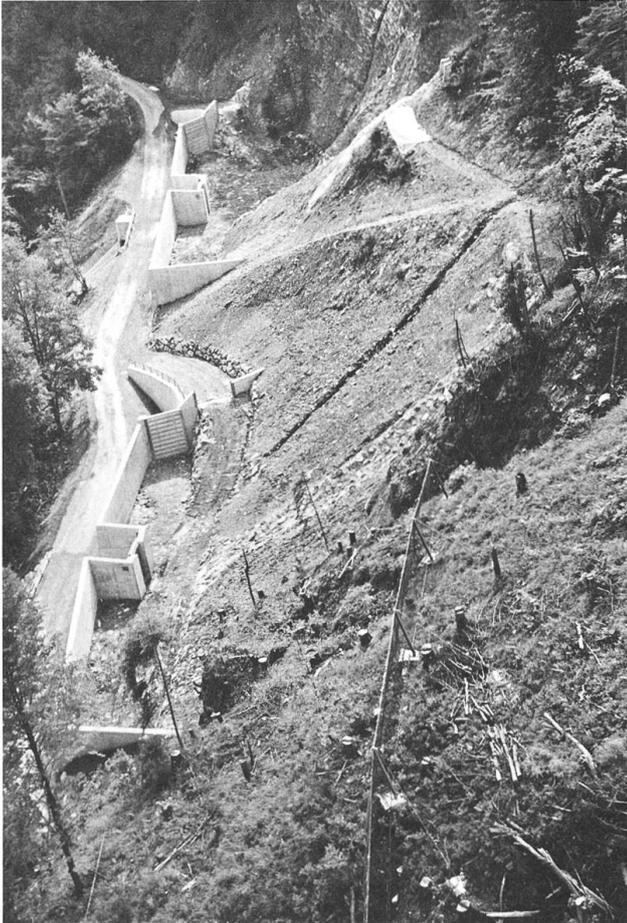
Übersicht über die Geschiebesammler Kellbach I + II. Die bergseitigen Steilrampen ermöglichen die Zufahrt der Bagger. Nach der Freilegung des untenliegenden Schotts der Öffnungen können die Lastwagen in den Sammler nachgezogen werden. Die Werkstrasse 3 wurde verbreitert, damit Lastwagen warten und kreuzen können. Im Bildvordergrund ist eines der Steinschlagnetze zu sehen.

Diese Geschiebesammler sind 5 m hoch. Die Bauwerke sind mittels 10 m langen Wandscheiben aus insgesamt 145 Bohrpfehlen fundiert und mit rund 30 m langen Ankern an den Felsen befestigt. So werden die grossen Belastungen bei einer Füllung der Sammler in tiefere, gut tragfähige Bodenschichten abgetragen. Für die Schaffung des Raumes im steilen Hang mussten 18'000 m³ Aushub abgeführt werden. Für die Bauwerke waren 245 t Stahl, 6'800 t Beton, und 3'900 t Natursteine erforderlich. Die beiden Sammler kosten zusammen 4.7 Mio. Fr.

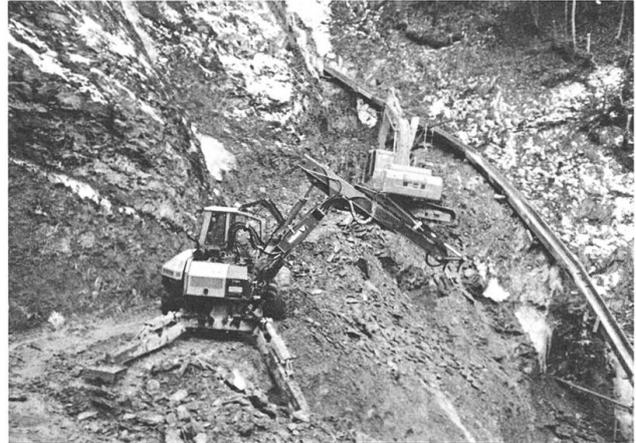
Bagger im häufig schwierigen Gelände beim Bau einer Tirolerfassung. Der Bach wird mit einer Wasserhaltung während der Bauzeit umgeleitet.

Das Rutschmaterial in den Geschiebesammlern würde durch das zufließende Hangwasser laufend durchnässt. Dadurch wird der Abtransport sowie das Deponieren des Materials stark eingeschränkt. Mit einer kontrollierten Wasserumleitung mittels Tirolerfassung im Einlaufbereich, eines Grundablasses und eines Rechens im Abschlussbauwerk, kann das Material zukünftig in den Sammlern entwässert und dann effizienter und kostengünstiger abtransportiert werden.

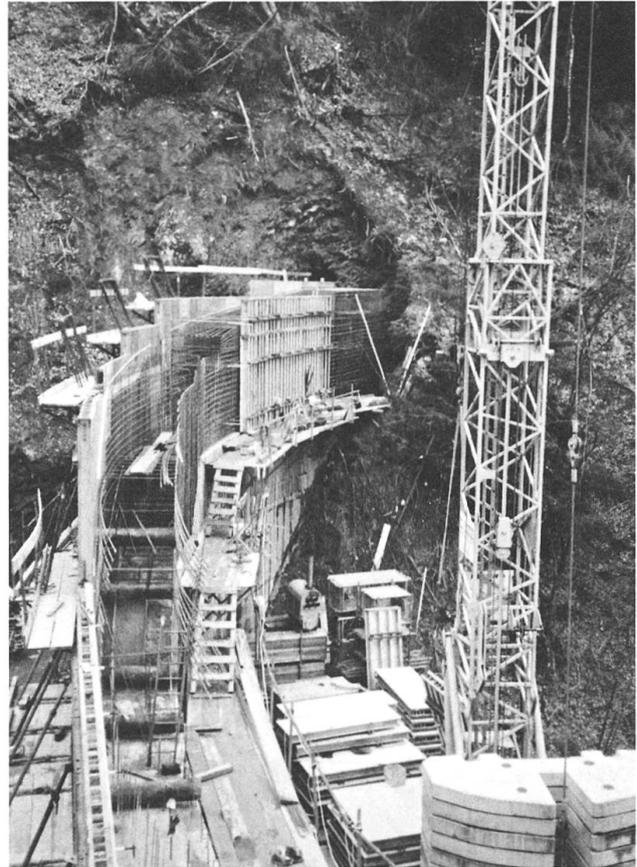
Erhöhung der Sperre beim westlichen Arm Hinter-Erlibach IV an der Werkstrasse 3

Vor dem Ereignis war dies der einzige Geschiebesammler im Ischenwald mit einem namhaften Rückhaltevolumen von 3'000 m³. Zur Verbesserung des Rückhaltes wurde die Abschlussperre jetzt erhöht. Im Weiteren wurden hier zwei Wasserhaltungen eingebaut. Besonders wichtig war es hier eine Zugangspiste zur obenliegenden Wildbachsperre zu schaffen, damit diese für den Schutz der Bauarbeiter und für spätere Räumungen gelehrt werden kann. Talseitig der Sperre musste ein Zugang zum Tosbecken erstellt werden, damit dieses gelehrt und die Schäden beseitigt werden konnten.
