# Abschlussarbeiten Rutschung Ischenwald

Autor(en): **Eberli, Josef**

Zeitschrift: **Nidwaldner Kalender**

Band (Jahr): **145 (2004)**

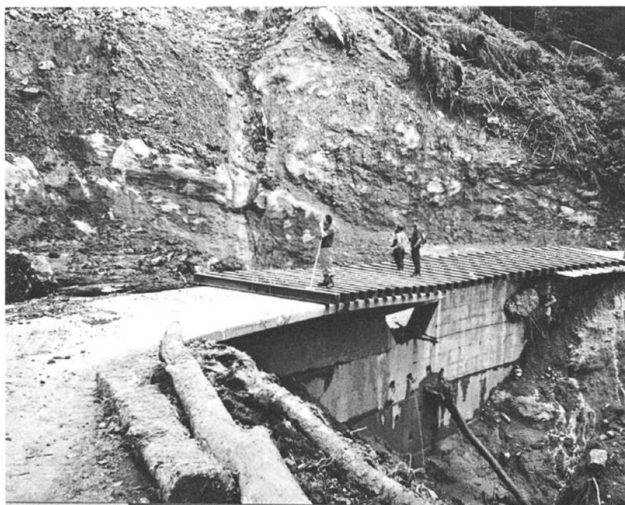
Hinter-Erlibach III nach der Räumung und der Montage der Stahlträger zur Überbrückung der zerstörten Brückenplatte.

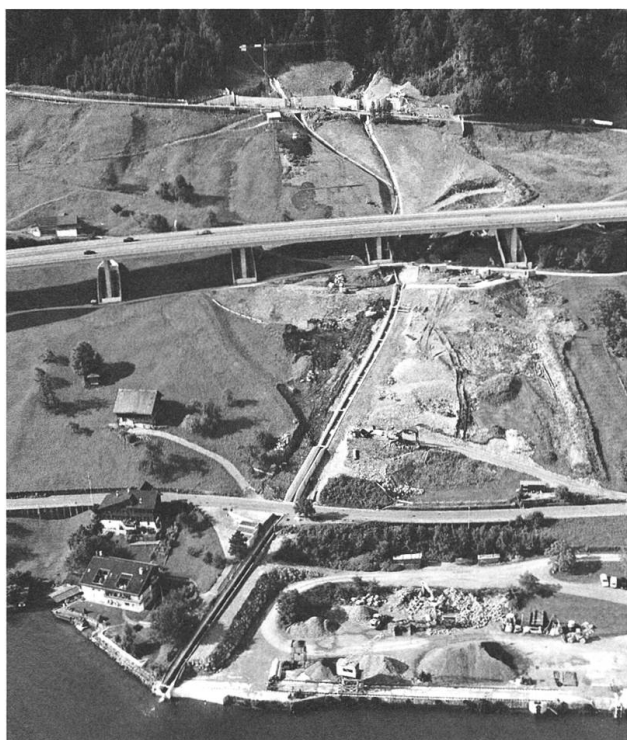
In der Aufnahme vom Juli 2001 sind die Spuren der Murgänge nur noch teilweise zu erkennen. Der als Sofortmassnahme gebaute Schutzdamm links des Baches zwischen dem Viadukt und der Rütenenstrasse ist ebenfalls bereits bewachsen. Das Gerinne in geänderter Lage und verbessertem Längsgefälle steht kurz vor der Fertigstellung. Der Geschiebesammler beim Grünenwald ist noch im Bau. Die Abweiskeile zum Schutz der Pfeilerschächte sind erstellt. Oberhalb der Rütenenstrasse wird mit dem Bau des grossen rechtsseitigen Schutzdammes für die Siedlung begonnen.

Für Ereignisse mit einer Wiederkehrperiode von 100 Jahren wurden zusätzlich Objektschutzmassnahmen realisiert. Die Pfeilerschächte entlang des Lehnenviaduktes wurden deshalb mit einem Abweiskeil geschützt. Beim Hinter-Erlibach schützen zusätzlich neue Dämme die Wohnbauten. Die stark beschädigten Gerinne wurden mit hydraulisch verbesserten Querschnitten, verstärkten Stahlblechen und mit korrigiertem Längsgefälle optimiert. Damit kann das Ableiten kleinerer Murstöße an den Gebäuden vorbei in den See besser gewährleistet werden.

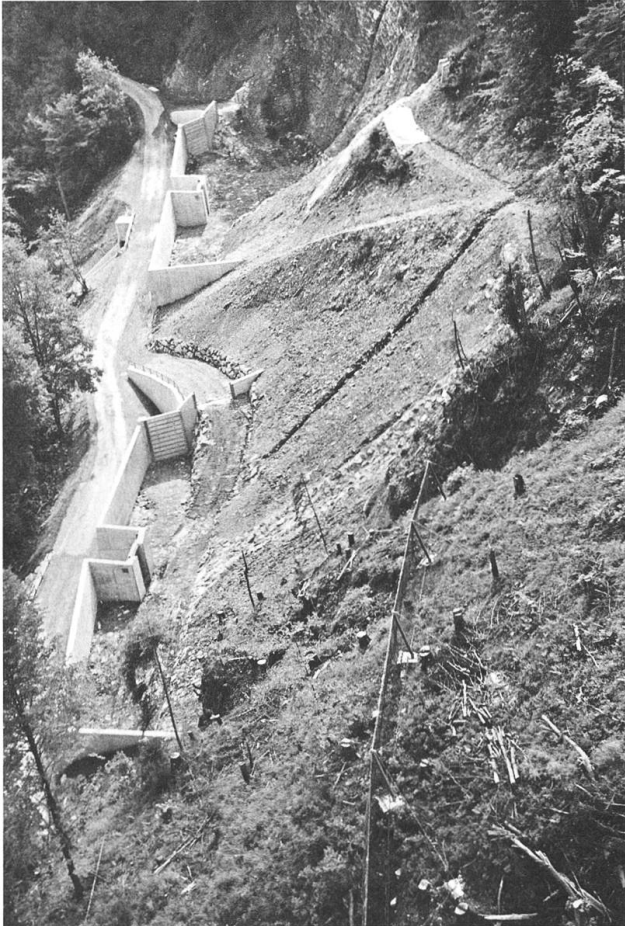
Übersicht über die Geschiebesammler Kellbach I + II. Die bergseitigen Steilrampen ermöglichen die Zufahrt der Bagger. Nach der Freilegung des untenliegenden Schotts der Öffnungen können die Lastwagen in den Sammler nachgezogen werden. Die Werkstrasse 3 wurde verbreitert, damit Lastwagen warten und kreuzen können. Im Bildvordergrund ist eines der Steinschlagnetze zu sehen.

Diese Geschiebesammler sind 5 m hoch. Die Bauwerke sind mittels 10 m langen Wandscheiben aus insgesamt 145 Bohrpfehlen fundiert und mit rund 30 m langen Ankern an den Felsen befestigt. So werden die grossen Belastungen bei einer Füllung der Sammler in tiefere, gut tragfähige Bodenschichten abgetragen. Für die Schaffung des Raumes im steilen Hang mussten 18'000 m<sup>3</sup> Aushub abgeführt werden. Für die Bauwerke waren 245 t Stahl, 6'800 t Beton, und 3'900 t Natursteine erforderlich. Die beiden Sammler kosten zusammen 4.7 Mio. Fr.

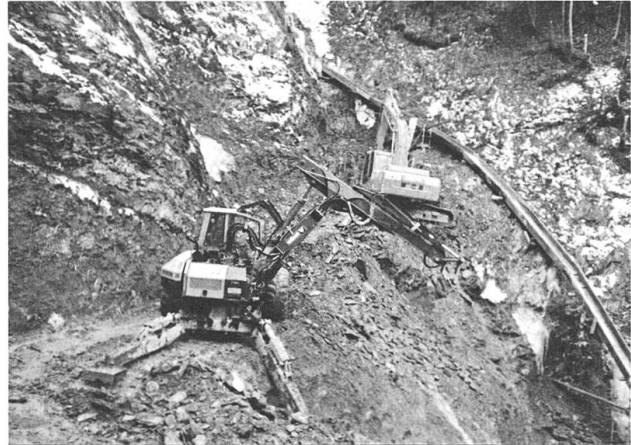
Bagger im häufig schwierigen Gelände beim Bau einer Tirolerfassung. Der Bach wird mit einer Wasserhaltung während der Bauzeit umgeleitet.

Das Rutschmaterial in den Geschiebesammlern würde durch das zufließende Hangwasser laufend durchnässt. Dadurch wird der Abtransport sowie das Deponieren des Materials stark eingeschränkt. Mit einer kontrollierten Wasserumleitung mittels Tirolerfassung im Einlaufbereich, eines Grundablasses und eines Rechens im Abschlussbauwerk, kann das Material zukünftig in den Sammlern entwässert und dann effizienter und kostengünstiger abtransportiert werden.

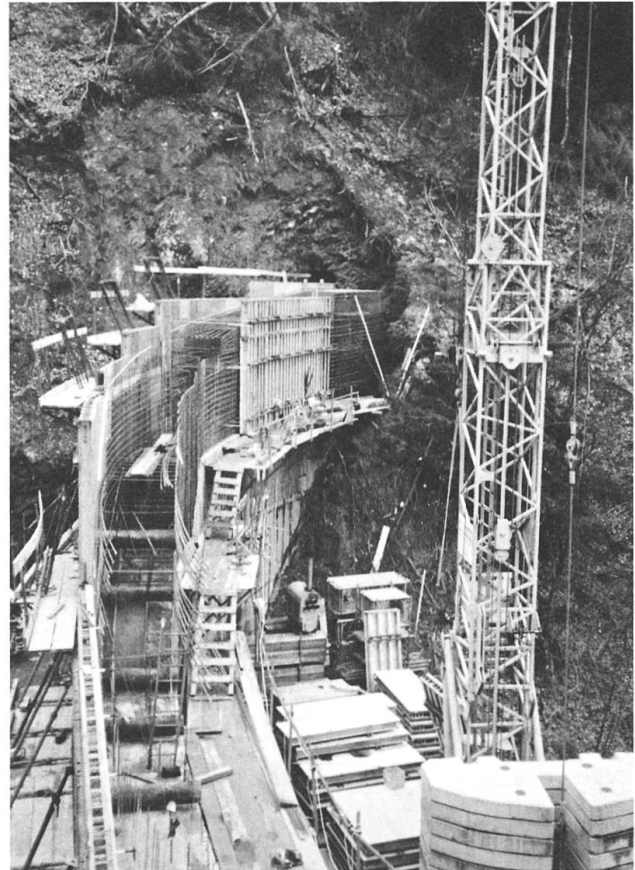
Erhöhung der Sperre beim westlichen Arm Hinter-Erlibach IV an der Werkstrasse 3

Vor dem Ereignis war dies der einzige Geschiebesammler im Ischenwald mit einem namhaften Rückhaltevolumen von 3'000 m<sup>3</sup>. Zur Verbesserung des Rückhaltes wurde die Abschlussperre jetzt erhöht. Im Weiteren wurden hier zwei Wasserhaltungen eingebaut. Besonders wichtig war es hier eine Zugangspiste zur obenliegenden Wildbachsperre zu schaffen, damit diese für den Schutz der Bauarbeiter und für spätere Räumungen gelehrt werden kann. Talseitig der Sperre musste ein Zugang zum Tosbecken erstellt werden, damit dieses gelehrt und die Schäden beseitigt werden konnten.
