Das verheerende Unwetter vom 22. August 2005

Wenn Wasser nicht mehr aufzuhalten ist

Von Beat Christen

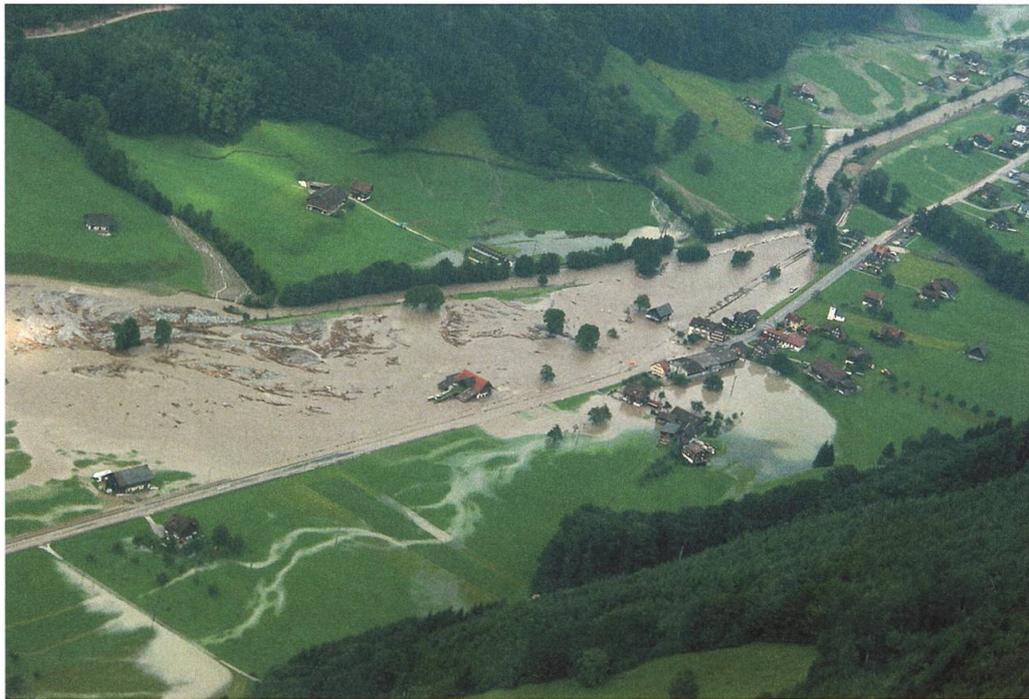
Am Alpennordhang fielen zwischen dem 19. und 23. August verbreitet bis zu 200 Millimeter Niederschlag pro Quadratmeter. Die Folgen waren verheerende Überschwemmungen wie hier im Gebiet Dörfli bei Wolfenschiessen.

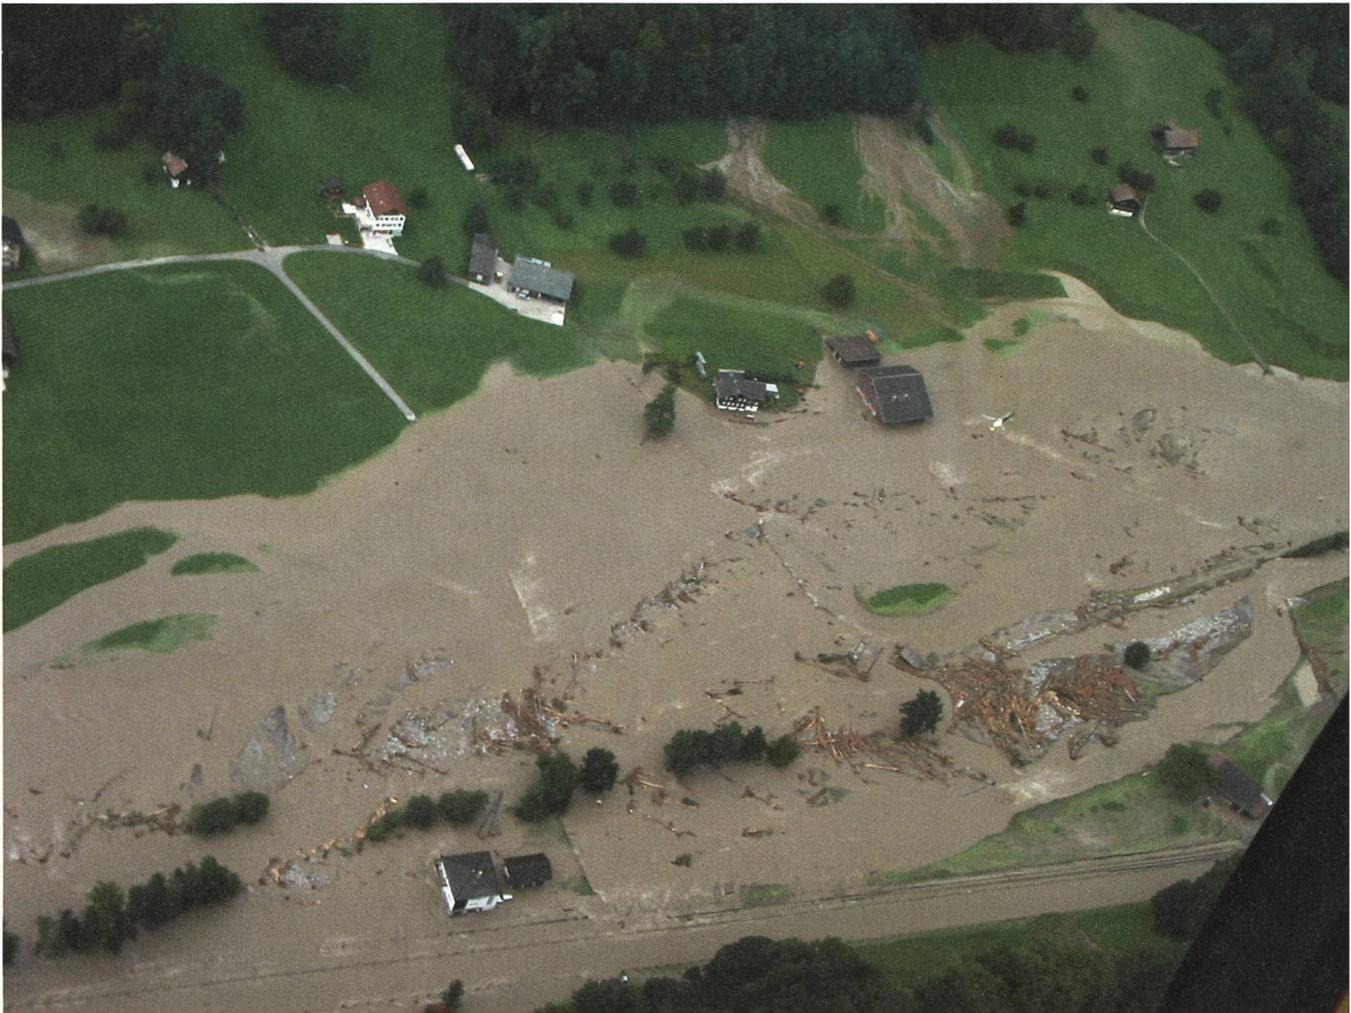
Die Folgen des Genua-Tiefs. Das Aawasser suchte sich praktisch auf der ganzen Länge vom Surenenpass bis zur Einmündung in den Vierwaldstättersee in Buochs wie hier im Gebiet Münchmatt in Wolfenschiessen neue Wege.

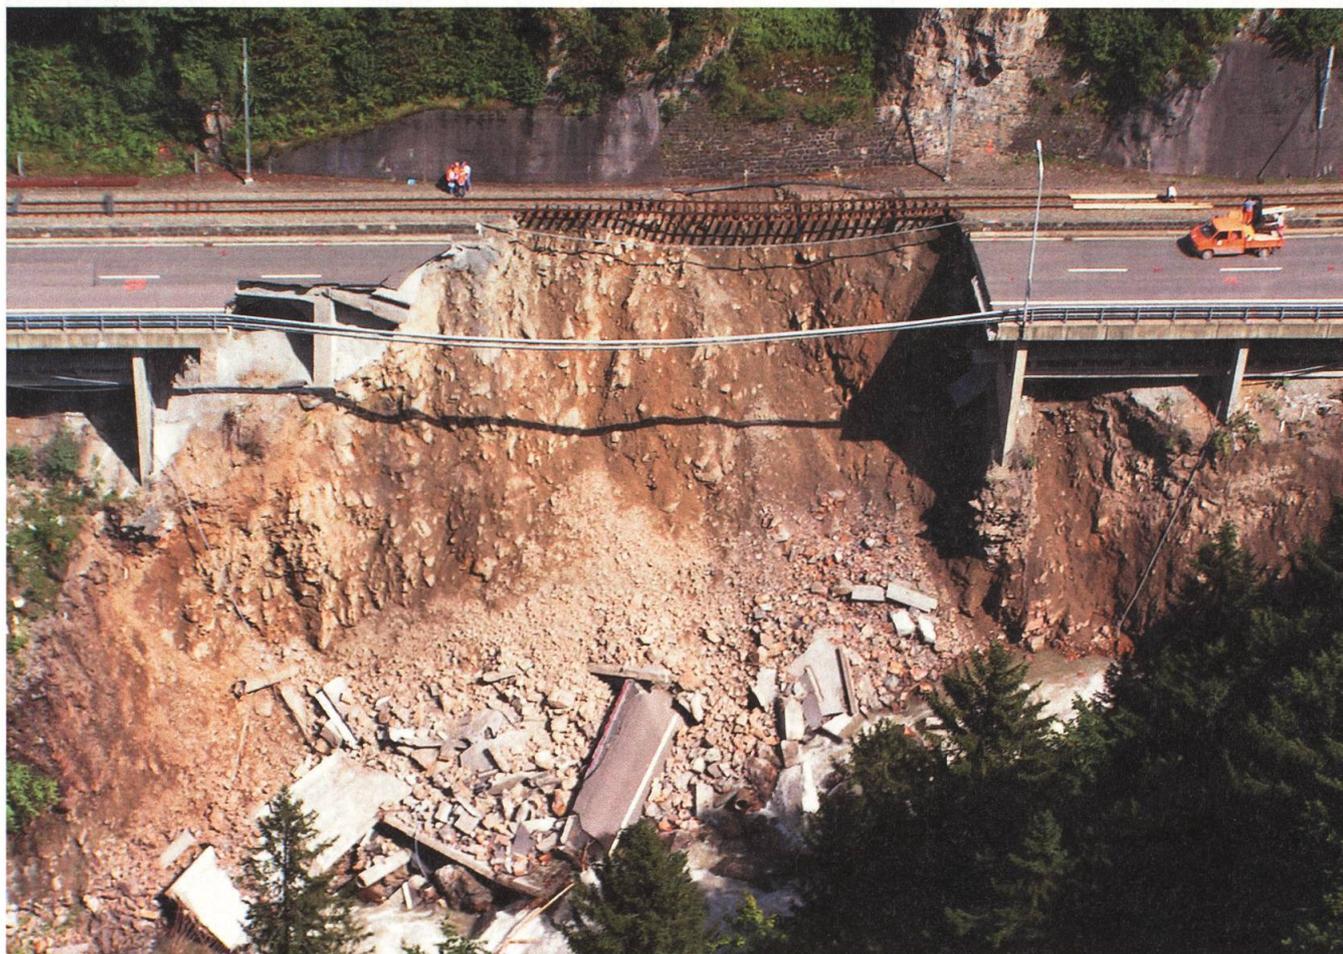
Ein Bild, das um die Welt ging. Am Montagabend um 21.50 Uhr stürzte ein Teil des Lehnenviaduktes ein. Engelberg war von diesem Zeitpunkt an von der Aussenwelt vollständig abgeschnitten.

Hart getroffen hat das Unwetter die Zentralbahn. Unmittelbar nach dem Hochwasser waren rund 80 Prozent des Schienennetzes ausser Betrieb. Im Engelbergertal sind die Schäden besonders gross. Zwischen Dallenwil und Wolfenschiessen wurde das Trasse übersart und teilweise der Schotter weggespült. Der Bahnhof in Wolfenschiessen stand ganz unter Wasser. Über längere Strecken teilweise total zerstört wurde das Trasse der Zentralbahn zwischen Wolfenschiessen und Grafenort. Nicht mehr viel erinnerte von Grafenort aus bis zum Tunnelportal Mettlen und weiter südlich im Gebiet der Liegenschaft Reinerts, dass hier einmal die Geleiseanlage der Zentralbahn war. Am schwersten wiegt wohl der Absturz des so genannten Lehnenviaduktes in Engelberg. Dieses stürzte am Montag, 22. August, um 21.50 Uhr auf einer Länge von etwas mehr als 50 Metern in die Aaschlucht ab. Das wild gewordene Aawasser hatte einige Pfeiler des Viaduktes unterspült und dieses schliesslich zum Einsturz gebracht. Dabei wurde auch die Zufahrtsstrasse nach Engelberg mit in die Tiefe gerissen. Engelberg war ab diesem Zeitpunkt vollständig von der Aussenwelt abgeschnitten. Bereits am frühen Montagabend hatte ein Erdbeben die Kantonsstrasse beim Fanggraben meterhoch mit Geröll zugeschüttet. Dieses Ereignis wurde jedoch als wenig gravierend eingestuft. Hoffte man doch, diese Erdmasse mittels schweren Baumaschinen auf die Seite zu räumen. Doch mit dem Einsturz eines Teiles des Lehnenviadukts war diese Hoffnung auf einen Schlag geknickt.

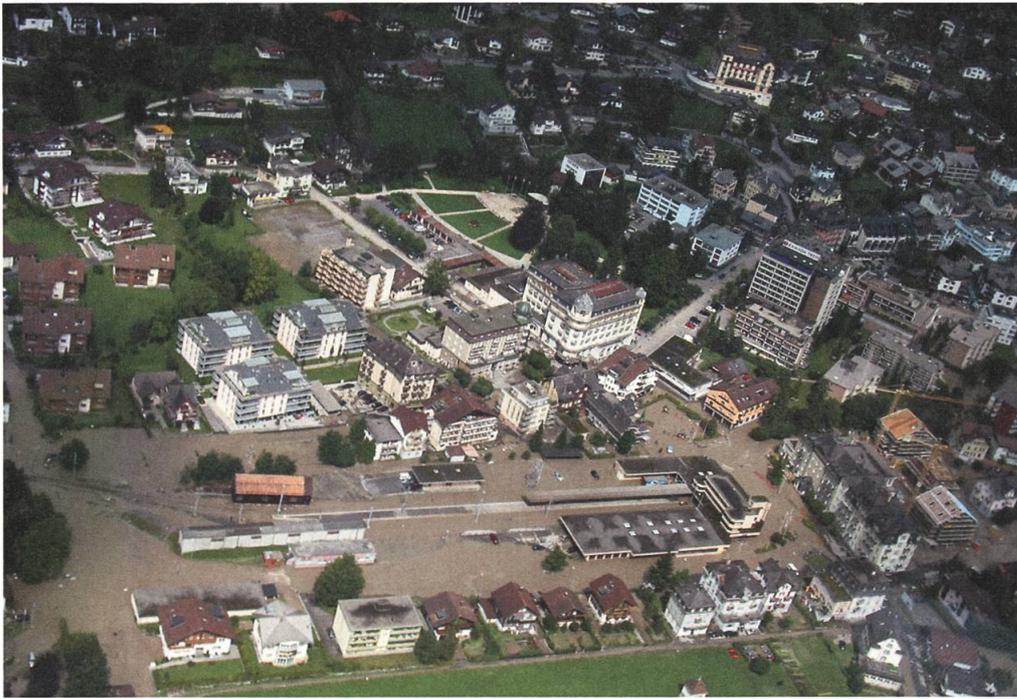
Engelberg am Tag nach den grossen Regenfällen. Der Bahnhof steht immer noch bis zu einem Meter unter Wasser.

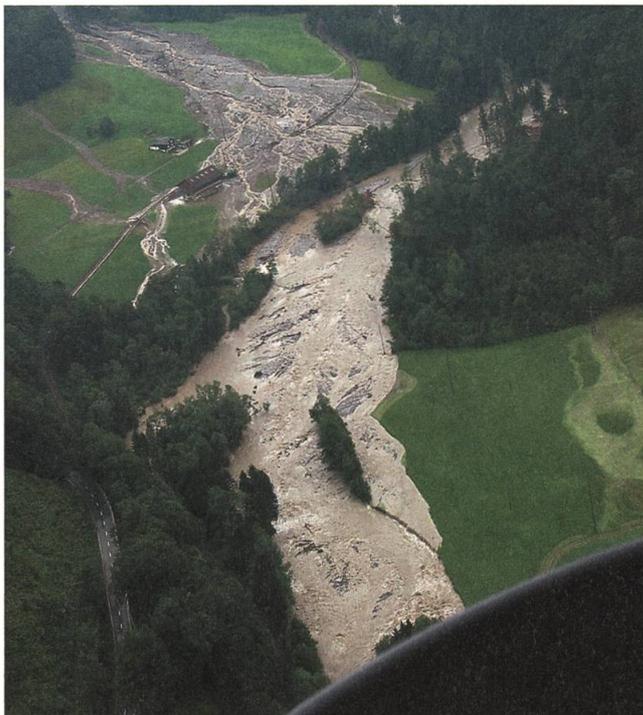
Das Geschiebe aus dem Fangtobel verwüstete mehr als die Hälfte der Liegenschaft Reinerts. Das Aawasser breitete sich in Richtung Mettlen aus.

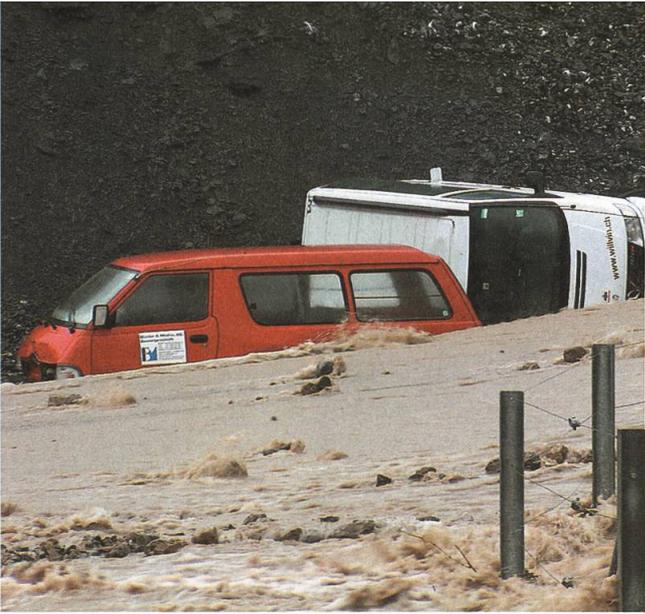
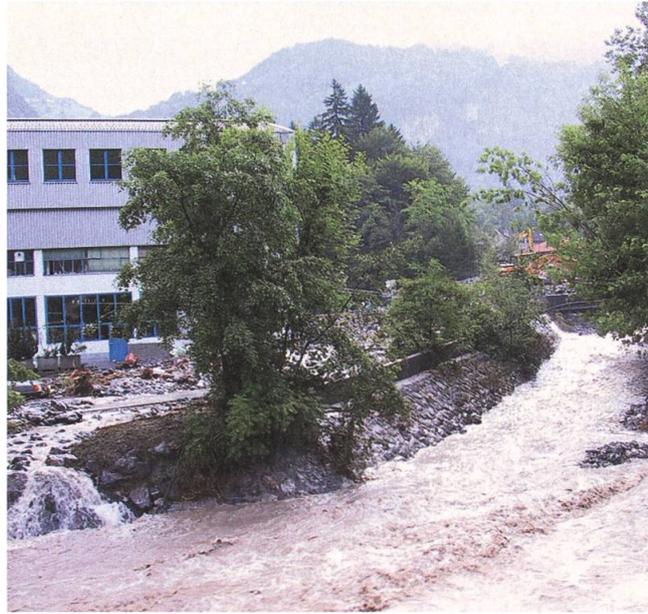
Der Buoholzbach führte ebenfalls sehr viel Geschiebe mit sich. Vermeintlich in Sicherheit gebrachte Fahrzeuge wurden wie Spielzeuge umgeworfen oder mit Schutt und Geröll zugedeckt. Während der Akutphase konnten die Einsatzkräfte hier nur mit viel Glück einen Dambruch verhindern.

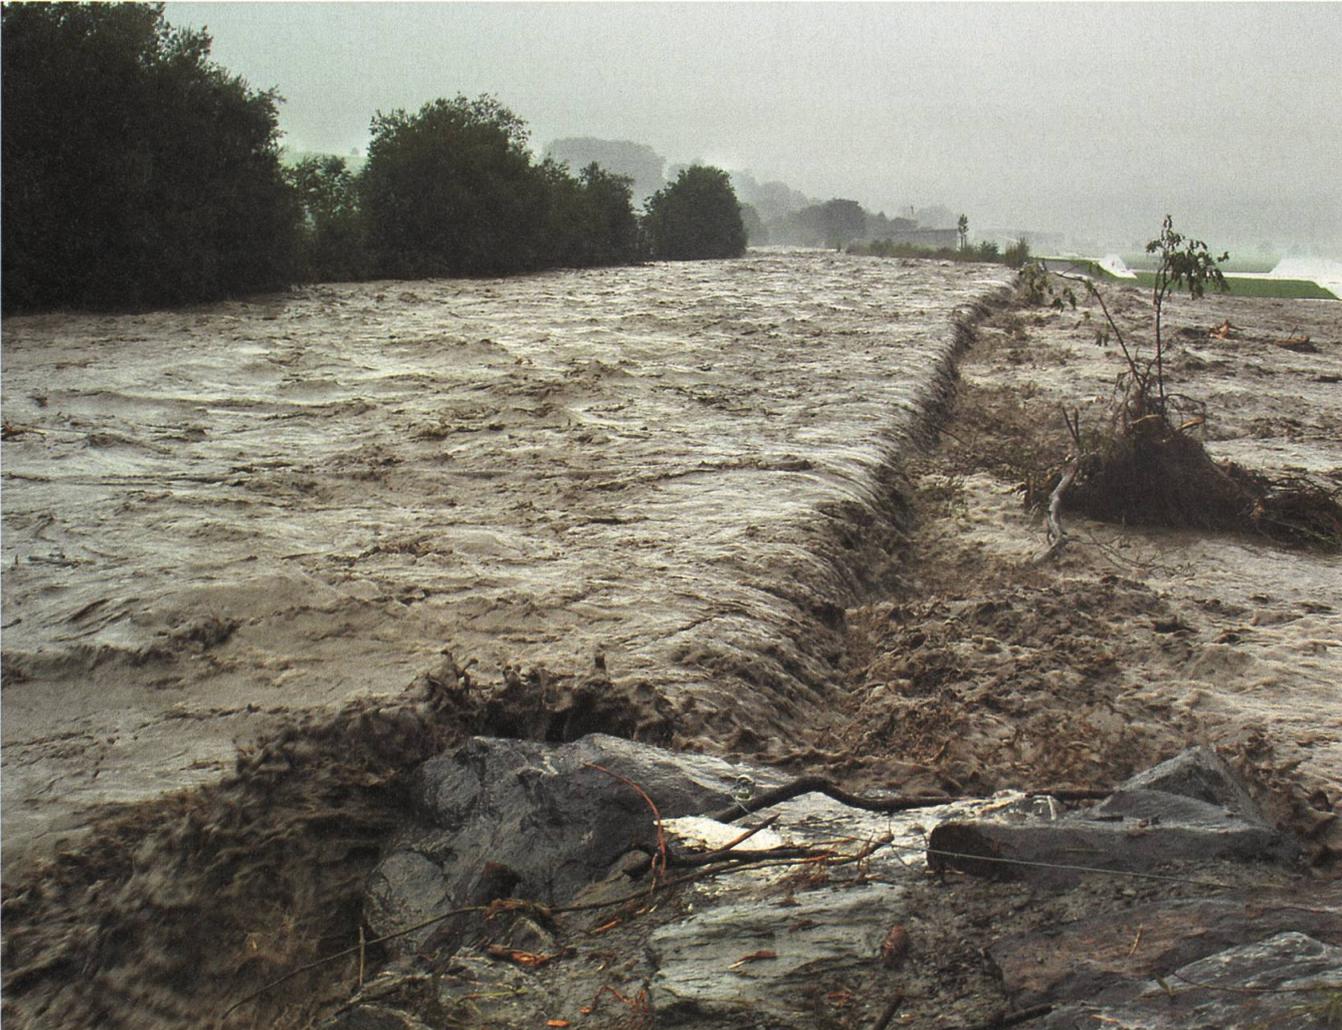
Die Hochwasserentlastungen zwischen Ennerberg und Buochs erfüllten ihren Dienst, wie es die Berechnungen vorsahen. Bei 200 Kubikmeter pro Sekunde kippten die Betonplatten weg und führten so zur erhofften Entlastung.

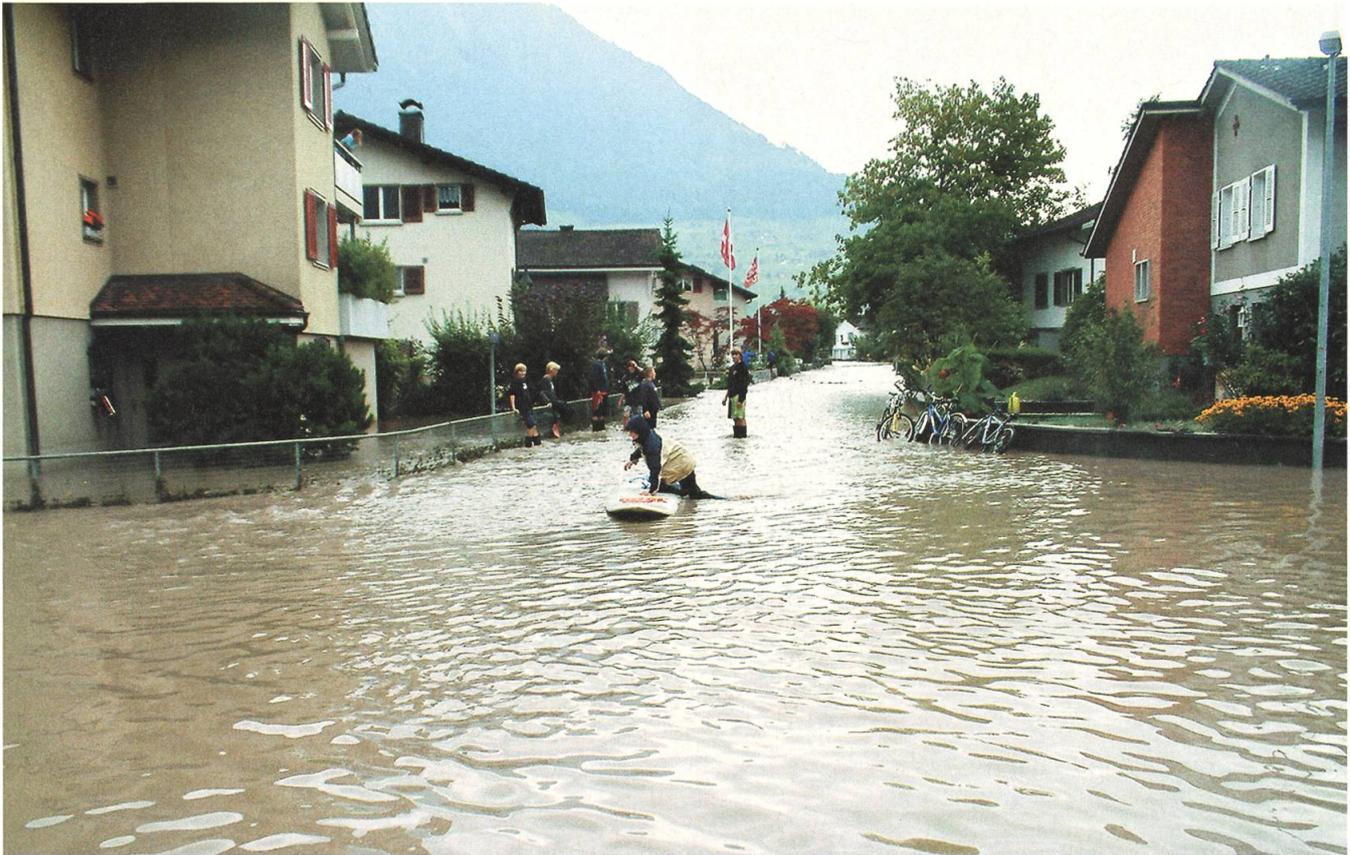
Wegen der Entlastung des Aawassers und dem starken Anstieg des Seespiegels waren in Ennetbürgen zahlreiche Personen vorübergehend in ihren Häusern blockiert.

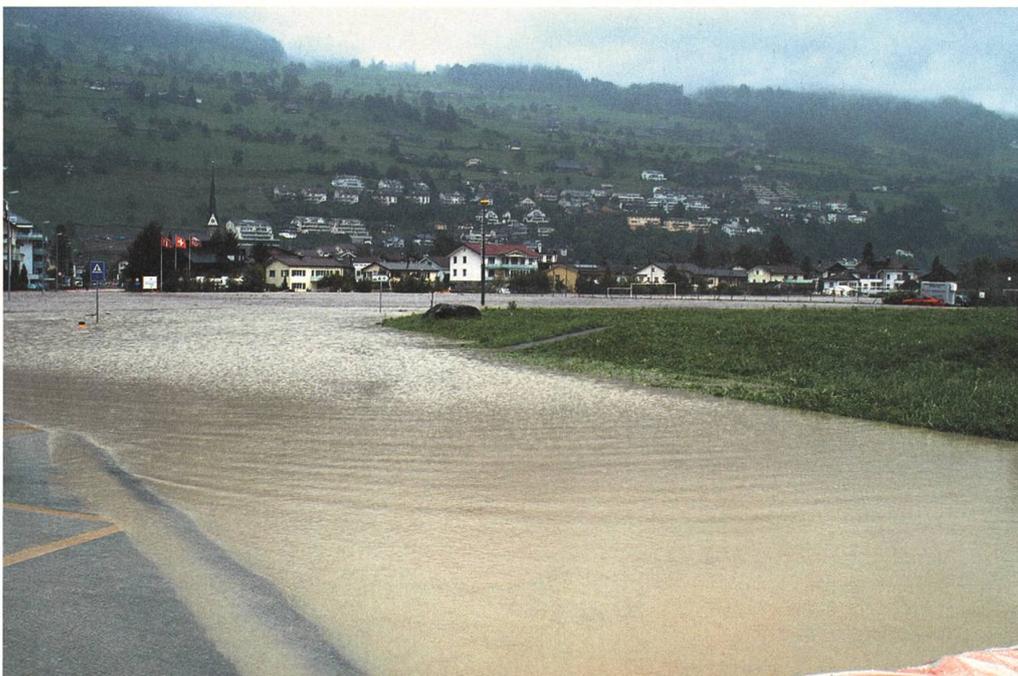
Die Entlastungsmassnahmen führten dazu, dass ein Teil der Wassermenge zwischen Buochs und Ennetbürgen einen Weg zum Vierwaldstättersee suchte.

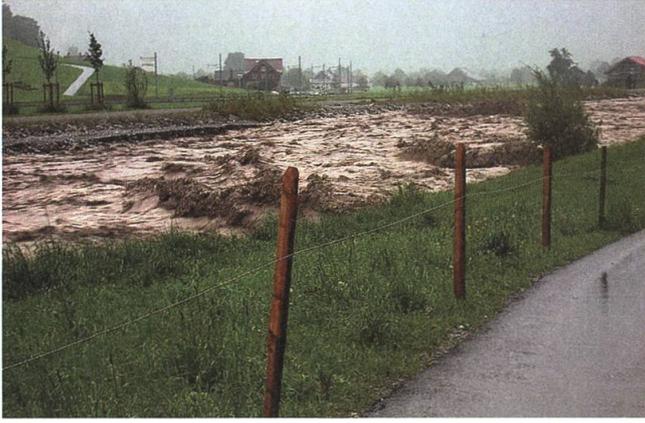
Die im Rahmen des Hochwasserschutzes realisierten Massnahmen von der Bürerbrücke bis nach Buochs haben sich bei diesem Jahrhundert-Hochwasser bewährt.

welche die Fluten zurückhielt. Die Überflutung von Büren konnte in letzter Sekunde mit der notfallmässigen Erhöhung des bestehenden Querdammes verhindert werden. Kein Sicherheitsrisiko bestand mehr von der Bürerbrücke an bis zum See. Hier haben die bereits im Rahmen des Hochwasserschutzes realisierten Massnahmen wie Erhöhung der bisherigen Abflusskapazitäten von 120 bis 140 Kubikmetern pro Sekunde auf teilweise 150 bis 300 Kubikmetern pro Sekunde ihre Wirkung nicht verfehlt. Im Rahmen des Hochwasserschutzprojektes wurden zwischen Ennerberg und Buochs verschiedene Hochwasserentlastungen eingebaut. Diese sprangen wie geplant ab 200 Kubikmetern pro Sekunde ein. Heute weiss man, dass es ohne diese Entlastungsmassnahmen in Buochs zu Dammbrüchen gekommen wäre. Als einziger Wermutstropfen bleibt die Tatsache zurück, dass Aufgrund von demokratischen Prozessen der Hinterdamm am Scheidgraben zwischen Buochs und Ennetbürgen noch nicht realisiert werden konnte. Das Fehlen dieses Dammes verursachte im Dorf Ennetbürgen wie in der Gefahrenkarte des Kantons Nidwalden vorausgesagt weiträumige Schäden. Wegen dieses Überflutens waren in Ennetbürgen zahlreiche Personen vorübergehend in ihren Häusern blockiert.

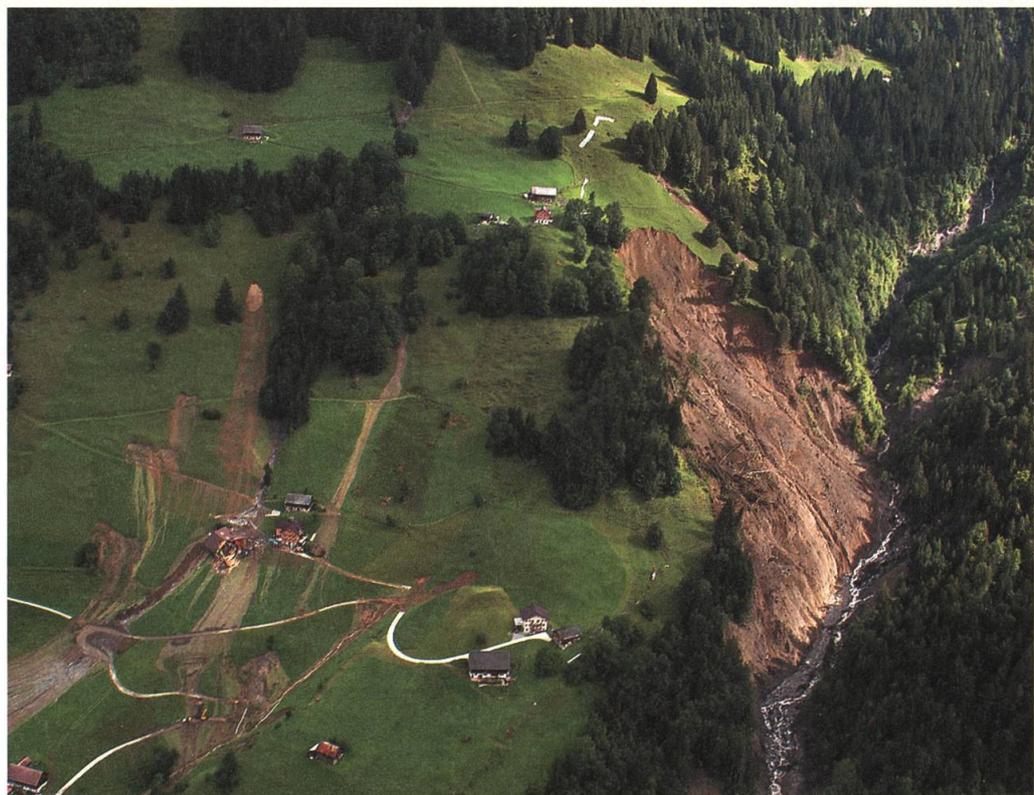
Der gewaltige Erdrutsch löste sich im Gebiet Schmidboden. Die Rutschmasse erreichte die Kantonsstrasse innerhalb von einer Minute.

In Oberrickenbach sorgten der Haldibach und der Secklisbach für Aufregung. Im Einzugsgebiet des Haldibaches führten die starken Regenfälle zu mehreren Erdbeben. So löste sich im Gebiet Schmidboden ein gewaltiger Rutsch. Rund 200'000 Kubikmeter Material stürzte sich in Richtung Oberrickenbach. Wie stark die Rutschmasse durchnässt gewesen sein muss zeigt die Tatsache, dass die vier registrierten Abbrüche innerhalb von einer halben Minute die Kantonsstrasse erreicht hatten. Die Haldibrücke wurde einfach weggerissen. Andere Brücken stark beschädigt. Der ausser Rand und Band geratene Haldibach führte Steinblöcke von einer Grösse von bis zu 170 Kubikmetern mit sich. Doch dies war nicht der einzige Ruffenniedergang in Oberrickenbach. Die prekäre Lage führte dazu, dass hier zahlreiche Personen evakuiert werden mussten. Zusammen mit den weiteren Rutschungen vor allem aus dem Gebiet Eggeligrat wurde der Secklisbach bis zum Chäppelistutz mit einigen hunderttausend Kubikmetern Material aufgefüllt. Die Staumauer beim Chäppelistutz verhinderte, dass die gesamten Geschiebmassen durch die Wolfsschlucht die ohnehin schon stark in Mitleidenschaft gezo-gene Talebene erreichte.

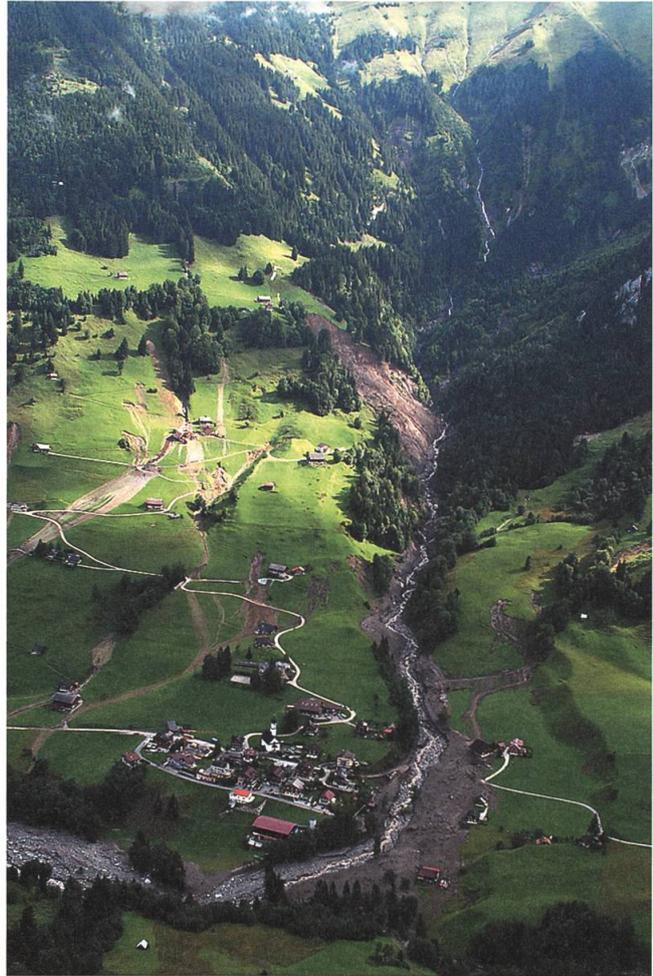
Oberrickenbach nach dem verheerenden Unwetter. Die Luftaufnahme zeigt das Ausmass der Zerstörung, welches der Erdbeben anrichtete.

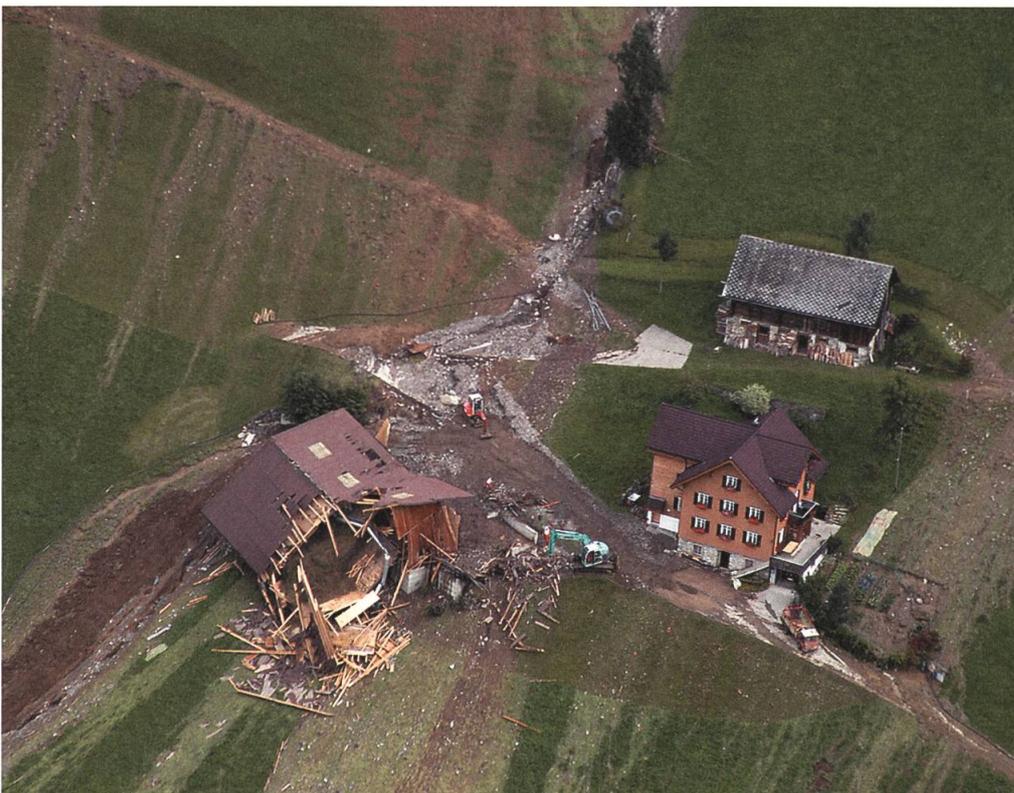
Der von einem Erdbeben total zerstörte Stall auf der Liegenschaft Schiltli in Oberrickenbach.

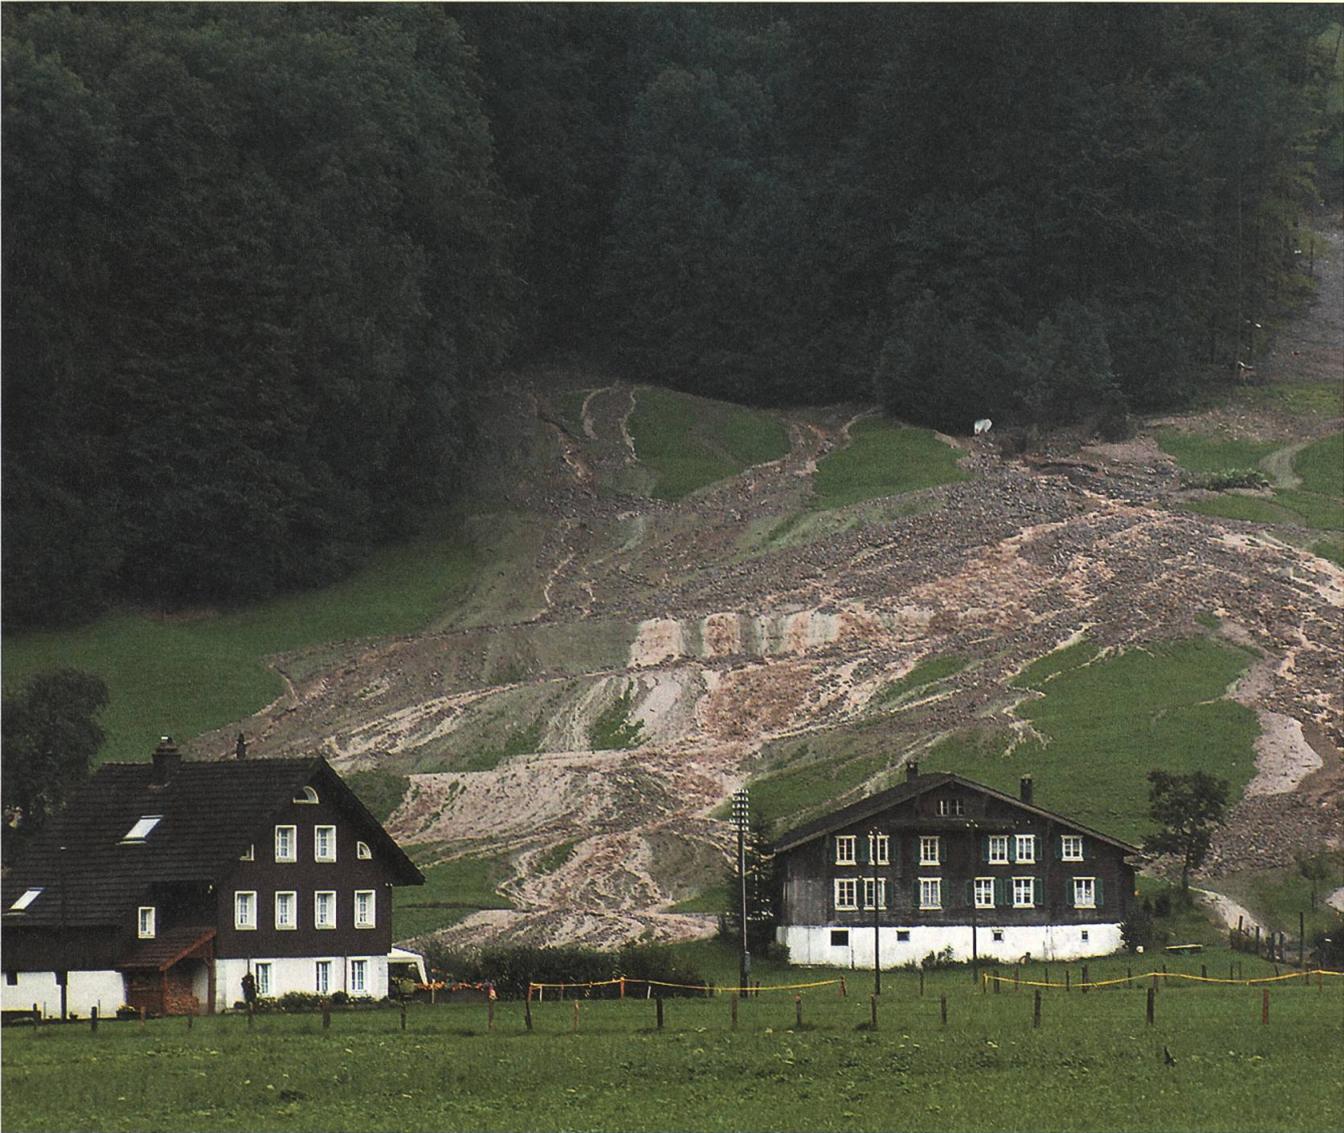
Rund 4000 Kubikmeter Geschiebe floss über die Liegenschaft Ennetacher ab. Der Geschiebesammler Humligen wurde erst wenige Wochen vor dem Ereignis fertig erstellt.

Als einen weiteren Knackpunkt für die Einsatzkräfte von Wolfenschiessen erwies sich der Humligenbach. Eine einzige Einsprache hätte genügt und der Ende Juli fertiggestellte Geschiebesammler oberhalb des Wohngebietes hätte seine primäre Aufgabe, das darunterliegende Wohngebiet zu schützen, nicht erfüllen können. So erlebte dieses grosse Bauwerk am 22. August seine erste grosse Bewährungsprobe. 11'700 Kubikmeter Geschiebe füllten den Sammler, während rund 4'000 Kubikmeter wie geplant über die Überlastsicherung in den vom Dorf abgewandten Wald und über die Liegenschaft Ennetacher abflossen. Der ursprünglich an diesem Ort erstellte Sammler wies ein Volumen von lediglich 3000 Kubikmeter

auf. Der Sammler wurde auf Grund des Gefahrenpotentials von bereits vorher festgestellten Rutschungen erweitert. Als sinnvoll hat sich zudem die Überlaufsicherung erwiesen. Die Staumauer beim Ausgleichsbecken Chäppelistutz verhinderte die drohende Gefahr von Süden vom Secklisbach und der Geschiebesammler jene von Osten vom Humligenbach. Im Westen wütete bereits zur Genüge das Aawasser. Wolfenschiessen wäre vom Wasser buchstäblich in die Zange genommen worden.

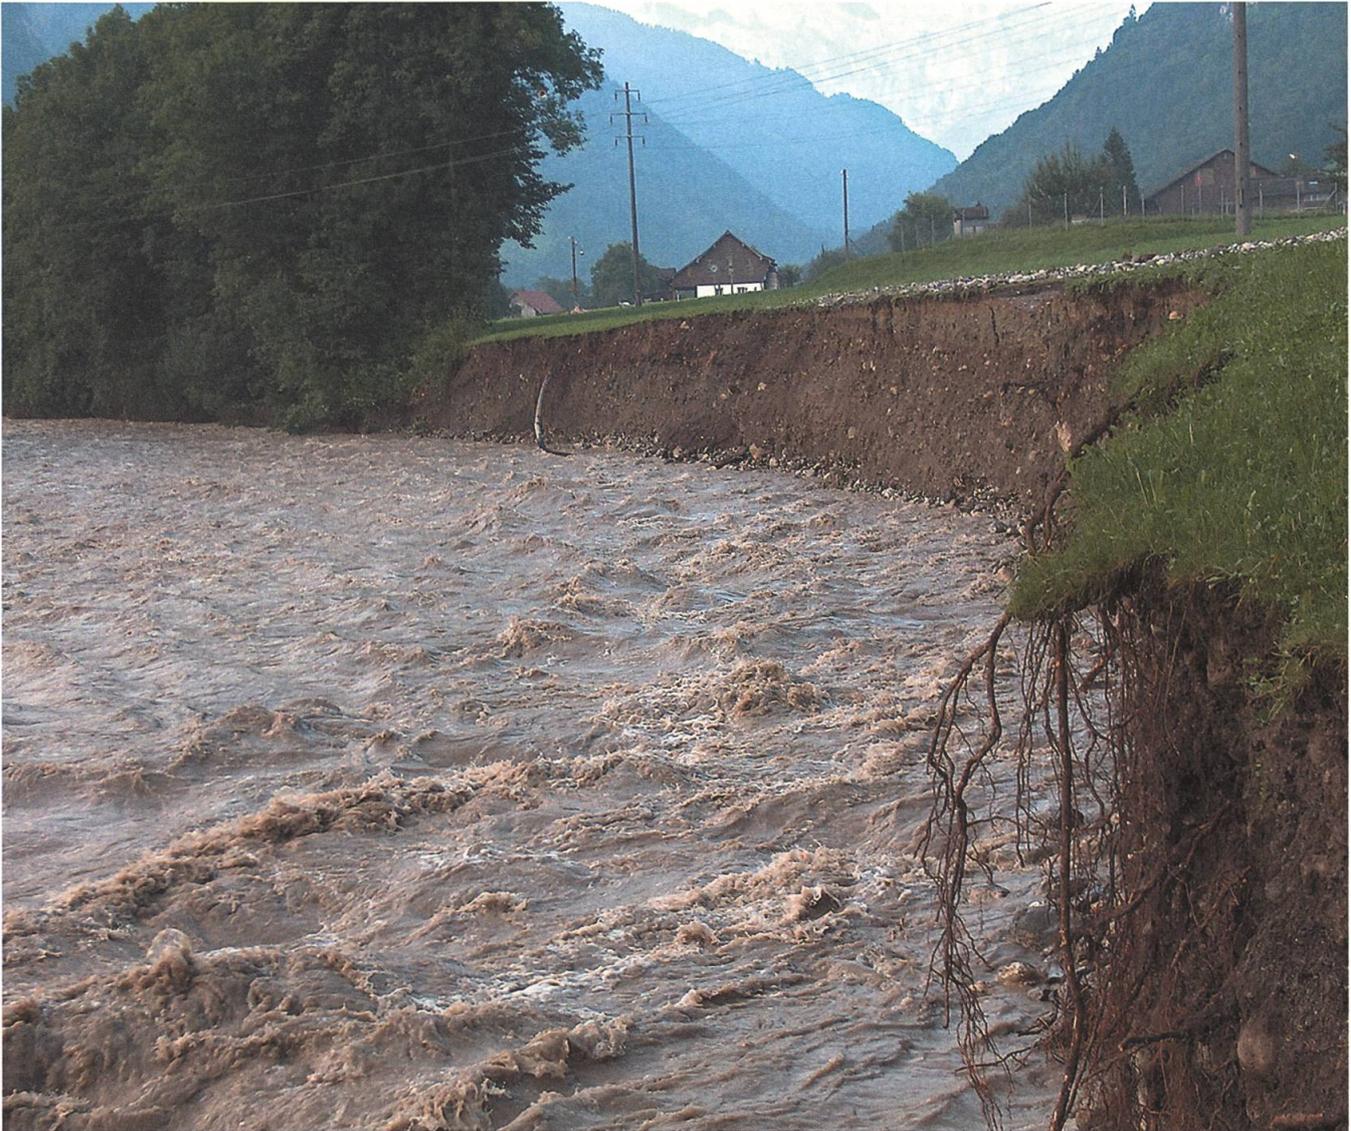
Der Steinibach staute das Aawasser bis zu einem Meter auf. Als Folge davon wurde das Ufer der Aa südlich des Zusammenflusses stark in Mitleidenschaft gezogen.

Dauereinsatz auch für die Feuerwehr und freiwilligen Helfer in Dallenwil. Hier bedrohte einmal mehr der Steinibach das Dorf. Und wie beim Humligenbach in Wolfenschiessen erwiesen sich die in die Verbauung des Steinibachs investierten Gelder als Retter in der Not. Auslöser waren wiederum die vielen Rutschungen im Einzugsgebiet des Steinibachs. Der auf 12'000 Kubikmeter dimensionierte Sammler füllte sich sehr rasch, so dass über 10'000 Kubikmeter Geschiebe und viel Schwemmholz in den Unterlauf und in das Aawasser abflossen. Das vom Steinibach mitgeführte Geschiebe staute das Aawasser in der Nacht auf Dienstag während längerer Zeit über einen Meter hoch und sorgte für eine bedrohliche

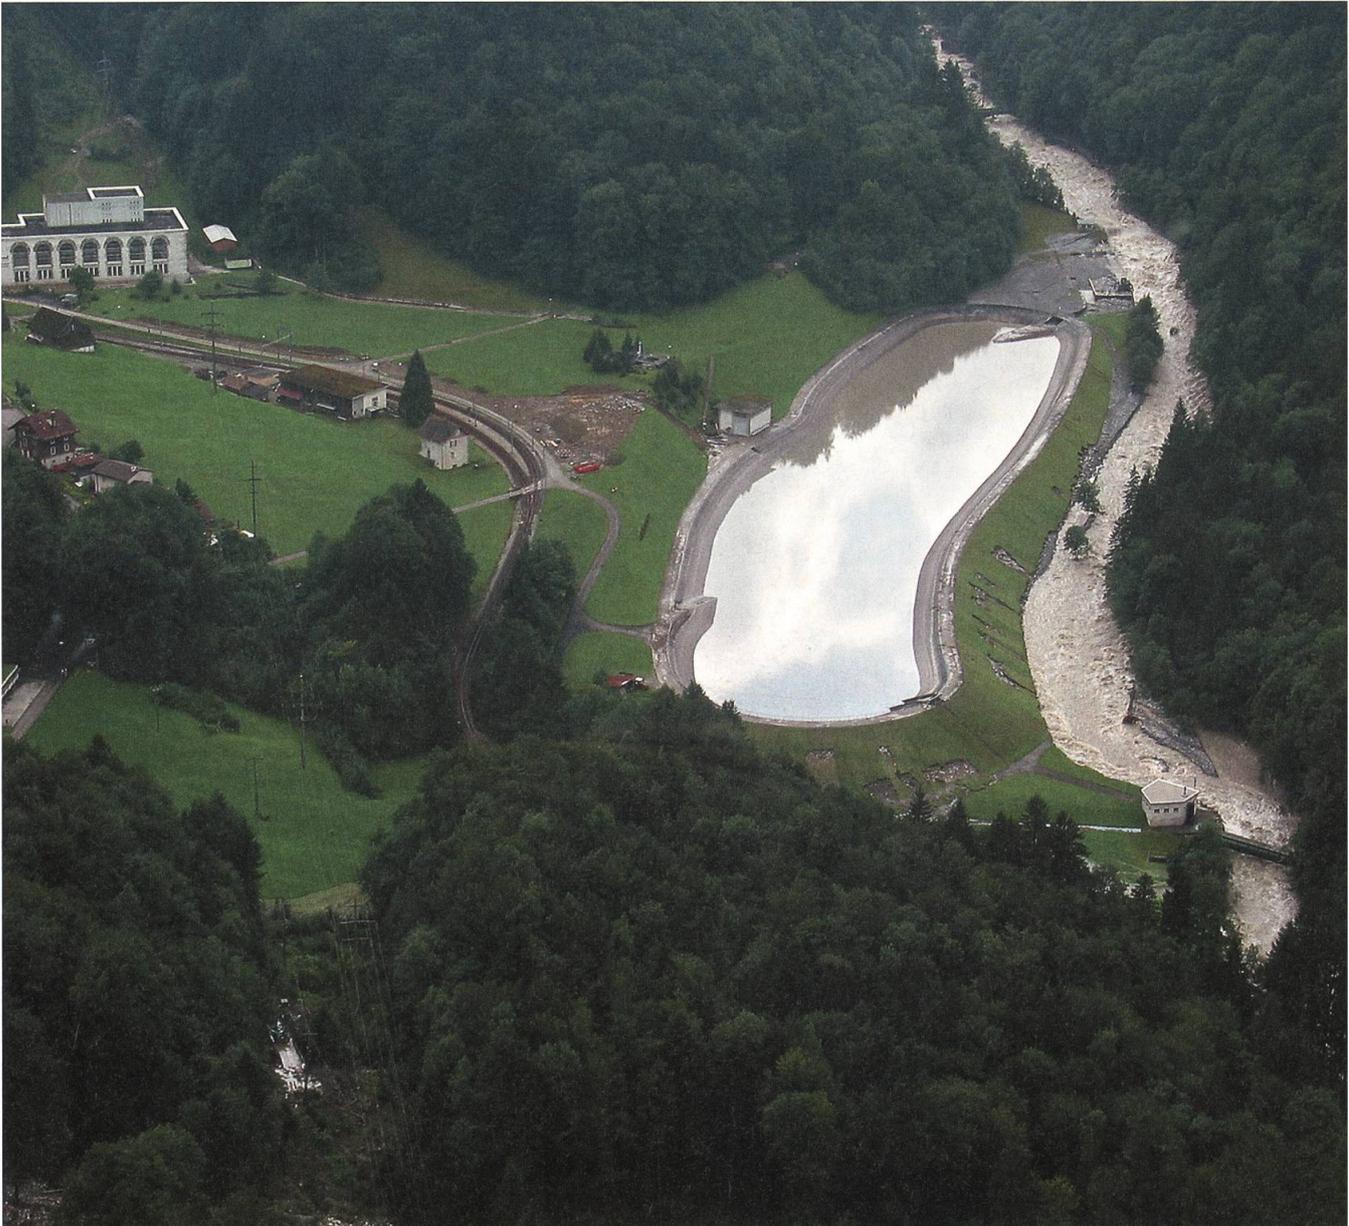
Das Ausgleichsbecken Obermatt. Eine Geschiebewelle verhüllte das Bachbett. Die Folge war eine Erodierung des Dammes. Zum Glück hat der Damm gehalten.

Einen heiklen Moment erlebten der Kantonale Führungsstab sowie die Einsatzkräfte am Dienstagmorgen. Hält der Damm des Ausgleichsbeckens in der Obermatt oder droht dieser zu brechen? Eine Geschiebewelle verhüllte das Bett des Aawassers bei Obermatt komplett. Der reisende Fluss suchte sich einen neuen Weg durch das Ausgleichsbecken. Die Folge waren die Erodierung des Dammes. Das Überschwappen des Wassers über die Mauern wurde anfänglich als Dambruch interpretiert. Auf Grund dieser Bedrohung ertönten diesmal in Nidwalden die Sirenen mit dem allgemeinen Wasseralarm, um die Bevölkerung vor einer drohenden Flutwelle zu warnen. Gut 20 Minuten später änderte das Aawasser plötzlich wieder seinen Lauf und kehrte in sein angestammtes Bett zurück. Zu keiner Zeit war der Stausee Bannalp gefährdet, dies obwohl auch er randvoll war.

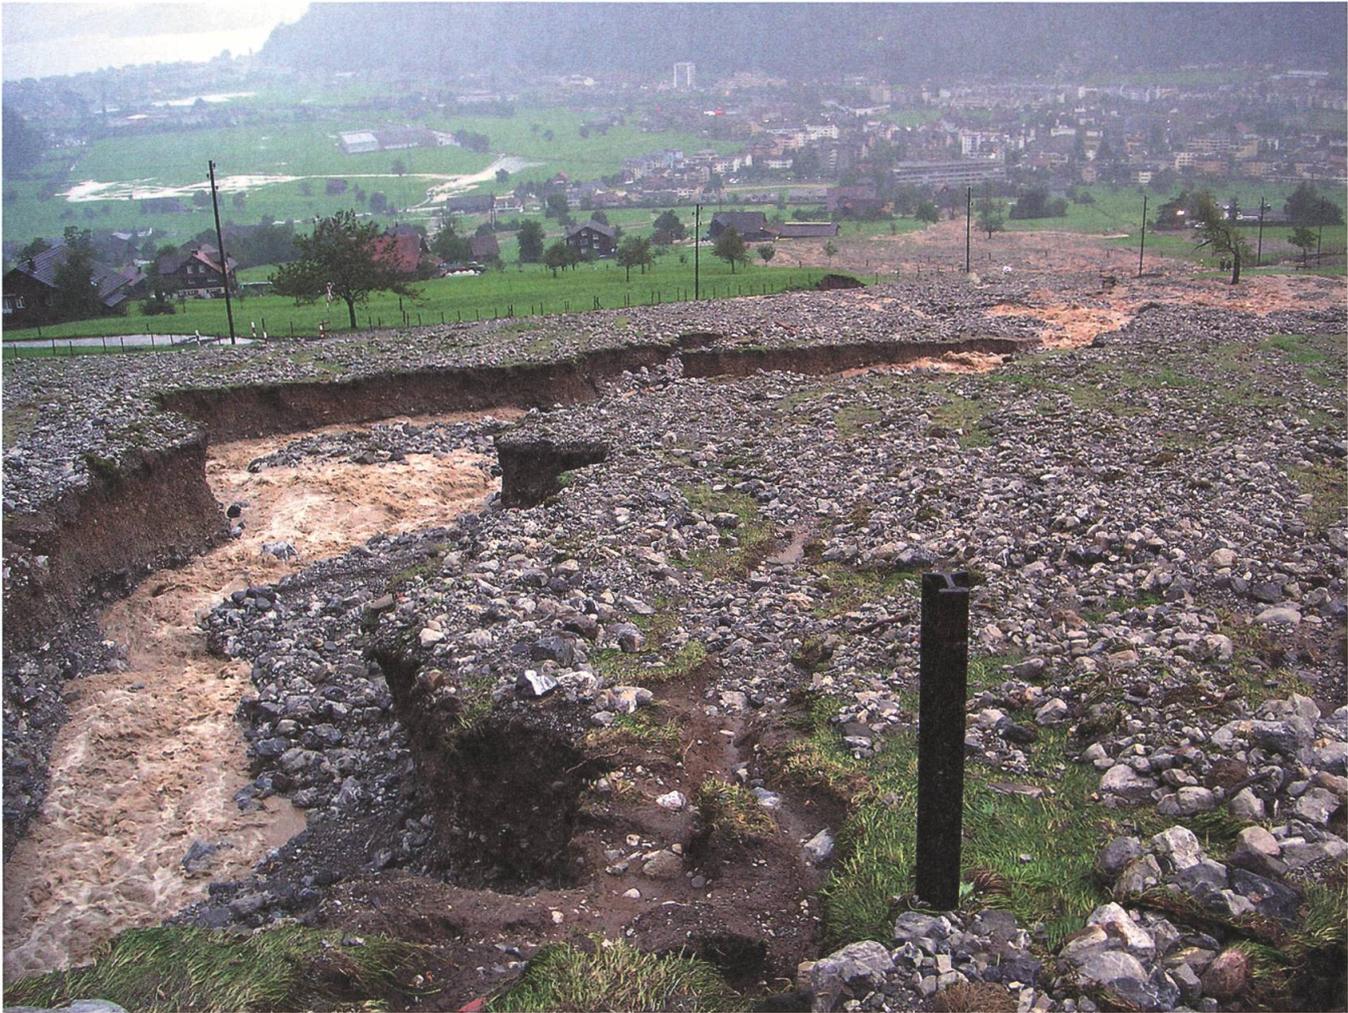
Der Kniribach in Stans suchte sich einen neuen Weg über die Liegenschaft Wirzboden in Richtung Kantonsspital.

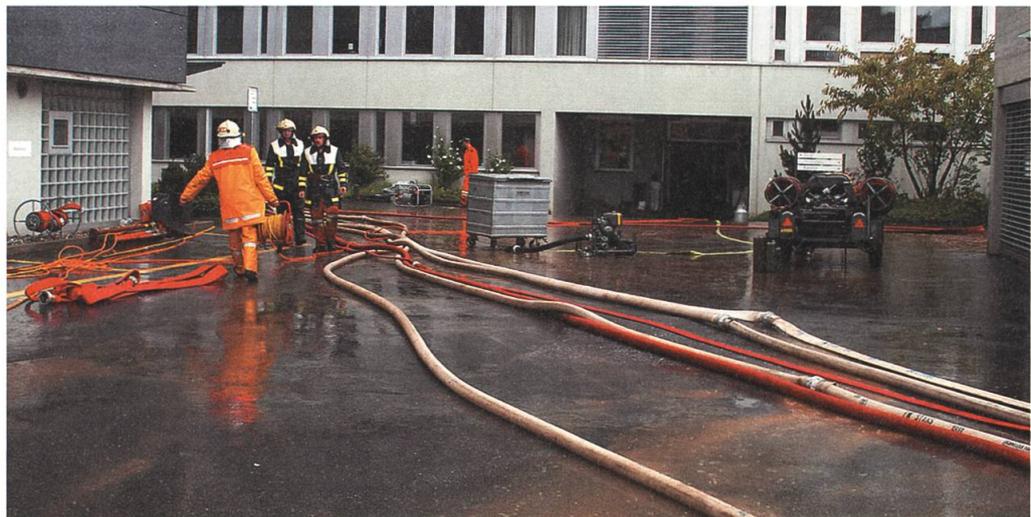
Der Kniribach verursachte mit dem mitgeführten Geschiebe beim Kantonsspital grosse Schäden und setzte die sich im Untergeschoss befindenden Infrastrukturen ausser Gefecht.

neuen Bachlauf in Richtung Kantonsspital. Die Wasser- und Schlammmassen ergossen sich über die Liegenschaften Wirzboden und das Kantonsspital. Die Schlammströme gelangten über Lichtschächte, Treppenabgänge, Lüftungsschächte und -kanäle in die Untergeschosse des Kantonsspitals sowie in den geschützten Operationsteil und die Kulturgüterschutzräume. Die Notstromgruppe wurde ebenso vom Schlamm und Wasser ausser Gefecht gesetzt wie die Spitalküche und viele im Untergeschoss befindlichen Infrastrukturen.

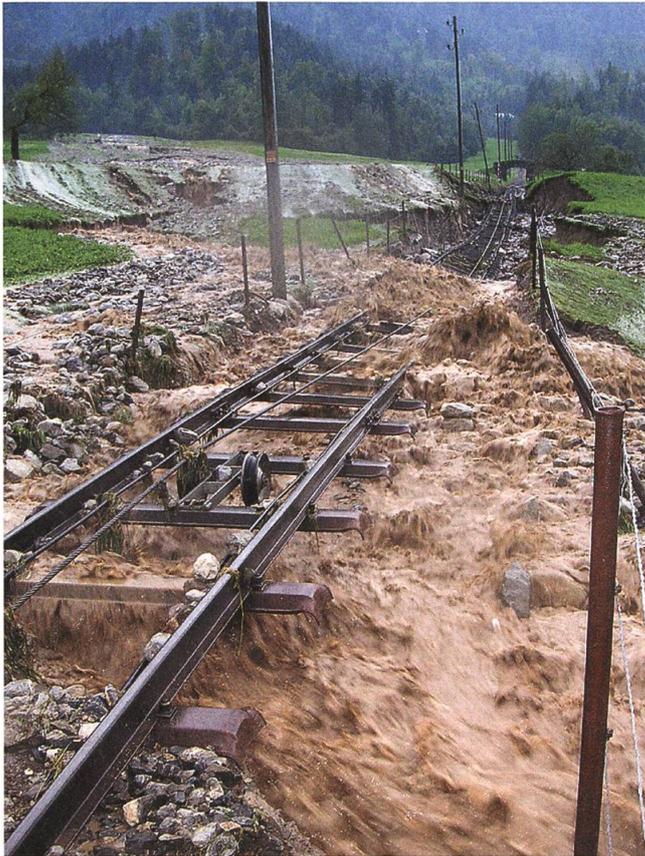
Die Geleise der Stanserhornbahn wurden vom reissenden Kniribach auf einer beträchtlichen Länge unterspült.

Wie beim Hochwasser von 1910 unterspülte der Kniribach bei seiner Wegsuche in Richtung Kantonsspital die Geleise der Stanserhornbahn. Dies führte dazu, dass der Bahnbetrieb während mehreren Tagen eingestellt werden musste. Dank dem Einsatz vieler freiwilligen Helferinnen und Helfer war es möglich, dass die Oldtimerbahn bereits am 7. September wieder ihren fahrplanmässigen Betrieb aufnehmen konnte. Der entstandene Schaden ist dabei beträchtlich.

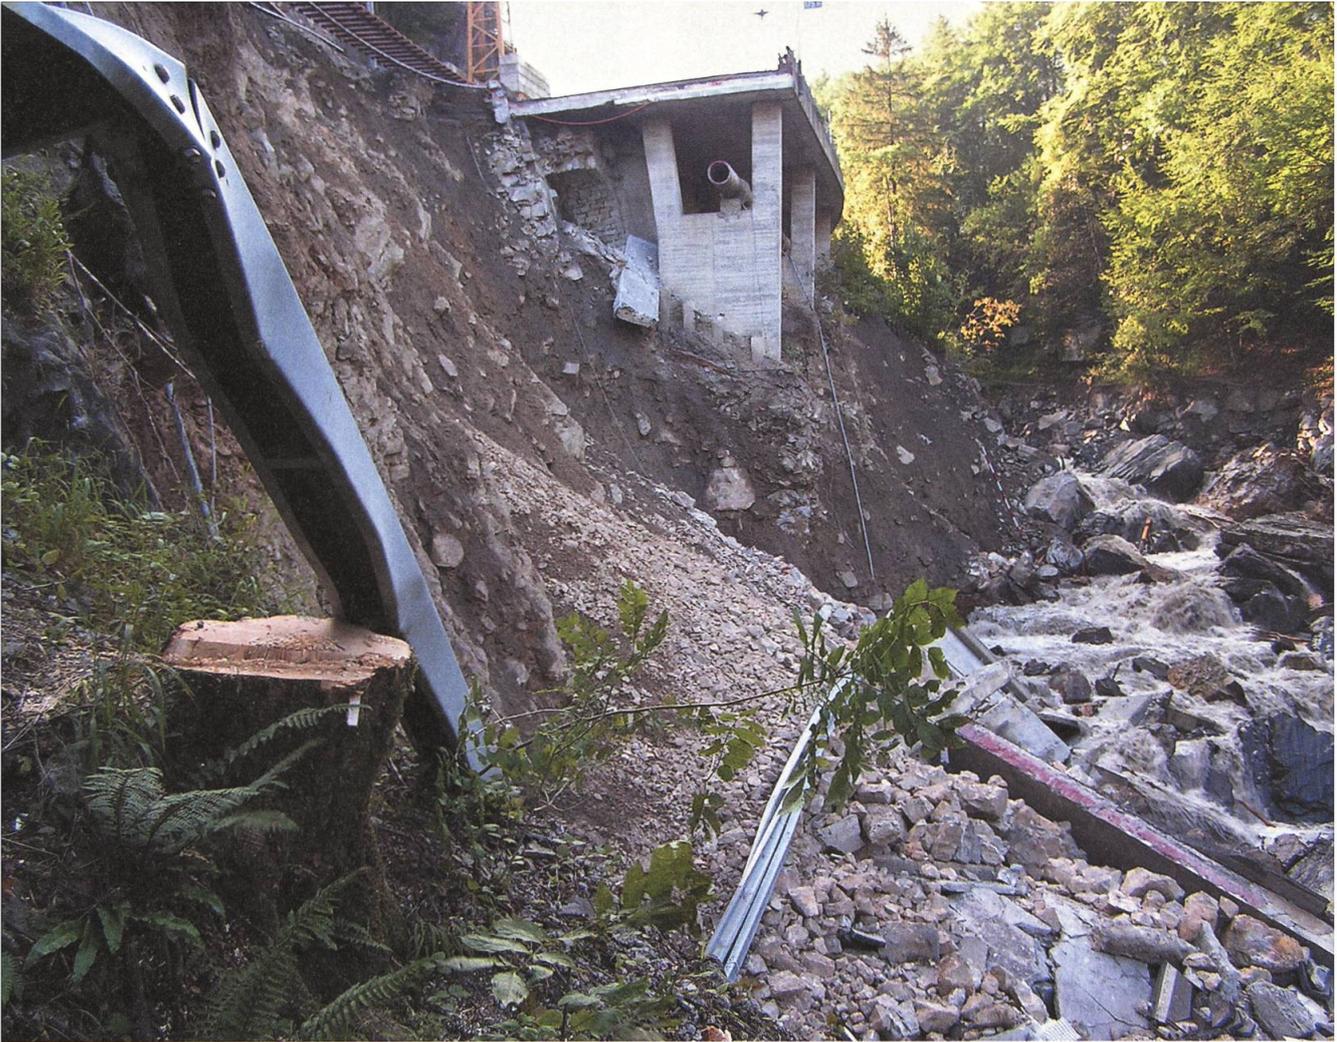
Blick vom Aawasser, wo die Trümmerteile des Lehnviaduktes liegen, zur Kantonsstrasse, die nach Engelberg führt
