Das verheerende Unwetter vom 22. August 2005

Wenn Wasser nicht mehr aufzuhalten ist

Von Beat Christen

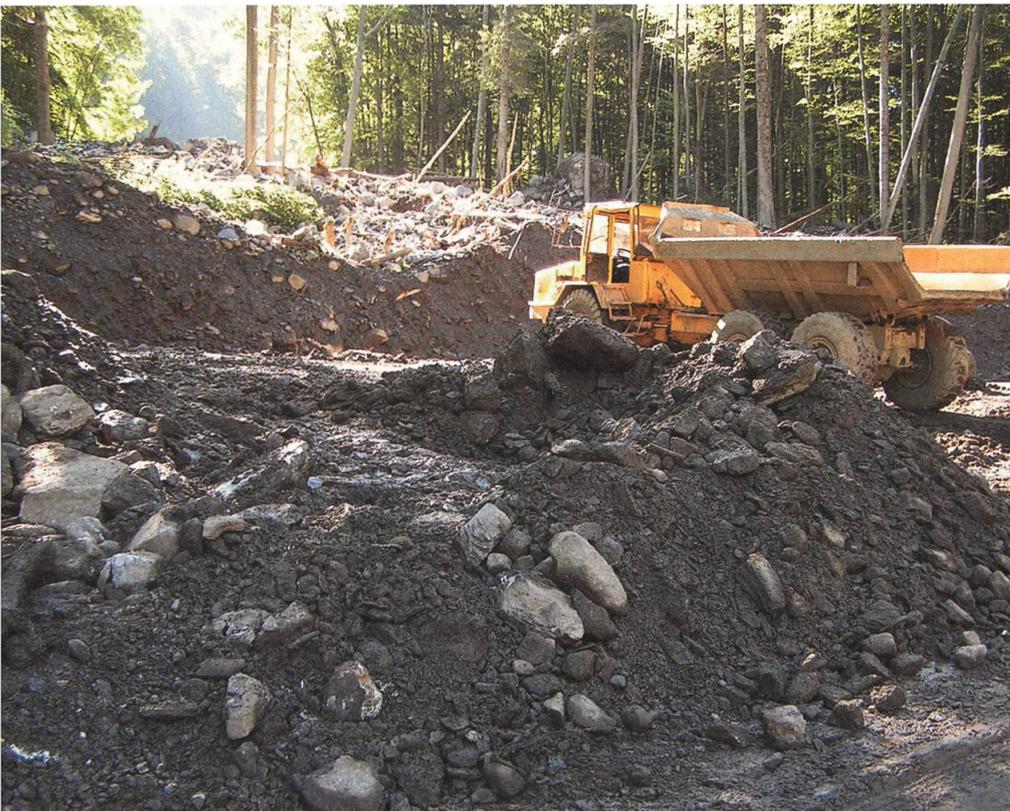
Die Spitzkehre der Kantonsstrasse bei der Obermatt eine Woche nach dem Ereignis. Noch immer türmt sich das Geschiebe meterhoch.

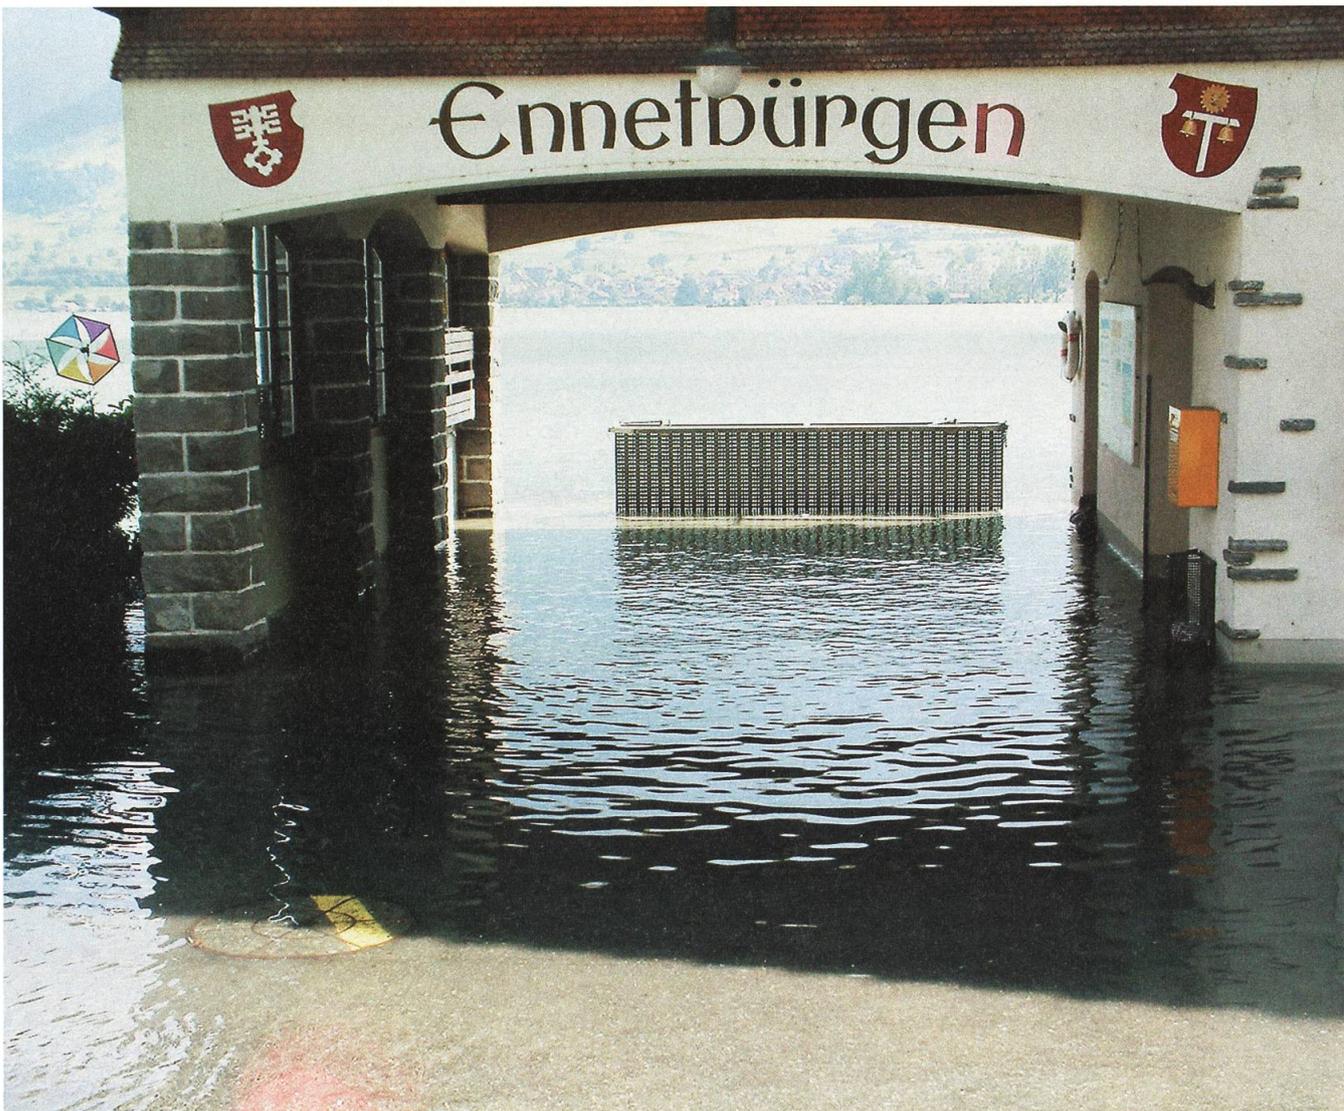
So schnell stieg der Seewasserspiegel noch nie an. Der Höchststand von 435,22 Meter über Meer war nur drei Zentimeter unter dem absoluten Höchststand von 1910. Hier die Schiffsstation Ennetbürgen unter Wasser.

Dass bei starken Regenfällen im Einzugsgebiet der Zuflüsse des Vierwaldstättersees der Seewasserspiegel stark ansteigen kann, ist nichts Aussergewöhnliches. Der rasche Anstieg von 1,5 Metern innerhalb dreieinhalb Tagen sorgte jedoch bei den Einsatzkräften für einiges Kopfzerbrechen. So schnell war der Seewasserspiegel seit Inbetriebnahme der Messstellen noch nie angestiegen. Am 24. August 2005 wurde um 20 Uhr der Höchststand von 435,22 Meter über Meer gemessen. Dieser Wasserspiegel liegt somit nur um drei Zentimeter tiefer als der registrierte Seehöchstwasserspiegel von 1910. Nur unwesentlich tiefer lag der Seespiegel 1999. Hier wurden 434,93 Meter über Meer registriert. Verglichen mit den bisherigen zwei Höchstständen von 1910 und 1999 dauerte das Hochwasser vom August 2005 am Vierwaldstättersee bedeutend weniger lang. Während achteinhalb Tagen lag der Seewasserspiegel dabei höher als die Schadensgrenze von 434,45 Meter über Meer. Das Wasser floss anschliessend vom Maximalwert bis zur Schadensgrenze mit einer relativ grossen Geschwindigkeit von fünf Millimetern pro Stunde ab.
