Autor(en): **Christen, Beat**

Zeitschrift: **Nidwaldner Kalender**

Das verheerende Unwetter vom 22. August 2005

Wenn Wasser nicht mehr aufzuhalten ist

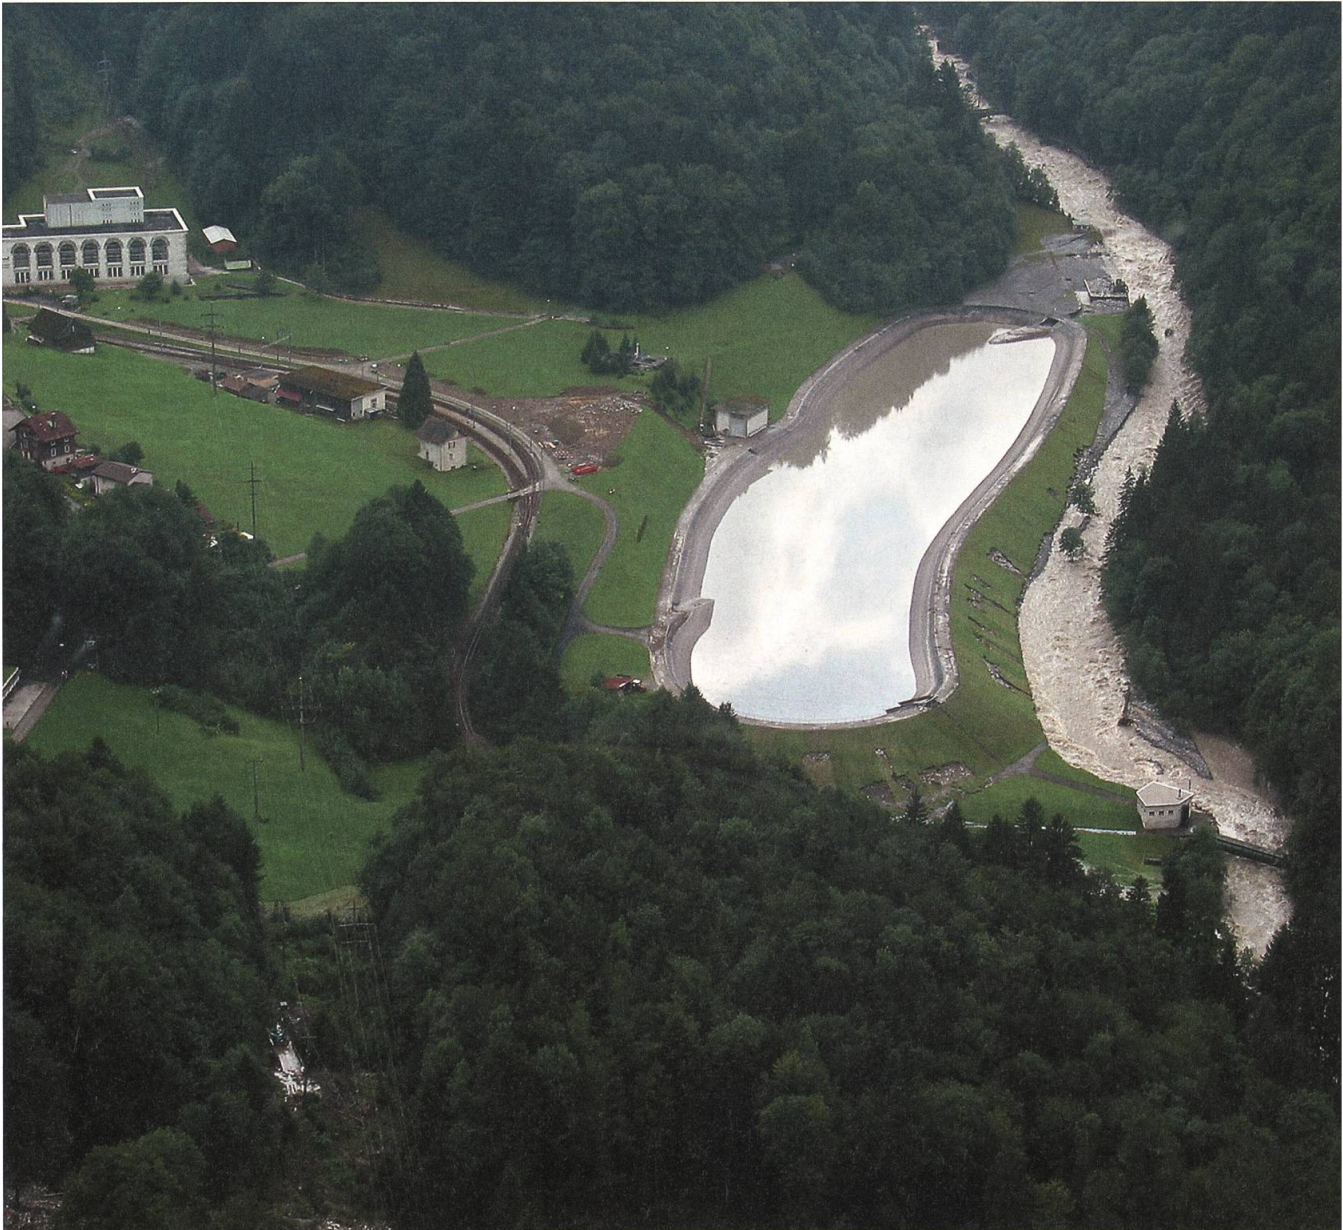
Das Ausgleichsbecken Obermatt. Eine Geschiebewelle verhüllte das Bachbett. Die Folge war eine Erodierung des Dammes. Zum Glück hat der Damm gehalten.

Einen heiklen Moment erlebten der Kantonale Führungsstab sowie die Einsatzkräfte am Dienstagmorgen. Hält der Damm des Ausgleichsbeckens in der Obermatt oder droht dieser zu brechen? Eine Geschiebewelle verhüllte das Bett des Aawassers bei Obermatt komplett. Der reisende Fluss suchte sich einen neuen Weg durch das Ausgleichsbecken. Die Folge waren die Erodierung des Dammes. Das Überschwappen des Wassers über die Mauern wurde anfänglich als Dambruch interpretiert. Auf Grund dieser Bedrohung ertönten diesmal in Nidwalden die Sirenen mit dem allgemeinen Wasseralarm, um die Bevölkerung vor einer drohenden Flutwelle zu warnen. Gut 20 Minuten später änderte das Aawasser plötzlich wieder seinen Lauf und kehrte in sein angestammtes Bett zurück. Zu keiner Zeit war der Stausee Bannalp gefährdet, dies obwohl auch er randvoll war.
