## Der Berg macht, was er will

**Vor drei Jahren blockierten massive Wassereinbrüche die Bauarbeiten im Steilrampen-Bahntunnel nach Engelberg über Monate – und niemand wusste, wo das Wasser herkam. Die Höhlenforscher von Unterwalden sind diesem Rätsel nachgegangen und präsentieren inzwischen erste Antworten. Das Protokoll einer abenteuerlichen Suche.**

Von Martin Trüssel

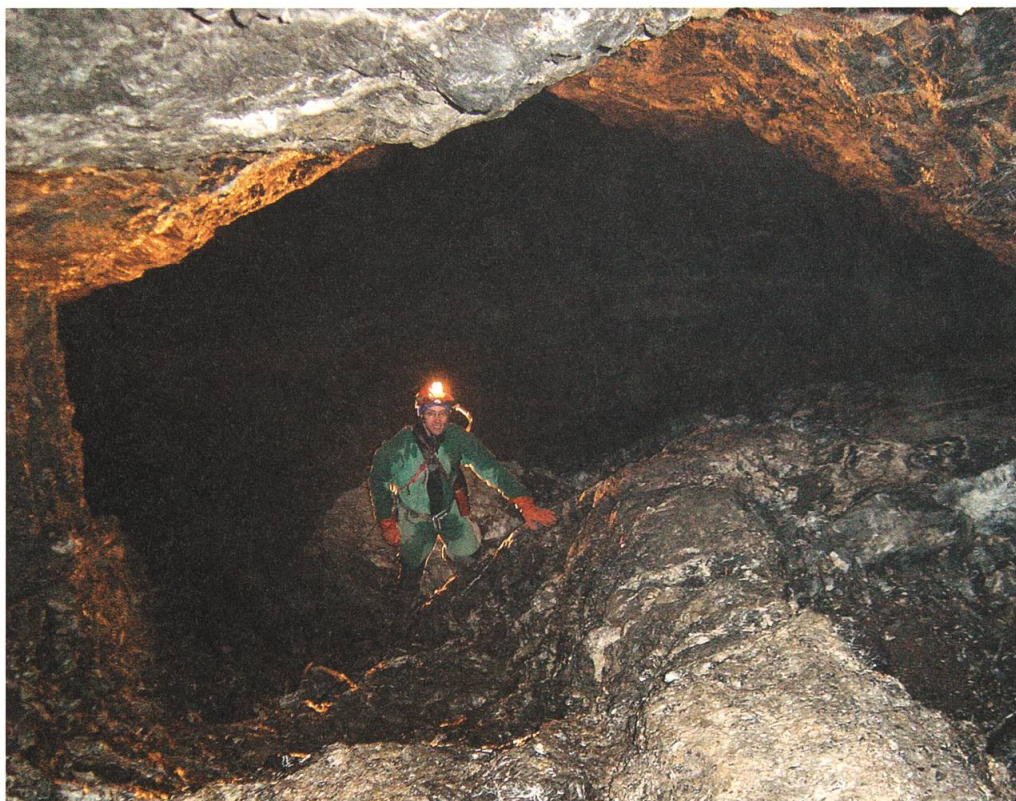
Im Eingangsraum der Tunnelklufthöhle, die im Steilrampentunnel der Zentralbahn von Grafenort nach Engelberg zu schweren Wassereinbrüchen und Murgängen geführt hat. (Bilder: Martin Trüssel)

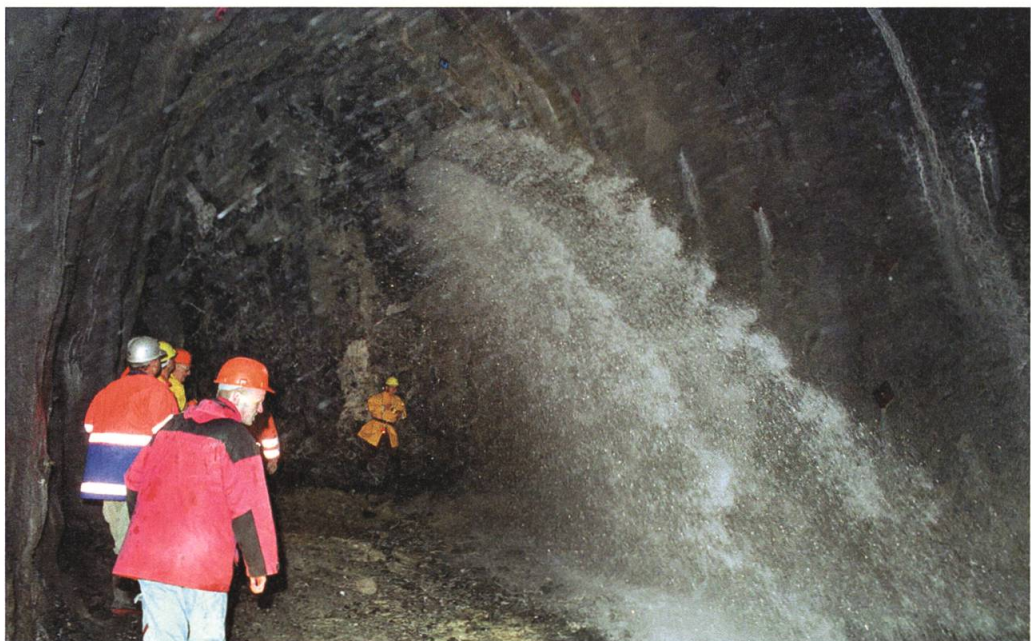
Nach 1,7 km im Tunnel-  
Nordvortrieb wurde die  
Quintner-Kalk-Zone erreicht.  
Das Wasser schoss aus vier  
Bohrlöchern bis 22 m weit  
in den Tunnel.

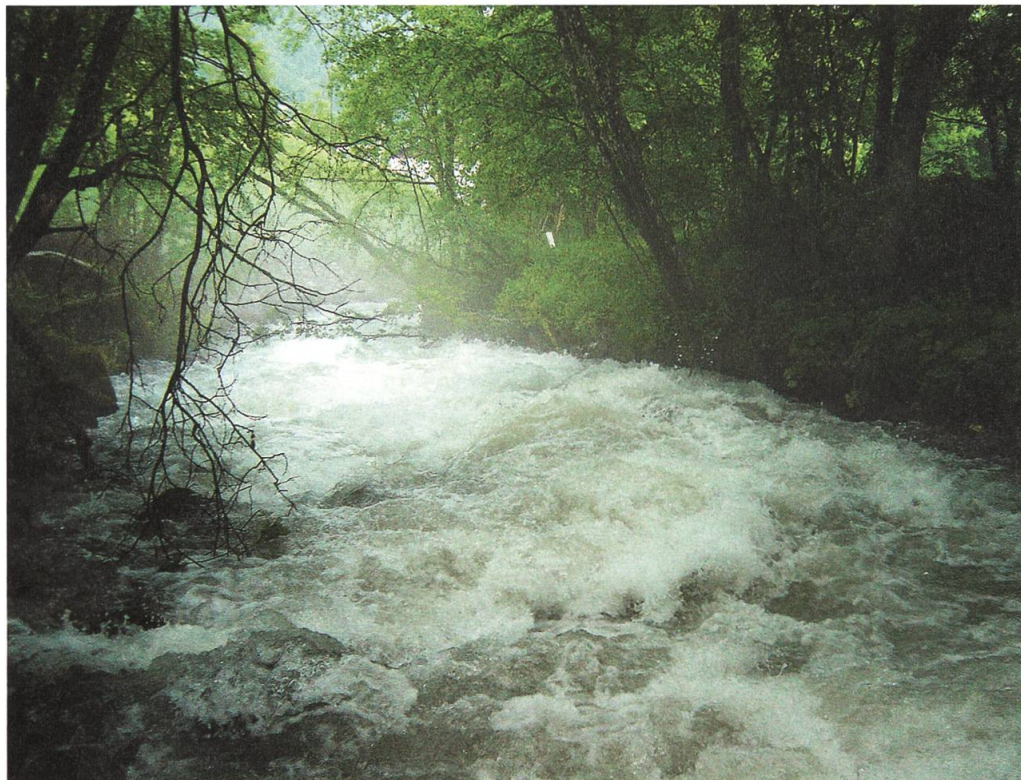
Die Sieben Quellen bei Engelberg unmittelbar nach dem Quellaustritt am 11. Juni 2003 bei Hochlagen-Schneeschmelze. Sie sind die grössten Karstquellen der Region. Das Einzugsgebiet ist der Griessenkarst, aus dem auch ein Teil des Niederschlags- und Schmelzwassers Richtung Zentralbahn-Steilrampentunnel Grafenort-Engelberg unterirdisch zufliesst.

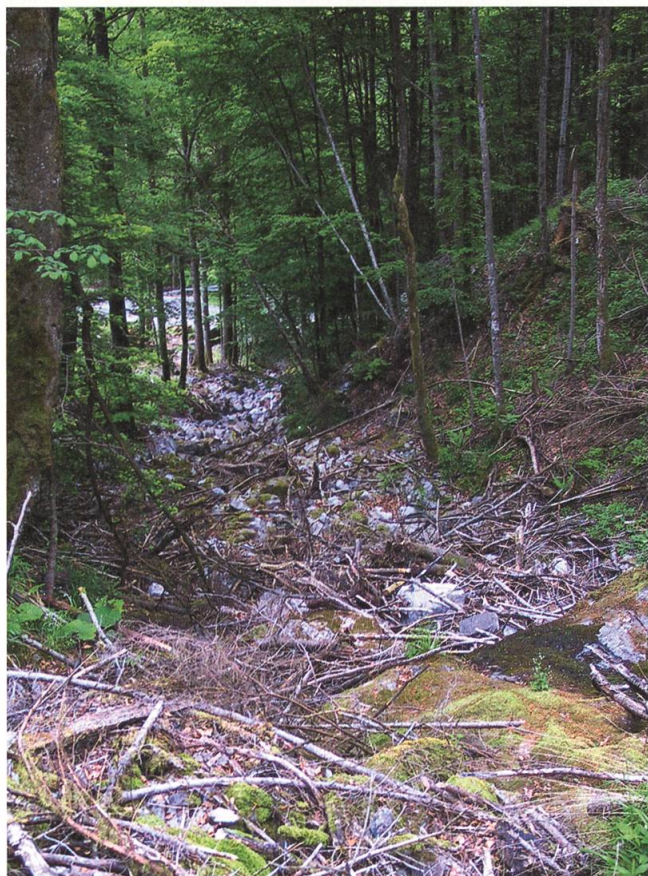
Der ausgetrocknete Chaltibach bei Obermatt zeitgleich fotografiert mit den Sieben Quellen (siehe Foto 3). Er ist trocken gefallen, nachdem im Zentralbahn-Steilrampentunnel die versackte Quintner-Kalk-Karstzone angebohrt wurde.

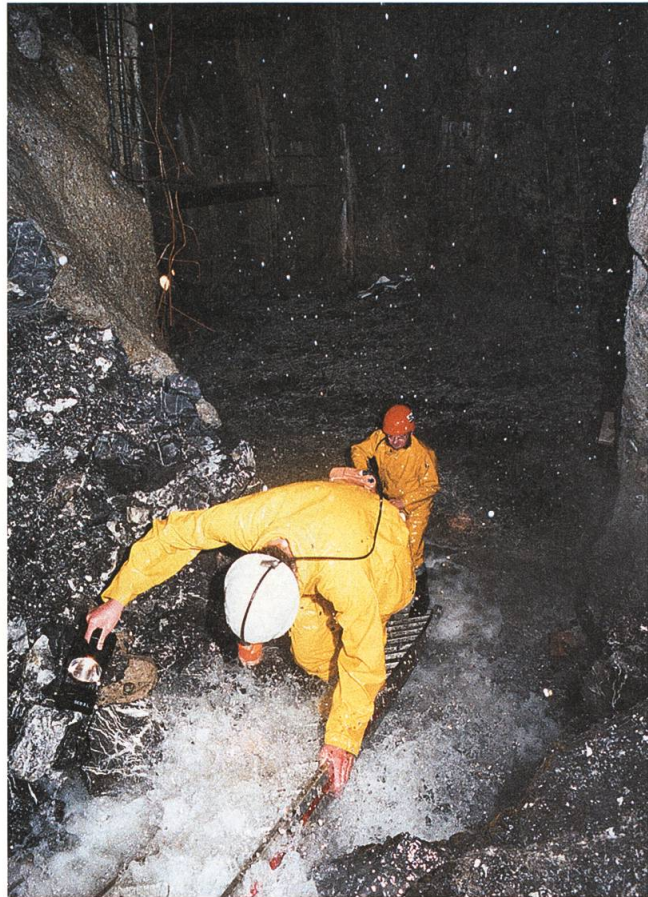
Bei Tunnelmeter 1954 (ab Tunnel-Nordportal) ist die Tunneldecke seitlich eingebrochen. Nachdem die eindringenden Wassermassen abgeklungen sind, wird eine erste Erkundung vorgenommen. Es zeigt sich, dass mit weiteren Murgängen aus der Tunnelklufthöhle zu rechnen ist.

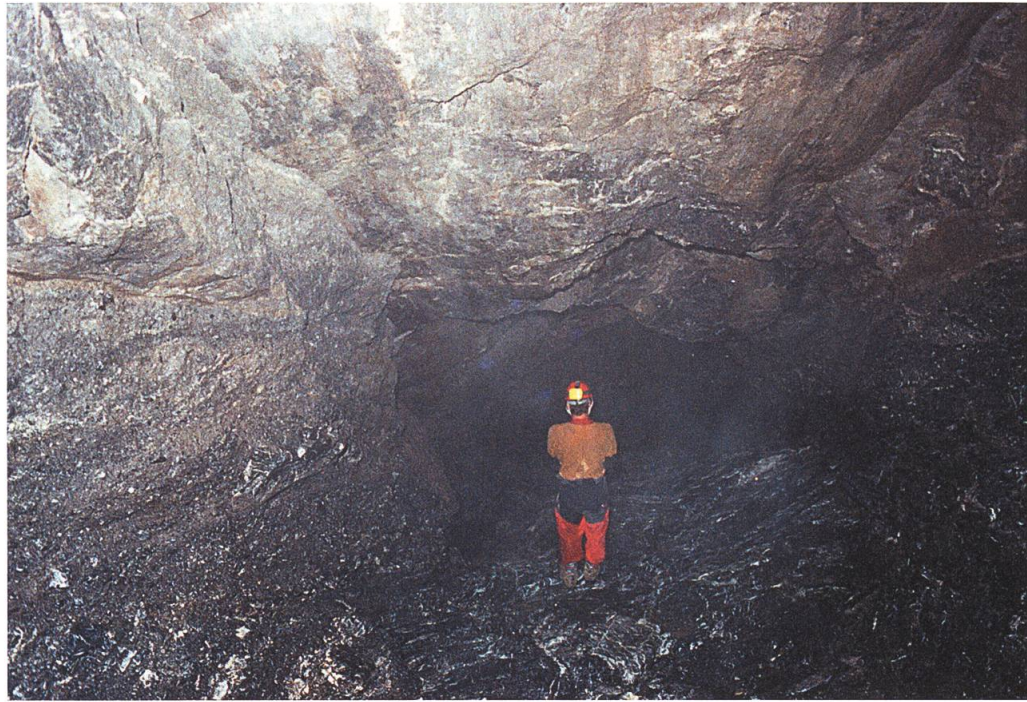
Seit der ersten Besichtigung vor sechs Wochen hat sich im tunnelnahen Bereich die Tunnelklufthöhle durch starke Erosion bei Wasser-einbrüchen massiv geweitet. Das Gestein ist stark zerrüttet.

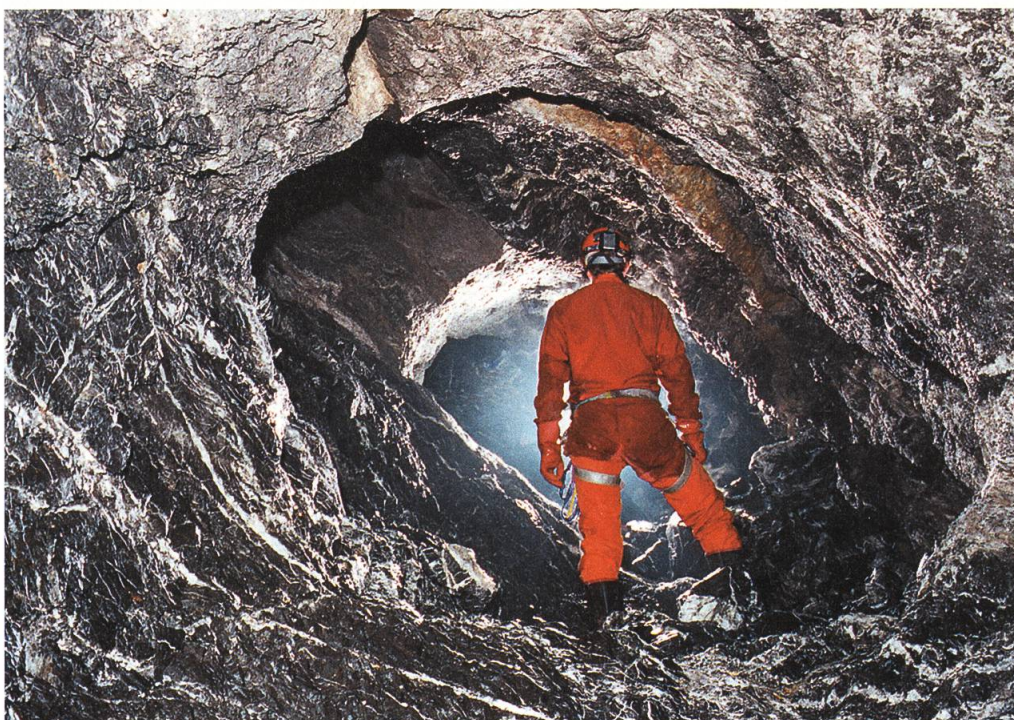
Kurz vor dem Ende des begehbaren Höhlenteils hat sich 50 m über dem Tunnel-niveau ein eindruckliches Ellipsenprofil gebildet.

sich als phreatische, also unter voller Wasserfüllung entstandene Gangsysteme einordnen, die unter herkömmlichen Bedingungen über längere Zeiträume entstehen.

Hier in der Tunnelklufthöhle sind jedoch die Wände nicht abgerundet und auch nicht beispielsweise von Fliessfacetten modelliert, vielmehr sind die Wandoberflächen trotz Ellipsenprofil kantig und rau. Nur entlang der Decke lässt sich abschnittsweise eine geschliffene Deckeneinkerbung oder sogar Röhre (ehemalige Initialröhre) erkennen. Dies lässt die Interpretation zu, dass die klein bemessene Deckenröhre bereits seit langem bestanden hat, die begehbare Ellipse aber in einem einmaligen Ereignis am 4. und 5. Juni 2003 entstand – und dies auf einer Länge von über 100 m!

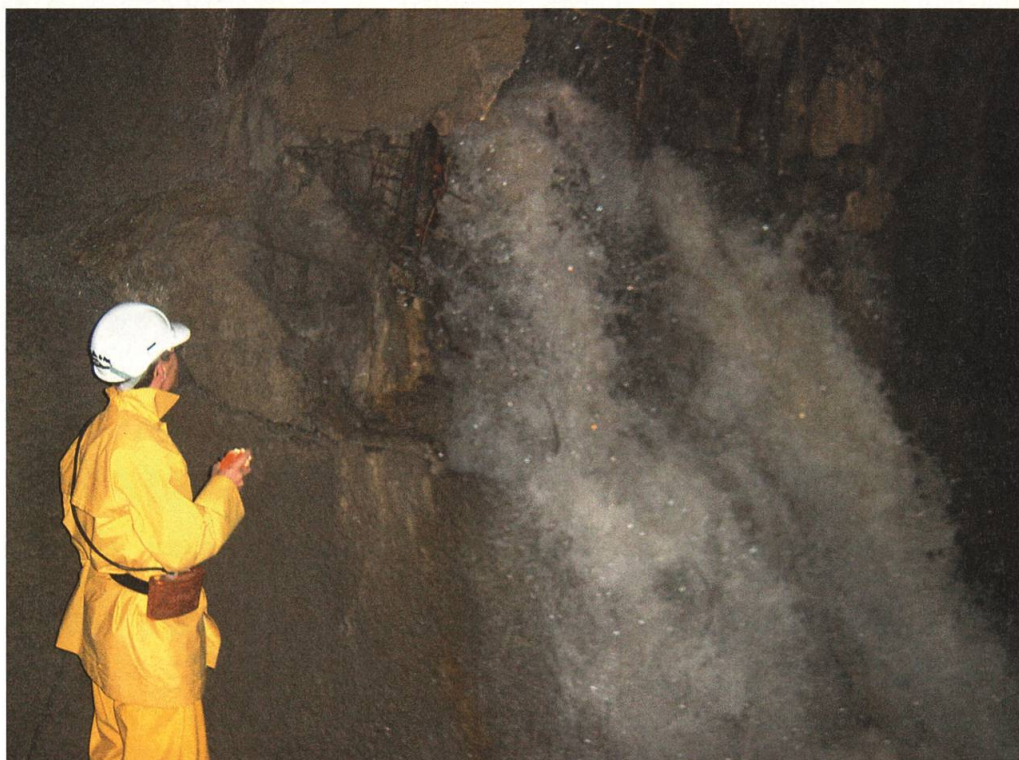
Nach den schweren Unwettern am 22. August 2005 hat der druckhaltige Ausbau des Gewölbes bei der Tunnelklufthöhle nicht Stand gehalten. Beim nun bereits dritten Wassereinbruch ergiesst sich anfänglich schätzungsweise 700 l/s Wasser in den Tunnel.

Der Geologe sowie Karst- und Höhlenforscher Thomas Gubler besichtigt am 27. September 2005 zum ersten Mal die neue Wassereinbruchsstelle. Direkt über dem Tunnelgewölbe hat sich ein neuer Höhlengang gebildet, durch den der Zugang in die erst vor zwei Jahren entstandene Tunnelklufthöhle wieder möglich ist.

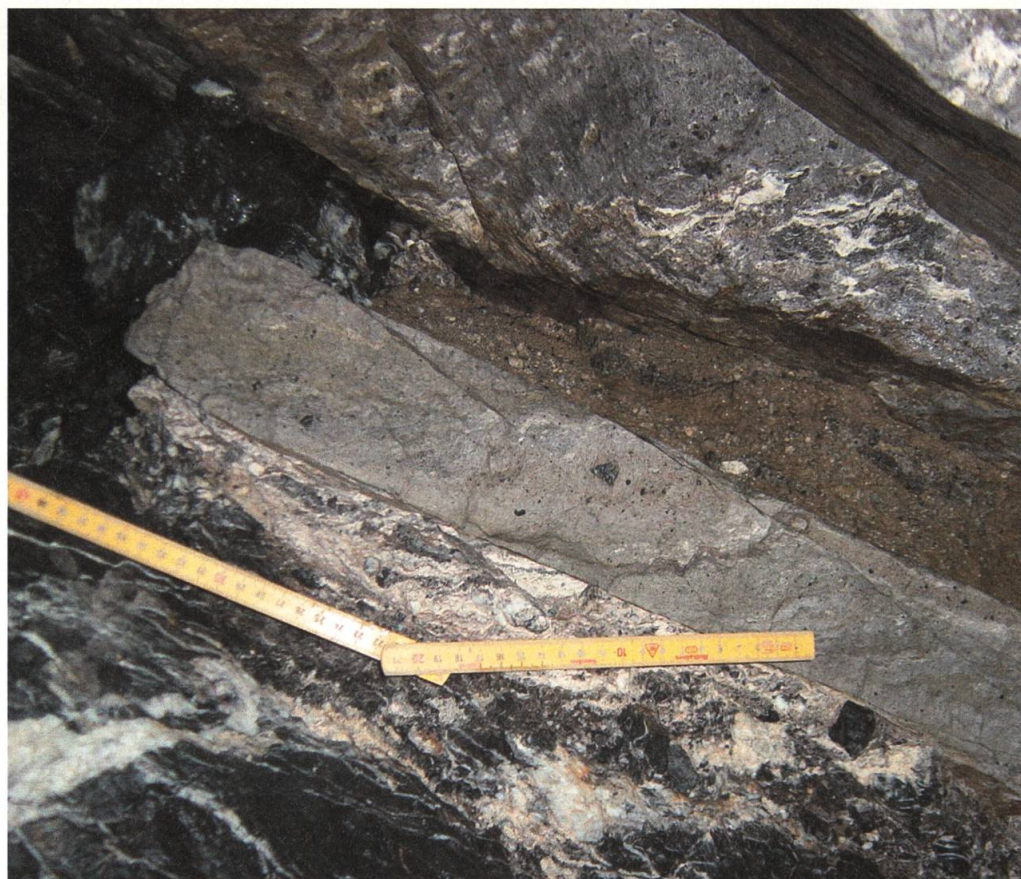
Detailansicht der Störzone, auf der die gesamte Tunnelklufthöhle angelegt ist. Die Störzone ist entstanden durch das Talwärtsgleiten der oberen Felsmasse über die untere. Das zwischen den Felsmassen liegende Gestein wurde zum Teil zu Mehl zerrieben.
