**Artikel:** Auf der sicheren Seite : Hochwasser-Schutz  
**Autor:** Hug, Christian  
**DOI:** <https://doi.org/10.5169/seals-1030061>

Hochwasser-Schutz

# Auf der sicheren Seite

**Drei schwere Unwetter stellten 2011 die neuen  
Schutzverbauungen auf die Probe. Das Ergebnis:  
Sie haben alle einwandfrei funktioniert.**

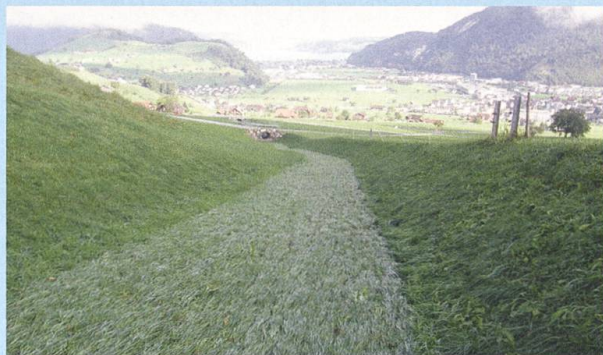
B: Das landwirtschaftlich nutzbare Abflussgerinne mit Strassen-Unterquerung.

- A: Geschiebesammler fangen das Wasser vom Langzug, Lauigraben und Kniribach auf.
- B: Abflussgerinne, ausgestaltet als landwirtschaftlich bewirtschaftbare Geländemulde mit Erosionsschutz.

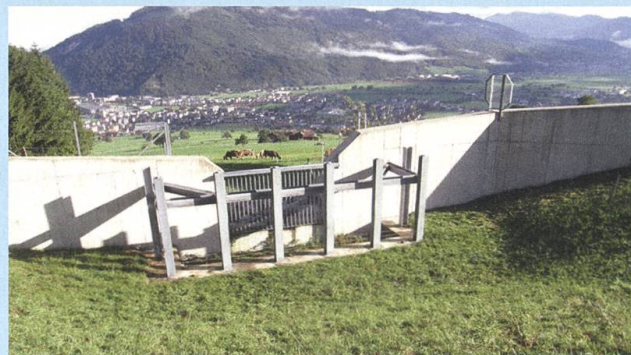
A: Der Geschiebesammler hält Steine und Stämme auf und bremst das Fliesstempo des Wassers.

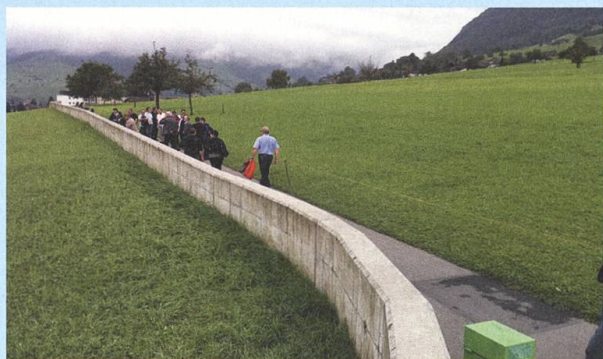
E: Die Mauer verhindert, dass Wasser ins Spital dringt. Es fliesst entlang der Mauer ab.

- C: Rauhbetttrinne Feld.
- D: Einlaufbauwerk Fuhr: Geschieberückhalt und Beruhigung des Abflusses für den Durchlass unter der Kantonsstrasse.
- E: Ablenkmauer: Schutz des Spitals vor direkt zufließendem Hangwasser und beim Überlastfall.

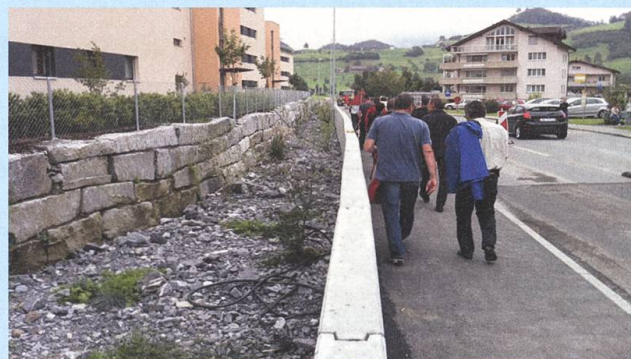
H: Die Versickerungsmulde leitet zugleich das Hochwasser weiter ins Retentionsbecken.

- H: Versickerungsmulde. Entlang der Kantonsstrasse wird das Wasser über die Versickerungsmulde der Überbauung Wirzboden ins Gebiet Galgenried geleitet. Die Unterquerung der Kantonsstrasse erfolgt in Röhren.

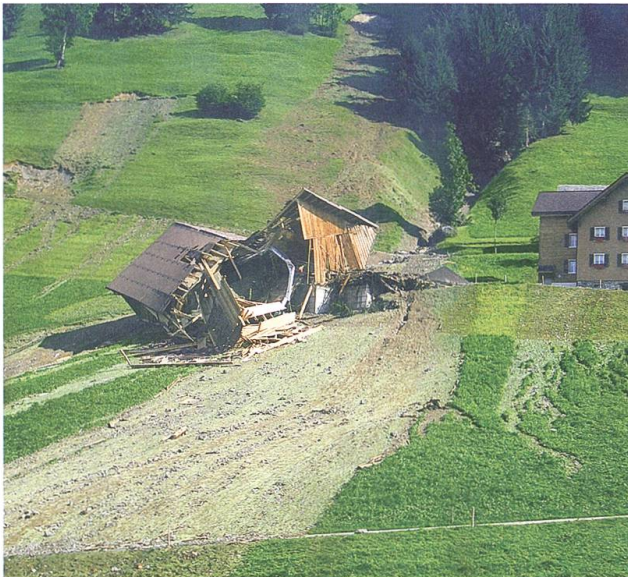
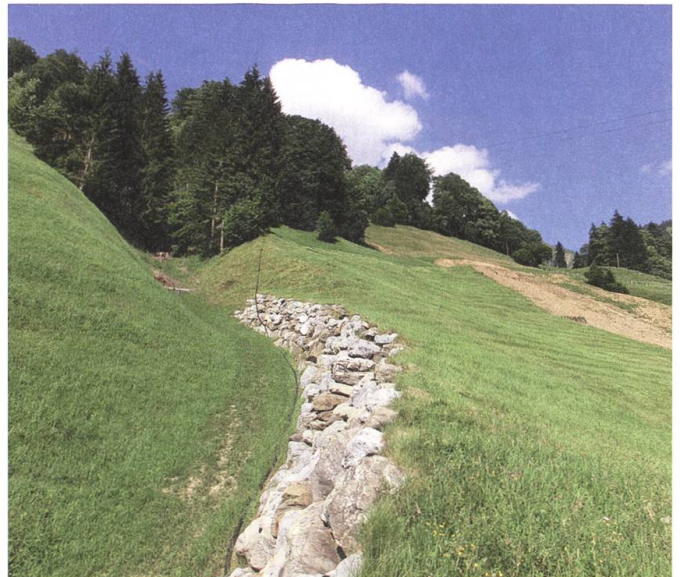
Ein Wildbach zerstörte beim Unwetter 2005 die Scheune des Hofes Schiltli in Oberriedenbach total (links). Heute wird Damm gefasst (Mitte) und an der wieder aufgebauten Scheune vorbei geführt, ohne Schaden anzurichten (rechts).

Hochwasser-Schutzkonzepte wurden gemäss dem neuen Schutzverständnis seit 1987 im ganzen Kanton erarbeitet und umgesetzt. Zum Beispiel in der Vorder Ey in Wolfenschiessen, wo 2005 sowohl das Wohnhaus als auch der Stall meterhoch unter fließenden Wasser- und Geröllmassen standen. Oder beim Hof Schiltli in Oberriedenbach, wo 2005 in einer seit Jahrzehnten trockenen Runse ein Wildbach entstand, der die Scheune mitsamt sieben Kühen von ihrem Fundament drückte und vollständig zerstörte. Oder in den

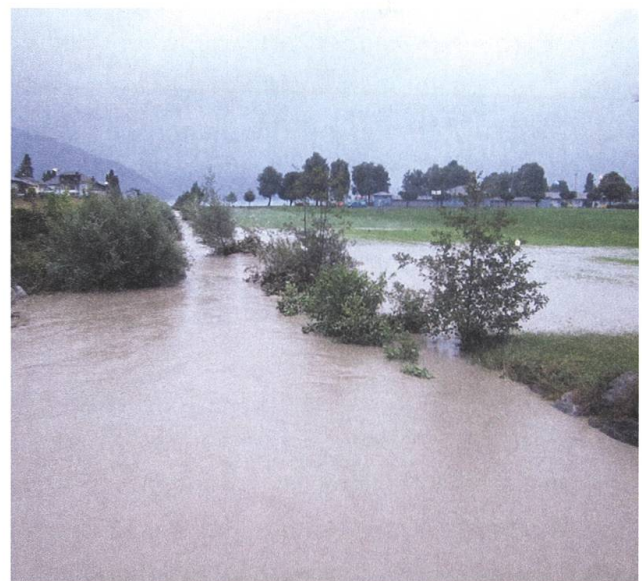
Der Scheidgraben in Ennetbürgen ist heute fertig gebaut und fügt sich unauffällig in die Landschaft ein (links). Im Überlastfall der Engelberger Aa wirkt er aber als sicherer Damm (rechts, Aufnahme vom 30. Juni 2011).

Zum vorläufig letzten Mal demonstrierte die Natur ihre Macht, als am 10. Oktober 2011 intensive Niederschläge in Nidwalden und Engelberg zu einem Hochwasser in der Engelbergeraai führten. Es kam zu mehreren Überflutungen. Der Scheidgraben, inzwischen fertig erstellt, funktionierte einwandfrei und verschonte Ennetbürgen vor Überschwemmungen.

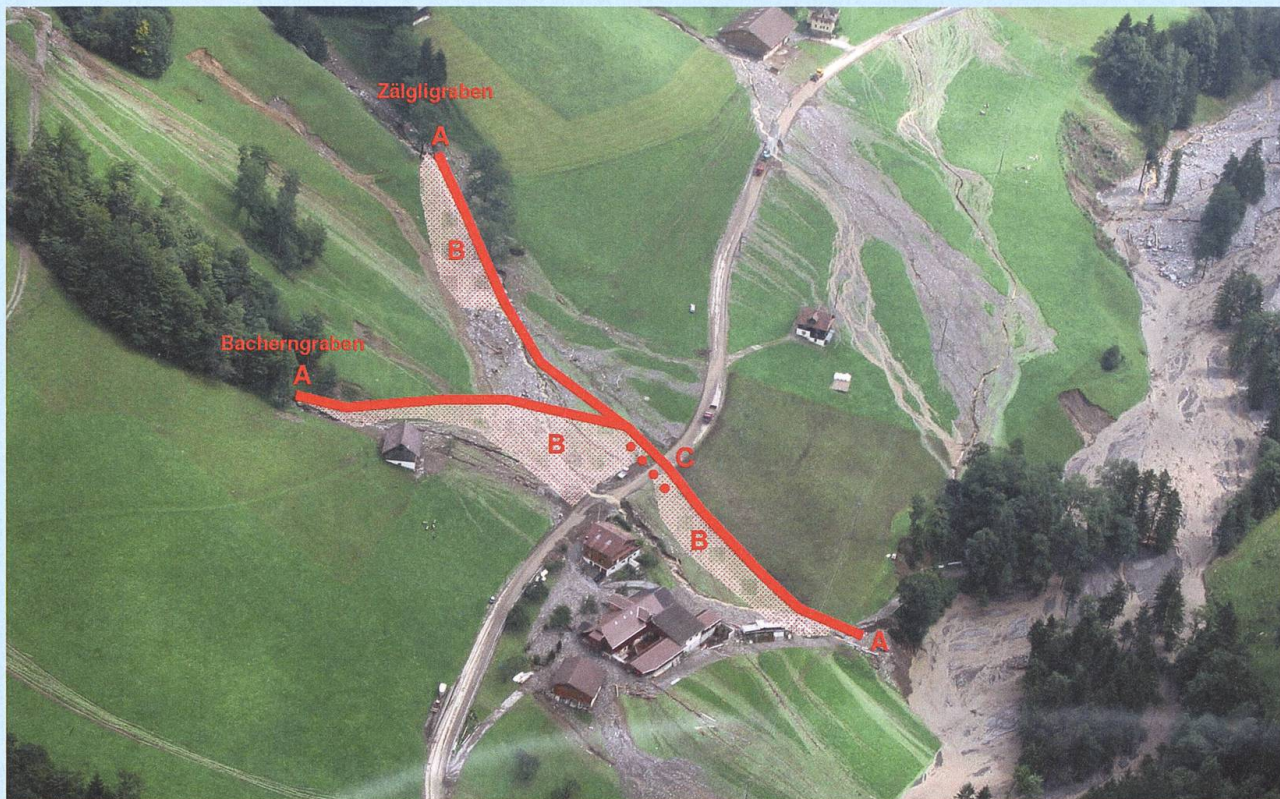
Das heutige Schutzsystem Schürmatt, eingezeichnet in eine Luftaufnahme nach dem Unwetter 2005.

Die Gebäude der Liegenschaft Schürmatt liegen im Gefahrengebiet der Wildbäche Zälgligraben und Bacherngraben. Beim Unwetters 2005 haben sich in den bestehenden Runsen mehrere Murgänge gelöst. Schlammmassen führten auf der Liegenschaft zu Übersarungen sowie Runsenbildungen, die in Richtung Gebäude verliefen. Die Schlammmassen konnten nur mit grosser Gegenwehr (Baggereinsatz) an den Gebäuden vorbeigelenkt werden.

- A. Die nach 2005 neu geschaffenen landwirtschaftlich nutzbaren Geländemulden führen den Abfluss an der betroffenen Liegenschaft Schürmatt vorbei. Die Abflussmulden sind oben direkt an die bestehenden und ausgeprägten Runsen angeschlossen. Die Rinnen sind mit Blocksteinen gegen Auskolkungen geschützt und mit Kulturerde für die landwirtschaftliche Bewirtschaftung überdeckt.
- B. Die nach 2005 neu erstellten Geländeanpassungen mit Ablenkdam und Abflussmulde zur Ableitung der Abflüsse und Muren schützen die Gebäude der Liegenschaft Schürmatt.

- C. Abweistor als temporäre Massnahme zur Abweisung von Wasser und Geschiebe. Dieses Tor wird im Ereignisfall quer über die Strasse gedreht, damit ein Abfliessen entlang der Oberrickenbachstrasse verhindert werden kann.

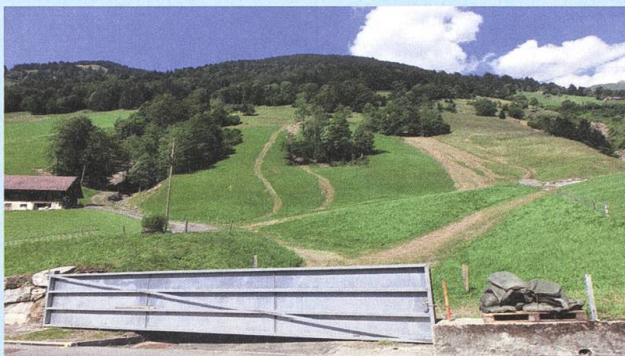
Nach dem Unwetter vom 29. Juni 2011: Man sieht, wie die Wassermassen geflossen sind.

In der Schürmatt hingegen blieb der Schaden vergleichsweise gering: Das Regenwasser wurde dank den gebauten Massnahmen wie geplant kanalisiert, das Tor wurde geöffnet, und die Wasser- und Geröllmassen kullerten über die Strasse in den Secklisbach.

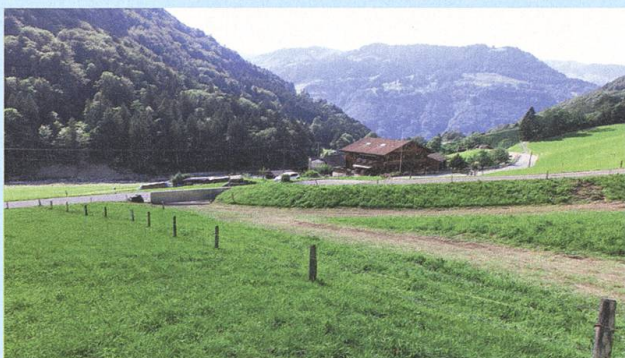
B: Die Zufahrtsstrasse zum Gaden wirkt als Damm gegen das zusammengeführte Wasser.

die Mulden landwirtschaftlich nutzbar. Die Zufahrtsstrasse zum oberhalb der Strasse gelegenen Gaden wurde so gebaut, dass sie wie ein Schutzdamm wirkt gegen das Wasser in den Geländemulden. Entlang des Schutzdamms beziehungsweise der Zufahrtsstrasse fliesst nun sämtliches gesammeltes Wasser weiter Richtung Strasse. An dieser ist als mobile Massnahme ein Tor installiert, das so breit ist wie die Strasse: Wird es geöffnet, wirkt es wie eine Mauer, an der das Wasser über die Strasse fliesst und von dort schadlos über die

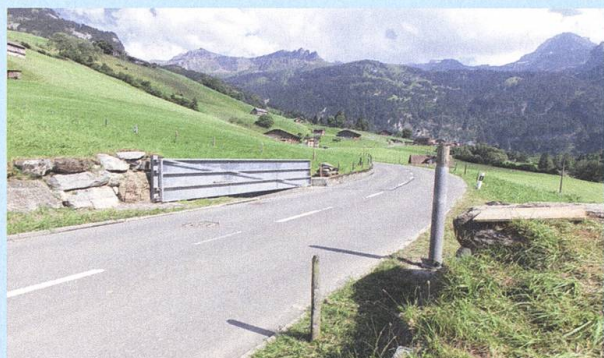
C: Wird das Tor geöffnet, fließen die Wildbäche über die Strasse Richtung Secklisbach.
