**Zeitschrift:** NIKE-Bulletin  
**Herausgeber:** Nationale Informationsstelle für Kulturgüter-Erhaltung  
**Band:** 16 (2001)  
**Heft:** 2: Bulletin

**Artikel:** Die Erhaltung historischer Bauten und Denkmäler : der Beitrag des Expert-Centers  
**Autor:** Bläuer Böhm, Christine / Queisser, Andreas  
**DOI:** <https://doi.org/10.5169/seals-726962>

# Die Erhaltung historischer Bauten und Denkmäler

## Der Beitrag des Expert-Centers

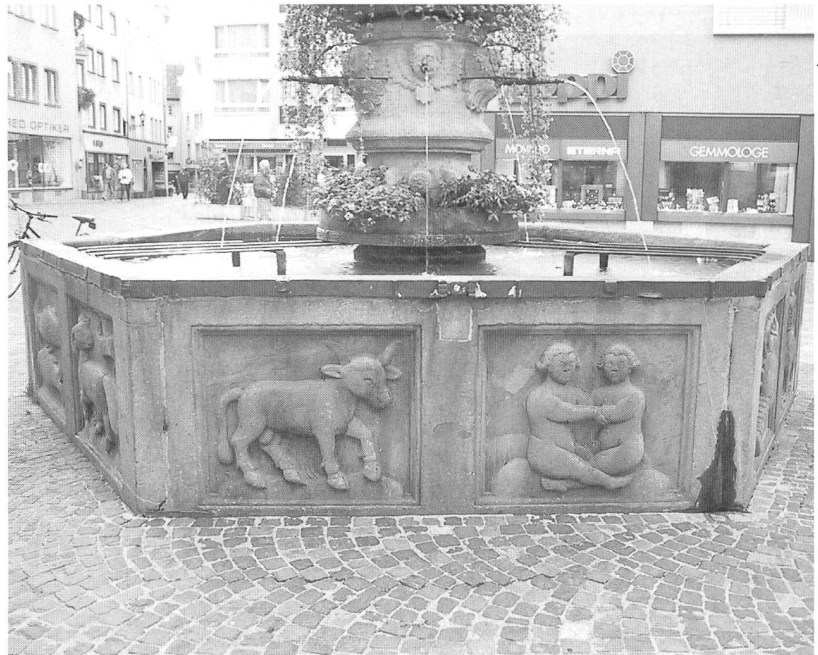
St. Martinsbrunnen Chur, Tierkreiszeichen "Stier" und "Zwillinge"; Die rechte Fuge ist sichtbar undicht

Das sechseckige Becken des Martinsbrunnens ist aus Scalärastein, einem lokalen sandigen Kalkschiefer, gebaut. Die sechs Steinplatten, welche die Wandungen des Brunnenbeckens bilden, sind auf Spalt gesetzt und in jede Platte sind zwei

der zwölf Tierkreiszeichen als Reliefs mit versenktem Hintergrund eingehauen. Die Platten stammen, laut einer Inschrift im Bild des Tierkreiszeichen Widder, aus dem Jahre 1716. Die senkrechten Fugen zwischen den Platten sind auf der Aussenseite bis ca. 2 cm breit mit einem Mörtel gefüllt. Stellenweise sind hier Risse und undichte Stellen zu beobachten.

Eine der Fragestellungen, die sich hier neben anderen stellte, war, ob das Betreiben des Brunnens im Winter für die Materialien als eher positiv oder als eher negativ einzuschätzen sei. Dieses Problem soll hier kurz erläutert werden, weil es typisch ist für die Art der Fragen, welche uns gestellt werden: Weil der Brunnen das ganze Jahr über mit Wasser gefüllt ist, wird die Temperatur der Steine an der Beckeninnenseite nie unter null Grad sinken und wohl sehr ausgeglichen der Wassertemperatur entsprechen. Die Temperatur von Grund- und Quellwasser entspricht ungefähr der Lufttemperatur im Jahresmittel in ihrem Einzugsgebiet. Für Chur beträgt die mittlere Jahrestemperatur ca. 9 °C. Auf der Aussenseite der Steinplatten dagegen dürfte die Temperatur durch Besonnung, Schnee und Eisbildung grösseren Schwankungen als auf der im Wasser befindlichen Innenseite unterliegen. Das Betreiben des Brunnens das ganze Jahr über dürfte zur Folge haben, dass die Temperaturen innerhalb der Steinplatten das ganze Jahr über mehr oder weniger konstant sind. Es kann sogar gesagt werden, dass die Steininnentemperaturen seltener (wenn überhaupt) unter null Grad sinken, als sie dies bei leerem Brunnenbecken tun würden. Der Einfluss des stetigen Brunnenbetriebs wird somit als eher positiv beurteilt. Frostsprengungen an der Aussenseite sind dagegen theoretisch möglich. Ob sie auftreten, müssen die Beobachtungen noch zeigen.

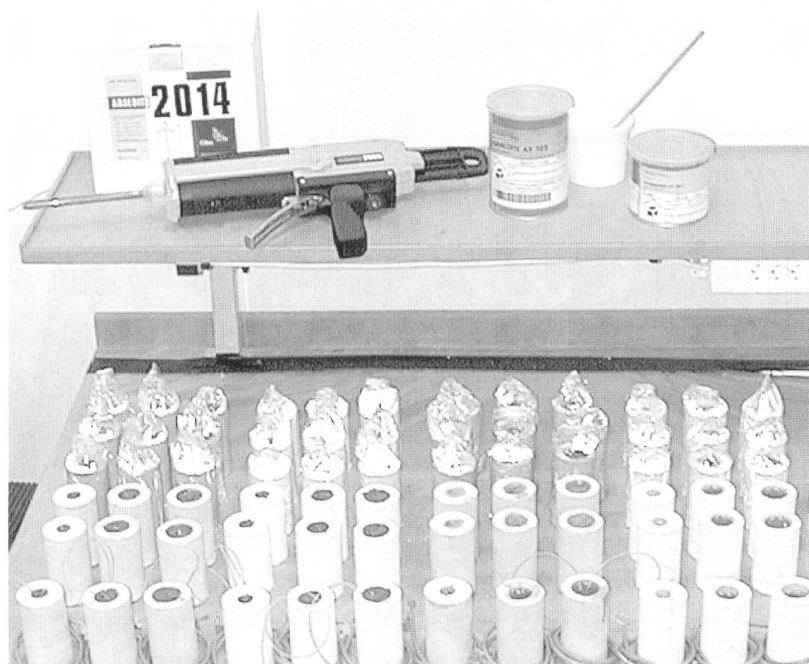
Expoxyd-Naturstein. Probenkörper mit Thermoelementen

Die Reparatur gebrochener Skulpturenelemente mittels Dübel und Epoxydharzen erzeugte teilweise neue Schädigungen durch Rissbildungen in der Klebzone. Für die Restaurierungsarbeiten wurden zwei Arten von Epoxydharzen als Kleber verwendet. Die Ursachen für Rissbildungen im Stein wurden im Labor Lausanne des Expert-Centers näher untersucht und simuliert. Die folgenden Aussagen und Beobachtungen der Restauratoren waren

Die Laboruntersuchung beinhaltete eine Charakterisierung der physikalischen Eigenschaften der Ausgangsmaterialien und eine Analyse der Spannungszustände im Übergang zwischen Stein und Exoxyd-Kleber in Abhängigkeit von klimatischen Einflüssen (Änderung von Temperatur und Feuchtigkeit).

Die Untersuchungen erbrachten, dass der Stein aufgrund seiner geringen Zugfestigkeit sehr empfindlich auf die Expansionen der Epoxydharze reagiert. Dabei waren deutliche Unterschiede im Quellverhalten der verwendeten Epoxydharze zu verzeichnen, die eine Auswahl und Anpassung des Systems ermöglichten.
