Zeitschrift: NIKE-Bulletin
Herausgeber: Nationale Informationsstelle für Kulturgüter-Erhaltung
Band: 17 (2002)
Heft: 4: Bulletin

Artikel: Betonbrücken : Nutzobjekte und Denkmale
Autor: Brühwiler, Eugen
DOI: <https://doi.org/10.5169/seals-727098>

Betonbrücken – Nutzobjekte und Denkmale

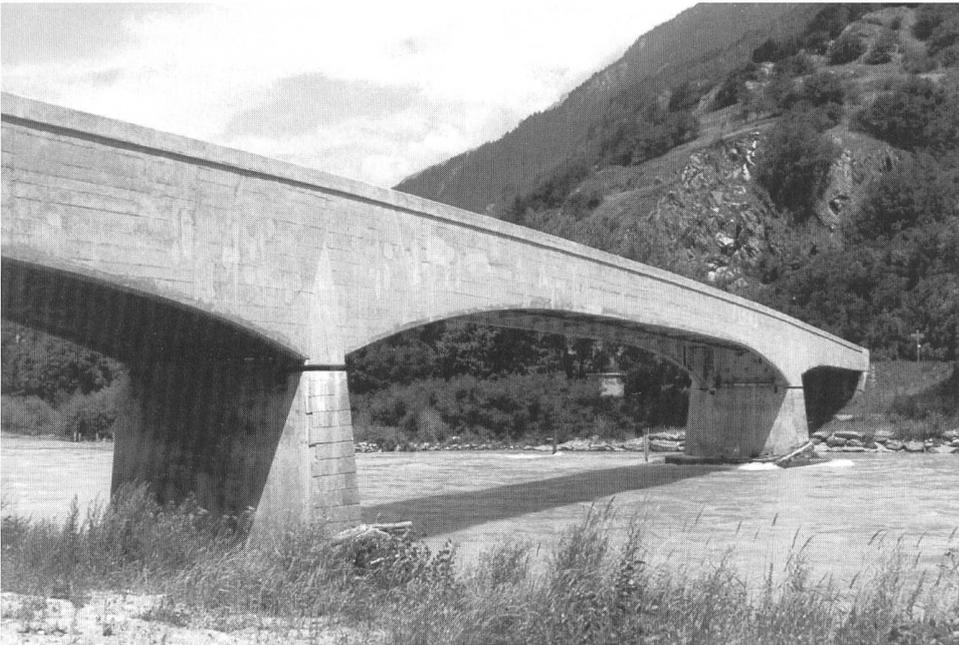
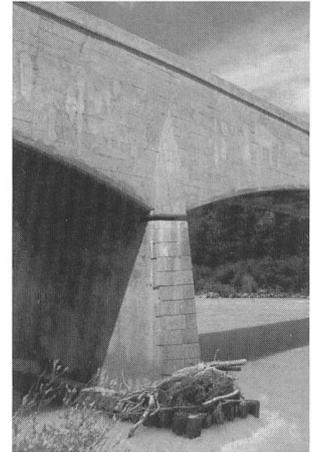
Die dreifeldrige Strassenbrücke über die Rhône bei Dorénav VS (Baujahr 1933; Ingenieur Alexandre Sarrasin) hielt bei der Eröffnung mit 45m Mittelspannweite den Schweizer Rekord für Balkenbrücken. Mit Schlichtheit, Harmonie der Formen der zusammenwirkenden Bauteile und Wirtschaftlichkeit im Baustoffaufwand kann die Brücke am besten beschrieben werden. Die Schutzverkleidung der Pfeiler aus Natursteinen trägt zum gelungenen Gesamtbild bei.

Mit einer detaillierten Überprüfung der Tragfähigkeit der Brücke unter Verwendung neuester Erkenntnisse konnte gezeigt werden, dass zur Sicherstellung der Tragkraft einzig eine optisch nicht erkennbare Verstärkung der Fahrbahnplatte erforderlich war. Die Stahlbetonkonstruktion wurde zudem mit lokalen Reparaturen und mit einer ganzflächigen, optisch nicht erkennbaren Behandlung mit Korrosionsinhibitoren instandgesetzt. Die Oberflächenstruktur und Farbe des beinahe 70 Jahre alten Sichtbetons wurden somit – abgesehen von Reparaturstellen – nicht verändert. Dadurch wollte man den ursprünglichen Charakter der Brücke erhalten, wobei Altersspuren in Form von Reparaturstellen durchaus sichtbar bleiben durften.

Der Hauptgrund für den Eingriff im Jahre 1999 war die Wiederherstellung einer sicheren Nutzung der Brücke, die heute dem Verkehr einer Erschliessungsstrasse, die von schwer beladenen Lastwagen befahren wird, zu genügen hat.

Bei der Bewertung des Erhaltungswerts standen vor allem immaterielle Werte im Vordergrund. Als bemerkenswerter Repräsentant der Frühzeit des Stahlbetons und der Beziehung zu einem berühmten Ingenieur ist der historisch-kulturelle Wert hoch. Der gestalterische Wert ist durch die Formgebung, die De-

tailausbildung und der klar erkennbaren Funktion gegeben. Es handelt sich um eine ästhetisch überzeugende Umsetzung einer feingliedrigen Stahlbetonkonstruktion, wobei – entsprechend der damaligen Bautechnik – material- und handwerksbedingte Unregelmässigkeiten typisch sind.

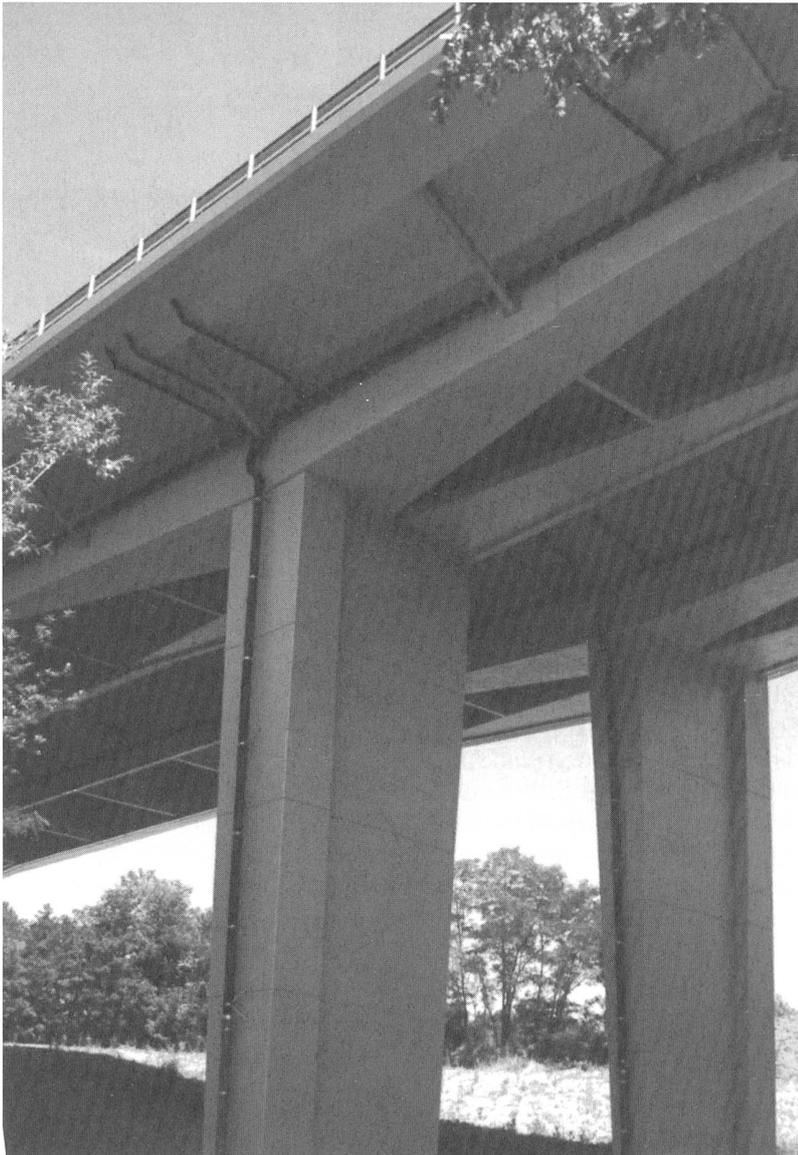
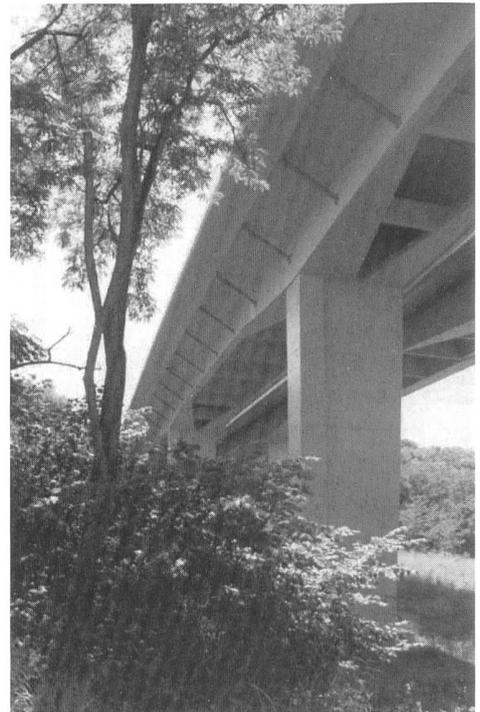
Genève

Der Hauptgrund für den in den Jahren 1997/98 ausgeführten Umbau der Brücke über die Versoix bei Genf (Baujahr 1963; Ingenieurbüro Tremblet) war eine Verbreiterung der Fahrbahn zwecks Anpassung an die Anforderungen des immer intensiver werdenden Autobahnverkehrs.

Das Konzept für die Brückenverbreiterung (Ingenieurbüro Tremblet, Dr. J.-F. Klein) sah einen zusätzlichen Träger vor, der seitlich mit dem bestehenden Hauptträger verbunden wurde. Die Kragplatte dieses neuen Trägers wird durch geneigte Streben abgestützt. Dadurch wurde das Tragsystem, vor allem in Querrichtung, grundlegend verändert. Der bestehende Beton musste lokal instandgesetzt werden. Ein vollflächiger Oberflächenschutz verleiht dem Bauwerk eine neue Textur und eine einheitliche Farbe.

Dadurch wurde das Erscheinungsbild bewusst verändert. Die Brücke erscheint heute als neuzeitliches Bauwerk, das die modernen Bedürfnisse unserer Gesellschaft (Autobahnverkehr) ausdrücken soll. Das ursprüngliche Tragwerk als wichtiger Repräsentant der Kunstbauten der ersten Autobahnstrecken in der Schweiz kann nur noch mit «Spezialisten-
augen» erkannt werden.

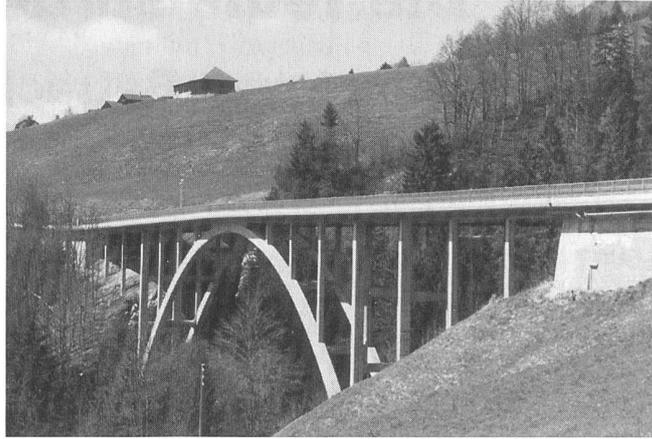
Die Javroz-Brücke bei Charmey FR (Baujahr 1950; Ingenieure Henri Gicot und Jean Barras) ersetzte eine genietete Stahlbogenbrücke aus dem 19. Jahrhundert. Die Brücke aus Stahlbeton mit einer Gesamtlänge von 170m hat einen Zwillingsbogen von 87m Spannweite. Diese Bogenbrücke ist für Bauten aus den 1950-er Jahren typisch in Bezug auf deren Eleganz, Transparenz und Einglie-

derung in die Umgebung. Die Brückenkonstruktion ist beeinflusst von Sarrasin's Entwürfen für Bogenbrücken. Der kulturelle Wert und die ästhetische Qualität wurden als hoch eingeschätzt.

Infolge einer Verbesserung der Verkehrs- und Betriebssicherheit der Strasse musste die Fahrbahn der Brücke für neue Nutzungsanforderungen von 8.4 m auf 11.6 m verbreitert werden. Für den Fahrbahnträger hatte dies eine Lasterhöhung von 60% zur Folge, die eine Erhöhung seiner Tragfähigkeit erforderte. Das Erscheinungsbild sollte durch den baulichen Eingriff möglichst wenig tangiert werden.

Das Ziel des in den Jahren 1999 und 2000 ausgeführten Eingriffs (Ingenieurbüro Benoît Stempfel) war, den künftigen Nutzungsanforderungen zu genügen, ohne dabei das Aussehen der Brücke wesentlich zu verändern. Der Fahrbahnträger wurde mit externen, zwischen den Fahrbahnträgern «versteckten» und vor Witterungseinflüssen geschützten Vorspannkabeln verstärkt, und die Korrosionsschäden des Fahrbahnträgers wurden gleichzeitig mit den Betonarbeiten für die Verbreiterung der Fahrbahnplatte behoben. Beim Betonieren der neuen Kragplatte wurden spezielle Massnahmen ergriffen, um eine aus Gründen der Dauerhaftigkeit unerwünschte Rissbildung zu begrenzen. Die Bauarbeiten mussten unter Aufrechterhaltung des Strassenverkehrs ausgeführt werden, was eine zusätzliche Herausforderung an die Ausführung war.

Gegenüber der ursprünglichen Brücke wurden die Abmessungen des Randabschlusses der verbreiterten Fahrbahnplatte bewusst grösser gewählt. Damit zeichnet sich die Fahrbahn stärker ab und stellt damit ein besseres optisches Gleichgewicht zum kräftigen Bogen her. Die Ästhetik der Brücke wurde damit sogar geringfügig verbessert.
