**Artikel:** Die historischen Brücken der Stadt Bern : die Erhaltung der Hochbrücken am Beispiel der Kornhausbrücke  
**Autor:** Robellaz, René  
**DOI:** <https://doi.org/10.5169/seals-727159>

# Die historischen Brücken der Stadt Bern

## Die Erhaltung der Hochbrücken am Beispiel der Kornhausbrücke

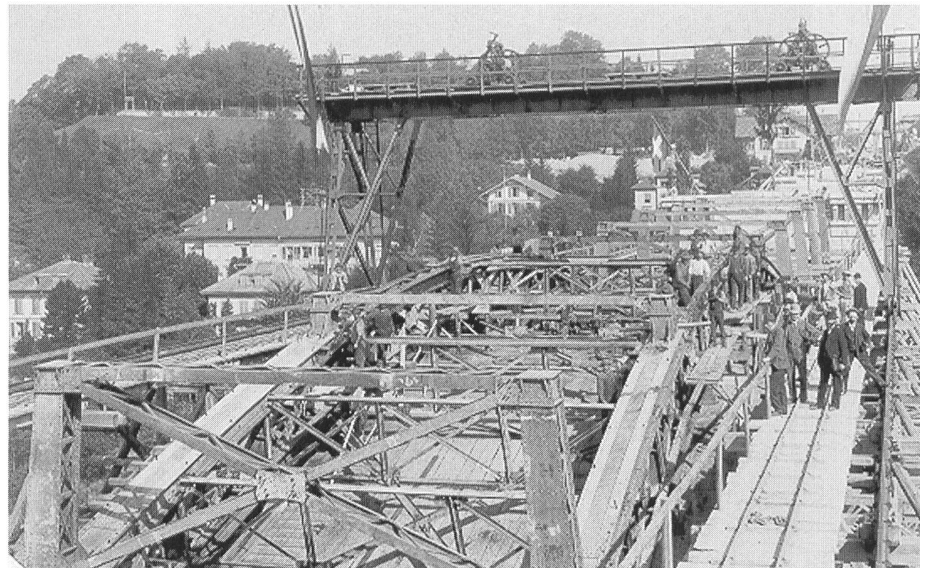
Kornhausbrücke, auf dem  
Lehrgerüst wird der Stahl-  
bogen montiert (1897)

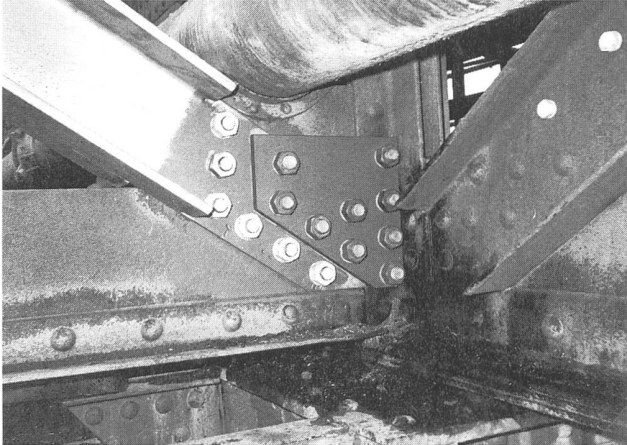
Kornhausbrücke, Erneuerung des Korrosionsschutzes am Bogen im Jahr 1998; der Umweltschutz verlangt das Sandstrahlen in einer Miniholzeinhausung.

Die Gesamterneuerung dauert von Anfang 1997 bis November 1998. Die Arbeiten umfassen zur Hauptsache den Einbau einer neuen, abgedichteten Fahrbahnplatte und einer elastischen Gleislagerung, eine Verstärkung der Tragkonstruktion sowie einen umfassenden Korrosionsschutz. Für den Einbau der neuen Fahrbahnplatte muss die Brücke vom 1. März bis 1. November 1997 für den Fahrzeugverkehr gesperrt werden. Die Trams werden durch Busse ersetzt. Für den Fussverkehr ist jederzeit mindestens einer der beiden Gehwege offen. Für Velos werden an den Brückenköpfen provisorische Abstellplätze eingerichtet. Der Individualverkehr wird umgelagert. Zu den wichtigsten Verkehrsmassnahmen gehört eine grossräumige, klare Signalisation der Umleitungen.
