Zeitschrift: NIKE-Bulletin
Herausgeber: Nationale Informationsstelle für Kulturgüter-Erhaltung
Band: 22 (2007)
Heft: 6

Artikel: Umbau und Renovation des Parlamentsgebäudes
Autor: Bilfinger, Monica
DOI: <https://doi.org/10.5169/seals-727065>

Umbau und Renovation des Parlaments- gebäudes

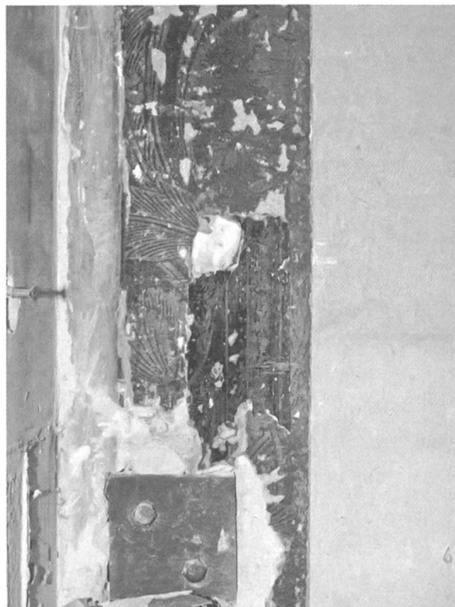
3) Befund der erhaltenen Originaltapete im Zeitungszimmer.

Im Zwischenraum oberhalb des Täfers und der originalen Decke kamen auf der Südwand Reste einer roten Tapete mit Bordüre hervor. Versuche, den Rapport der Tapete zu finden, verliefen erfolgreich: Ein dem Jugendstil verpflichtetes Motiv mit Mohnblüten resultierte daraus (Abb. 3). Im Siebdruckverfahren wurde die Tapete nachgedruckt und aus schalltechnischen Gründen auf eine Leinwand aufgezogen. Der untere Teil der Wand wurde mit einem einfachen Täfer aus Wurzelholzurnier aus Japanischer Esche – ein Holz das sich auf der gleichen Ebene im Ecksitzungszimmer findet – verkleidet. Ein schwarz lackierter Tresen sowie neuzeitliches Mobiliar ergänzen die Cafébar (Abb. 5). Die definitive Wahl des Beleuchtungskörpers ist vorläufig noch nicht erfolgt.

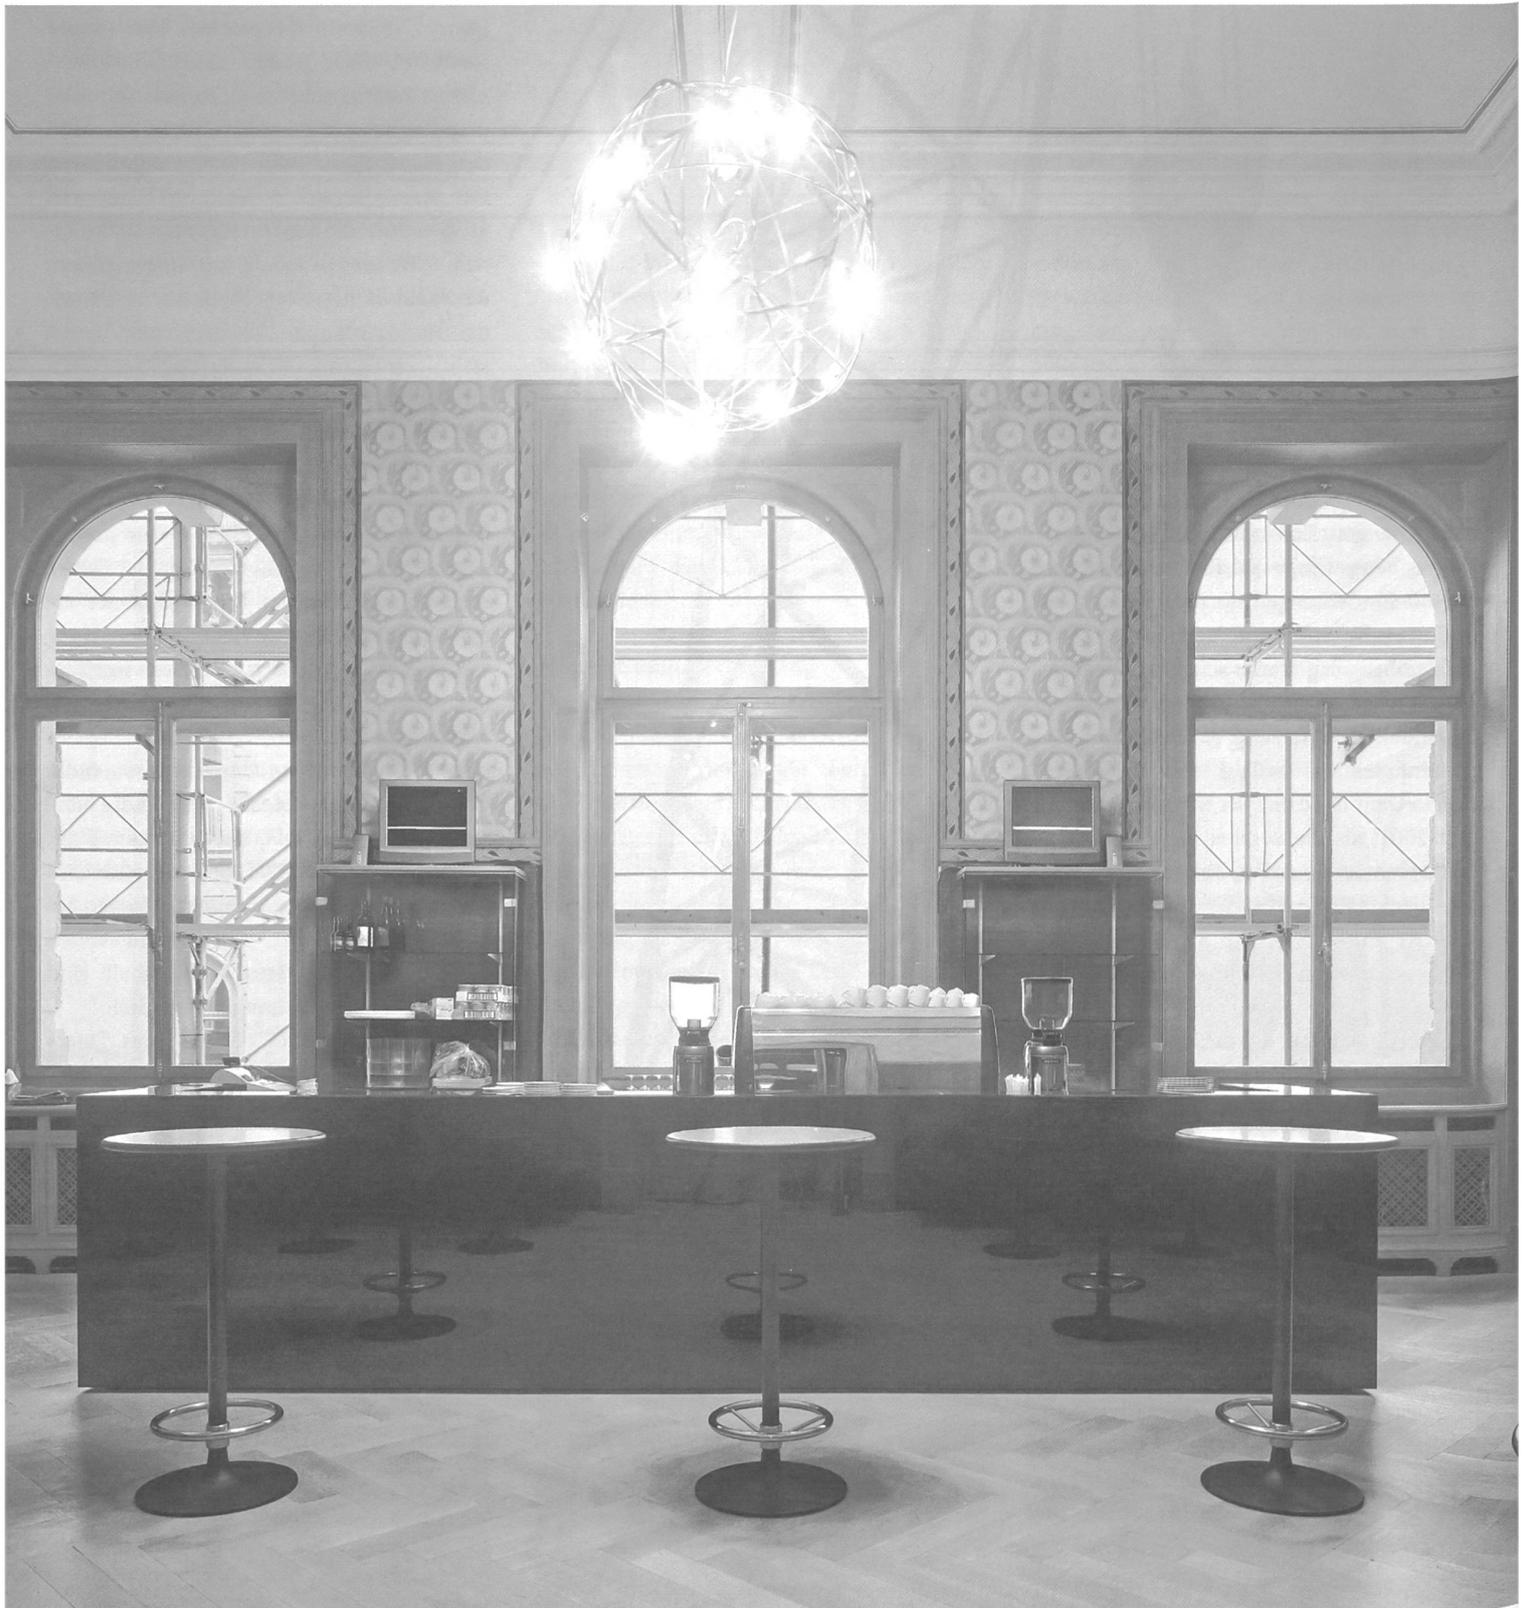
5) Das Zeitungszimmer mit der rekonstruierten Tapete und dem neuen Mobiliar.
