Zeitschrift: NIKE-Bulletin
Herausgeber: Nationale Informationsstelle für Kulturgüter-Erhaltung
Band: 22 (2007)
Heft: 6

Artikel: Umbau und Renovation des Parlamentsgebäudes
Autor: Bilfinger, Monica
DOI: <https://doi.org/10.5169/seals-727065>

Umbau und Renovation des Parlaments- gebäudes

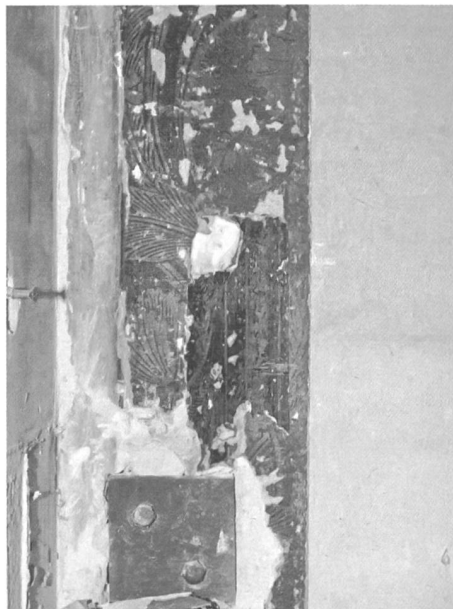
3) Befund der erhaltenen Originaltapete im Zeitungszimmer.

Im Zwischenraum oberhalb des Täfers und der originalen Decke kamen auf der Südwand Reste einer roten Tapete mit Bordüre hervor. Versuche, den Rapport der Tapete zu finden, verliefen erfolgreich: Ein dem Jugendstil verpflichtetes Motiv mit Mohnblüten resultierte daraus (Abb. 3). Im Siebdruckverfahren wurde die Tapete nachgedruckt und aus schalltechnischen Gründen auf eine Leinwand aufgezogen. Der untere Teil der Wand wurde mit einem einfachen Täfer aus Wurzelholzurnier aus Japanischer Esche – ein Holz das sich auf der gleichen Ebene im Ecksitzungszimmer findet – verkleidet. Ein schwarz lackierter Tresen sowie neuzeitliches Mobiliar ergänzen die Cafébar (Abb. 5). Die definitive Wahl des Beleuchtungskörpers ist vorläufig noch nicht erfolgt.

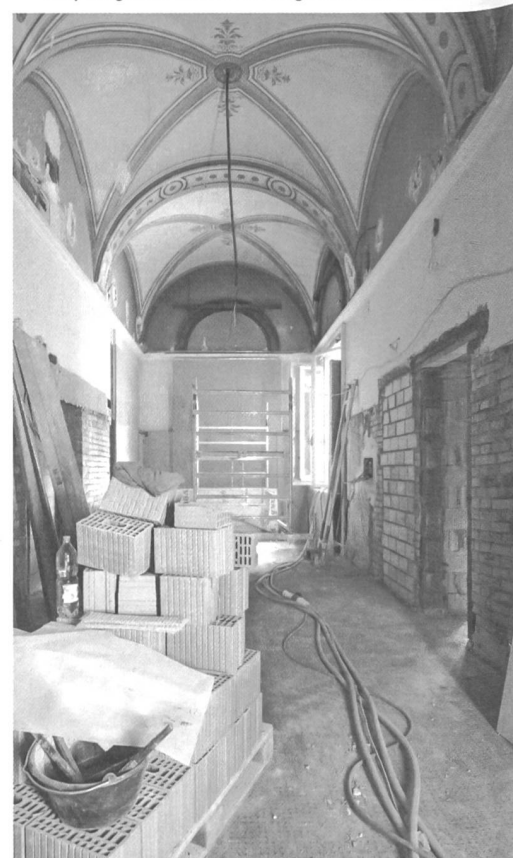
4) In der Ständerats-Garderobe: Nach Entfernen der eingehängten Decke erscheint die ursprüngliche Decke mit originaler Dekoration.

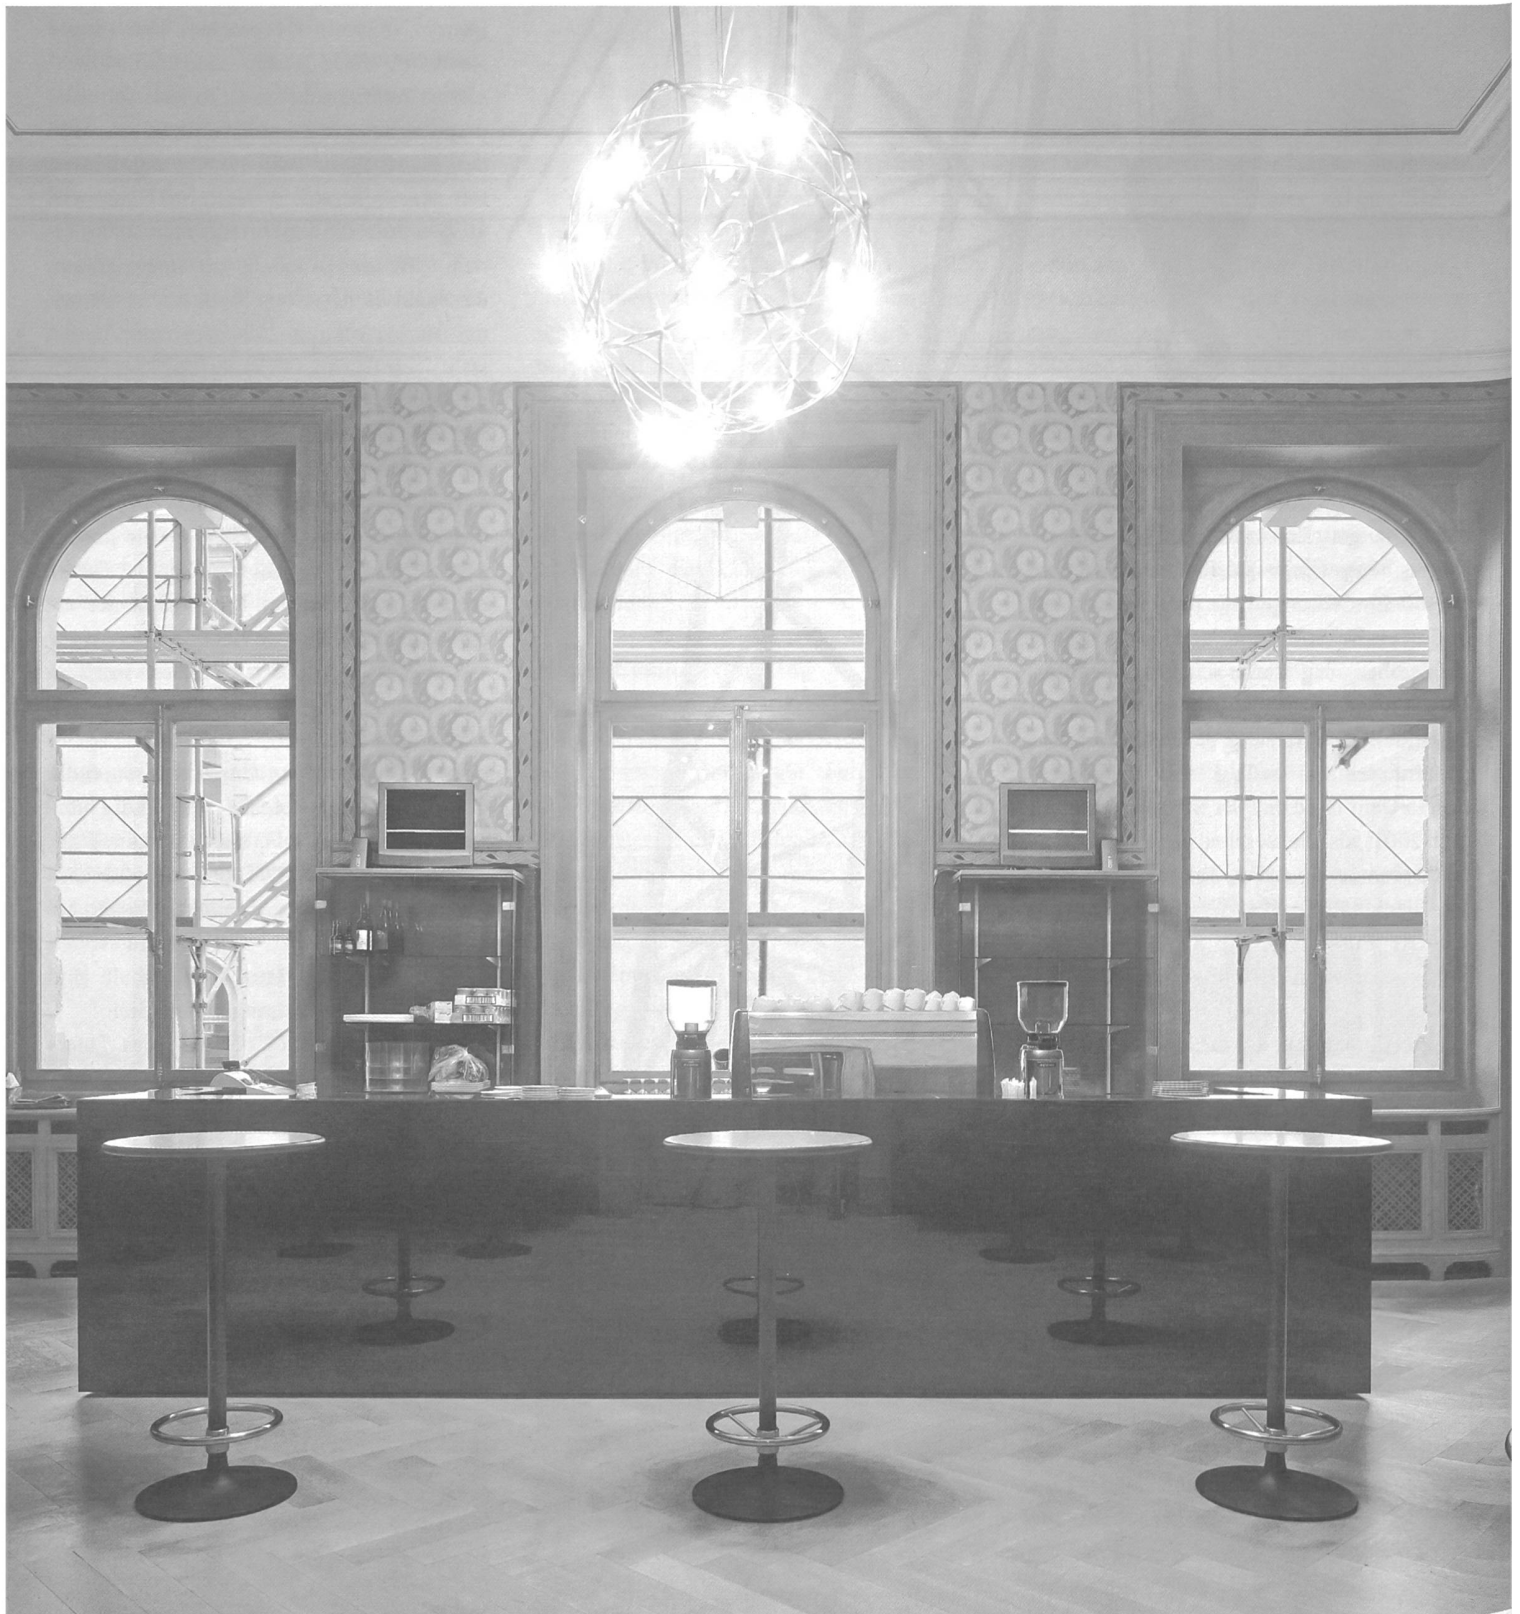
5) Das Zeitungszimmer mit der rekonstruierten Tapete und dem neuen Mobiliar.
