**Zeitschrift:** NIKE-Bulletin  
**Herausgeber:** Nationale Informationsstelle für Kulturgüter-Erhaltung  
**Band:** 23 (2008)  
**Heft:** 6

**Artikel:** Le monument a fait peau neuve : splendeur retrouvée ou trahison?  
**Autor:** Guex, François  
**DOI:** <https://doi.org/10.5169/seals-727190>

## **Le monument a fait peau neuve – splendeur retrouvée ou trahison?**

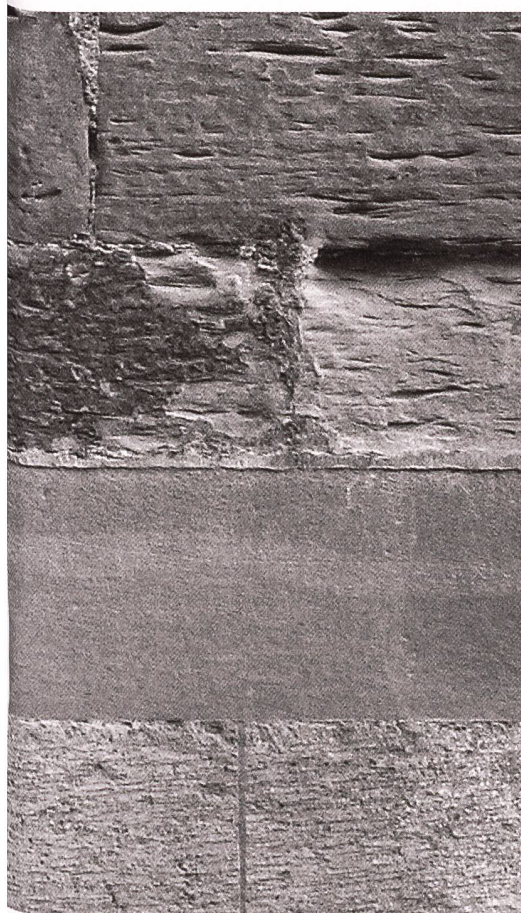
*Fribourg, cathédrale St-Nicolas, contrefort du clocher (pied-droit sud du portail principal). Au-dessus du socle et de la première assise datant du XIX<sup>e</sup> et du XX<sup>e</sup> siècles, la maçonnerie du XIV<sup>e</sup> siècle: à gauche la face ouest refaite à neuf au XX<sup>e</sup> siècle, avec des joints en ciment, à droite la face sud après hydrogommage et jointolement en 2008.*

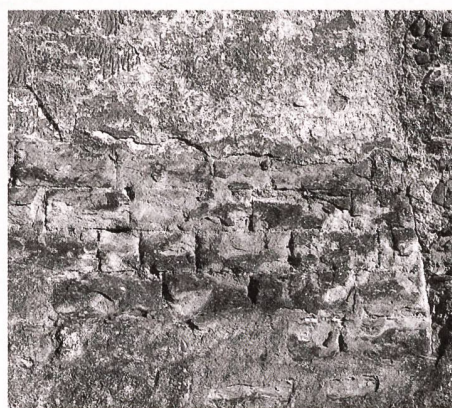
Fribourg, chœur de l'église de St-Maurice, XIV<sup>e</sup> siècle; parement partiellement couvert d'un enduit de date incertaine. Quel état final faut-il envisager?
