Artikel: 4 Beispiele für den unterschiedlichen Umgang mit Kunstwerken und Denkmälern aus Stein und Beton

Autor: Hotz, Tobias

Für den unterschiedlichen Umgang mit Kunstwerken und Denkmalen aus Stein und Beton

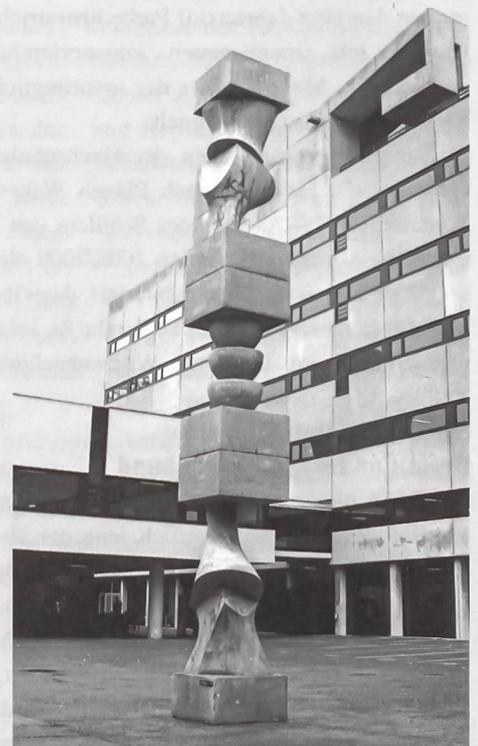
Gesamtansicht Arpsäule und Gewerbeschulgebäude nach der Sanierung.

Die Gesamt-sanierungsarbeiten der Schulgebäude fanden 2008–2010 statt. In diesem Zusammenhang wurde die Betonsäule 2009 umfangreich restauratorisch und naturwissenschaftlich untersucht (Stand-sicherheit) und 2010 durch Konservatoren/Restauratoren restauriert. Die Betonsanierungsarbeiten an den Fassaden wurden durch eine Baumeisterfirma und die darauf liegenden und Beton imitierenden Retuschen durch eine Malerfirma (Kulissenmaler) ausgeführt.

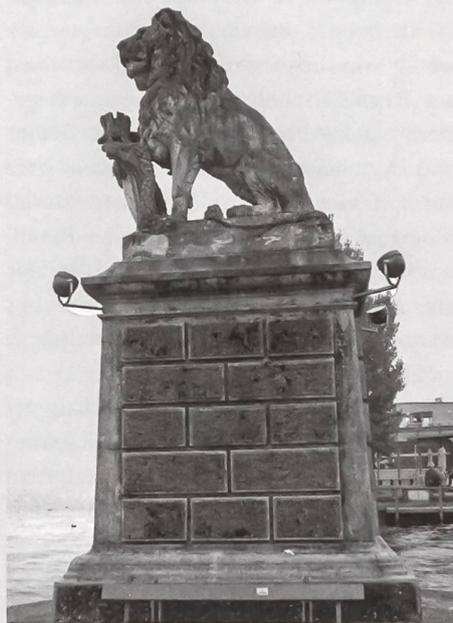
Das Monument am Hafen Enge in Zürich. Das fast acht Meter hohe Monument aus grauem «Zementstein» war ursprünglich weiss gestrichen, vermutlich um Carrara-Marmor zu imitieren.

Das vier Meter hohe Postament mit dem rund 3,50 Meter hohen Löwen darauf, steht bei der Schiffseinfahrt zum Hafen Enge in Zürich. Aufgrund seiner Entstehungszeit kann das Monument zur ersten Generation Denkmale aus «Zementstein» gezählt werden und ist darum, nicht zuletzt auch wegen seiner Grösse und Darstellung, als selten und aussergewöhnlich einzustufen. Recherchen bezüglich seiner kunsthistorischen und materialtechnologischen Entstehung sowie über den Künstler sind im Gange. Erst kürzlich wurden Voruntersuchungen durchgeführt. Das Monument weist teilweise starke Schäden auf, was bis zur Absturzgefahr einiger Partien reicht. Weitere materialtechnologische Untersuchungen und die Entwicklung eines Konservierungskonzeptes zeichnen sich ab. Interessanterweise wurden bei den Untersuchungen mindestens zwei deckende, weisse Farbanstriche gefunden. Sollte damit vielleicht das bis dahin verwendete, edlere aber auch viel teurere Material «weisser Marmor» imitiert werden? ¹

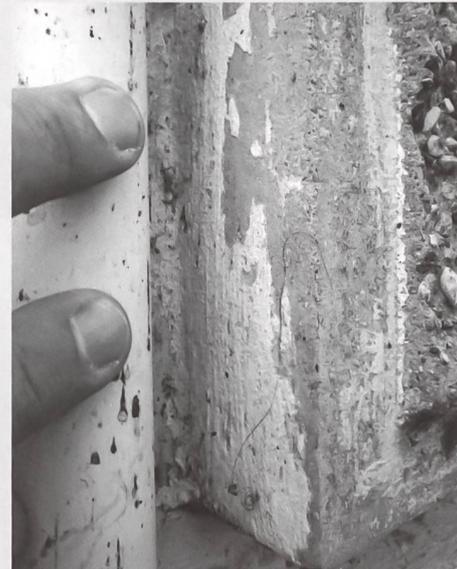
An witterungsgeschützten Stellen des Monuments am Hafen Enge sind noch Rückstände der weissen Schlämme/Anstrichs erkennbar.

Eine spannende Diskussion erwartet die Verantwortlichen noch beim Betonmonument (Beispiel 3). Beim ersten Treffen wurde die Meinung geäussert, dass der Löwe nicht «perfekt» aussehen müsse, da er ja Wind und Wetter ausgesetzt und alt sei. Dies dürfte schwierig einzuhalten sein, sofern sich der erste Befund eines deckenden, weissen Anstrichs als original bestätigen sollte und man diesen ursprünglichen Zustand wieder herstellen möchte. Der Löwe würde zwangsweise «in neuem Glanz erstrahlen», wie aus Marmor, wenn auch nur vorübergehend.

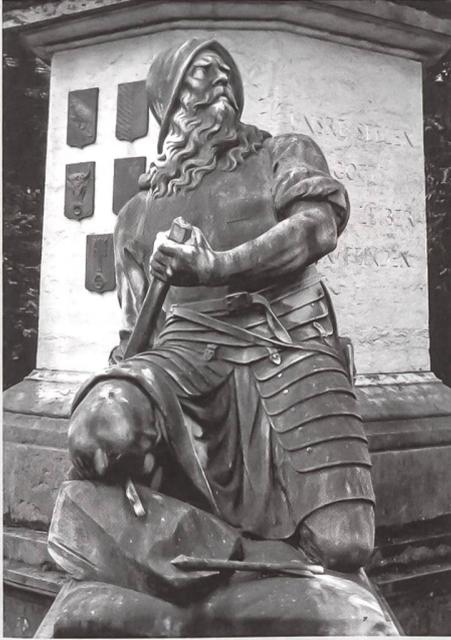
Der «Hellebardier» des St. Jakobs-Denkmals im Vorzustand. Frühere Paraffinbehandlungen haben nachweislich die verstärkte Verschmutzung verursacht.

Einige Fragen wirft die finale Oberflächenbehandlung am Marmordenkmal (Beispiel 4) auf. Das spätklassizistische Denkmal ist in einer Zeit entstanden in welcher Farbe auf Marmor kein Thema war, im Gegenteil. Aber vermutlich erschien das Denkmal auch nach der, wegen einer früheren Paraffinbehandlung, schwierigen Reinigung als zu wenig repräsentabel, so dass ihm unter dem Deckmantel «schützende Opferschicht auftragen», ein weisser Anstrich verpasst wurde. Was wohl Schlöth dazu sagen würde?

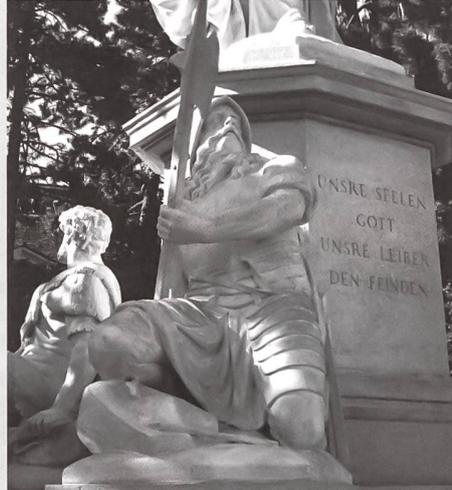
Der «Hellebardier» aus weissem Marmor mit weissem Anstrich im Schlusszustand.
