Artikel: Junge Baudenkmale : neue Erhaltungsprobleme
Autor: Haupt, Isabelle
DOI: <https://doi.org/10.5169/seals-781048>

Junge Baudenkmale

Neue Erhaltungsproblematiken

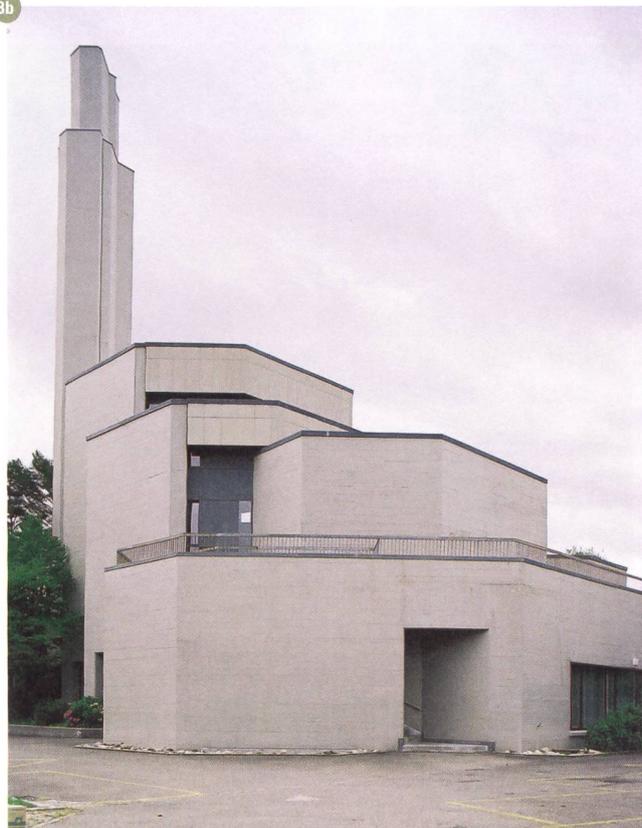
Abb. 3a, b:
Buchs, Kirche
St. Johannes Evangelist,
Hanns A. Brütsch, 1965–67.
Bauzeitlicher Zustand und
nach der Sanierung 1988
mit den verkleideten Leca-
Betonelementen.

Neben dem Einsatz neuer Materialien wurden in der Nachkriegszeit bekannten Materialien wie Beton neue ästhetische Qualitäten zugesprochen. Der material-sichtige Einsatz und die vom Abdruck rauher Schalungsbretter geprägten Oberflächen stellten nun auch für Sakralbauten wie die 1965–67 von Hanns A. Brütsch (1916–1997) erbaute Kirche St. Johannes Evangelist in Buchs eine adäquate Lösung dar. Die aus Leca-Beton gefertigten Elemente über den grossen Fensteröffnungen, die durch den Zusatz von Blätton leichter sind, fügten sich harmonisch in das Gesamtbild ein, alternen aber schlechter, weshalb sie bei einer umfassenden Sanierung 1988 verkleidet wurden. Die Restaurierung der Restaurierung ist gerade bei Sichtbetonbauten ein aktuelles Thema. Zumeist wird bei der Betonsanierung aufgrund von Garantieansprüchen auf Industrieprodukte zurückgegriffen, die zwar eine Annäherung an das ursprüngliche Erscheinungsbild von Sichtbetonbauten ermöglichen, aber auch nicht mehr. Die Ästhetik gealterten Sichtbetons und seiner Patina fällt so zumeist technisch bewährten Reprofilierungsmörteln und Lasuren zum Opfer. (Abb. 3 a, b)

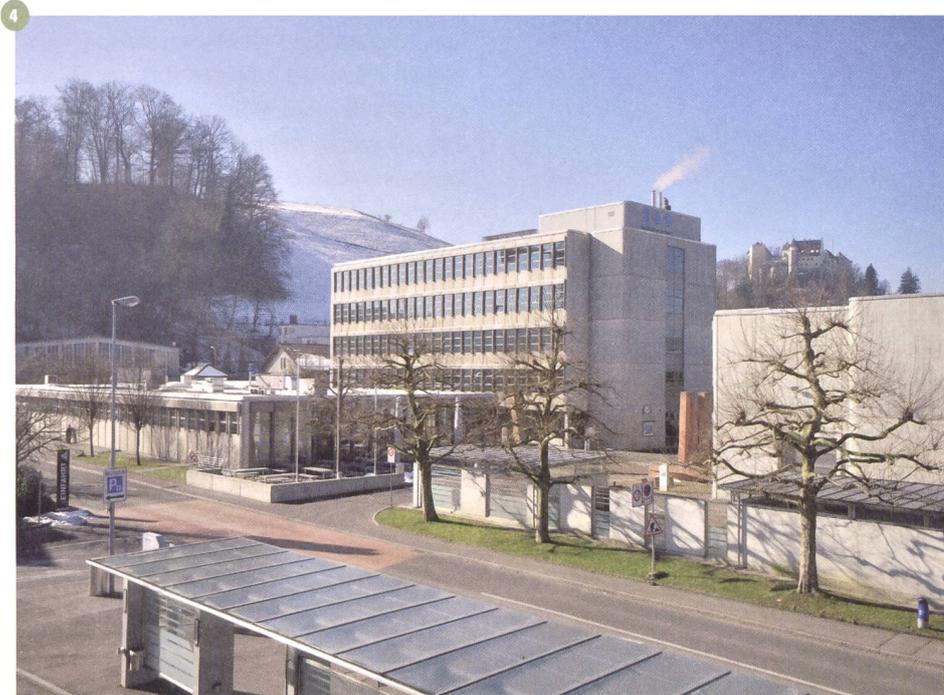
Abb. 4:
Lenzburg, Hauptgebäude
der Berufsschule, Zimmerli
und Blattner, 1976. Foto
nach der energetischen Er-
tüchtigung durch Husistein
& Partner AG.

ersatz ausgeschrieben, da es im «Sommer [...] viel zu heiss und im Winter zu kalt»¹⁰ war. Jedoch wurde das Projekt zurückgestellt und die Planung erst 2012 wieder aufgenommen. Dieser zeitliche Abstand erlaubte es den Wettbewerbsgewinnern, den Blickwinkel nochmals zu weiten und so schlug der Architekt Philipp Husistein vor, im «Rahmen eines Variantenvergleichs [...] verschiedene Szenarien für die Erneuerung der Fassade» zu untersuchen, wobei «energetische Anforderungen, Raumklima, Termine und Grobkostenschätzungen»¹¹ wichtige Kriterien darstellen sollten. Die Architekten bildeten hierfür ein interdisziplinäres Team, das die Fachbereiche Architektur, Baumanagement und Logistik, Haustechnik und Energie abdeckte und zogen einen Spezialisten für thermisch-dynamische Raumklimasimulationen bei. Das Variantenstudium zeigte überraschenderweise, dass besonders die sommerliche Überhitzung ein Problem darstellt. Die Überhitzungsstunden hätten bei einer sehr gut gedämmten neuen Gebäudehülle aber nur über eine aktive Kühlung in der Übergangszeit und im Sommer reduziert werden

können. Entgegen den Wettbewerbsvorgaben wurde so nach einer zweijährigen Planungszeit die Vorhangsfassade 2014 bis 2015 etappenweise ertüchtigt, indem auf Basis der gesamtheitlichen Betrachtung lediglich das Fensterglas durch ein modernes Wärmeschutzglas ersetzt wurde.¹² Ein Fassadenersatz hätte hingegen, wie der Architekt feststellte, dazu geführt, dass die bei der Kühlung «anfallende Wärme in die Umgebungsluft verpufft [...]. Oder anders ausgedrückt: Wäre die Sanierungsvorgabe 2007 umgesetzt worden, hätten sich die klimatischen Raumbedingungen insgesamt verschlechtert statt verbessert!»¹³ Statt dem reflexartigen Schrei nach Totalersatz lohnt sich gerade bei Vorhangsfassaden eine sorgfältige Bestandsaufnahme und Planung sowie ein Denken in Varianten. (Abb. 4, 5)

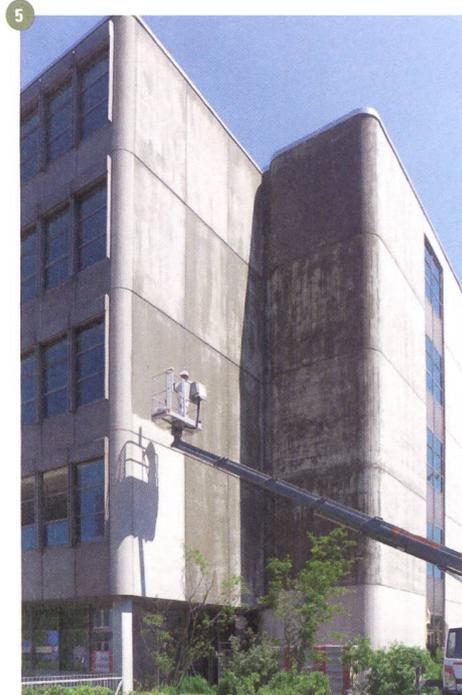
Abb. 5:
Lenzburg, Hauptgebäude
der Berufsschule:
Reinigung der Sichtbeton-
fassade, 2015.

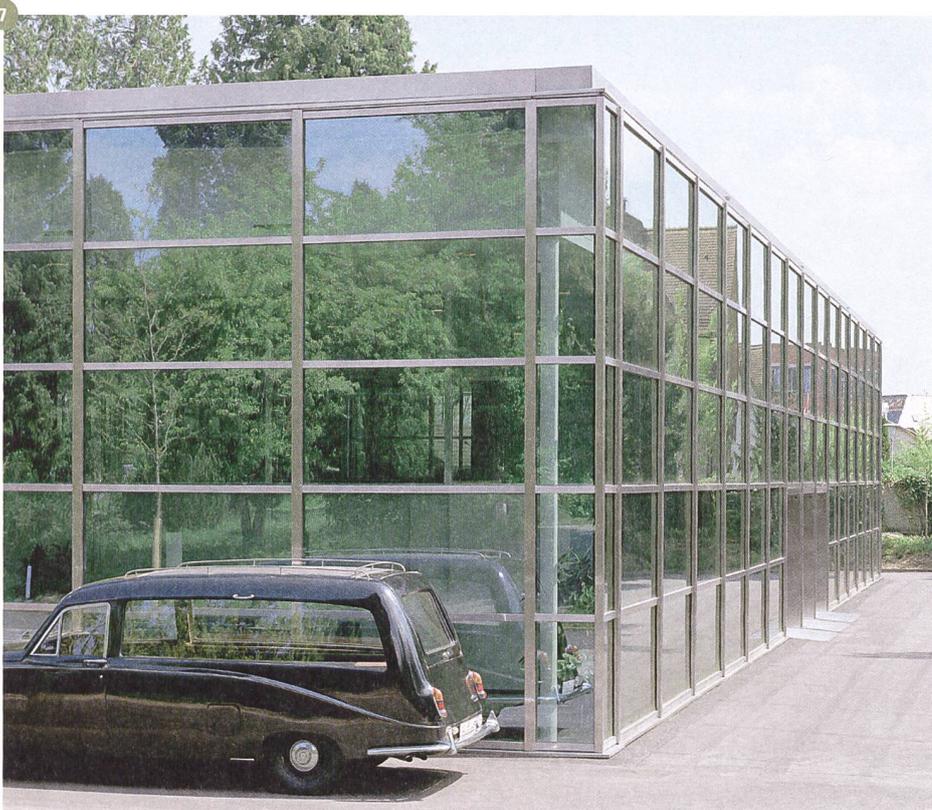
Abb. 7:

Aarau, Neue Abdankungshalle, Alfons Barth und Hans Zaugg, 1968. Zustand nach der 2007–2008 von Husistein & Partner AG durchgeführten Sanierung.

Instandsetzungen, Reparaturen und auch manchmal unumgängliche Ersatzmassnahmen bei schützenswerten Bauten der Nachkriegszeit verdienen eine differenzierte Planung und Vorgehensweise, bei der Experten unterschiedlicher Fachrichtungen zusammenarbeiten. Junge Baudenkmale verdienen darüber hinaus aber auch, dass Eigentümer, Planer und Denkmalpfleger sich ab und an die Grundsatzfrage stellen, was unsere Denkmale leisten können müssen und was nicht – denn es verlangt ja auch niemand, dass man aus einem Oldtimer ein Hybrid-Fahrzeug macht. (Abb. 7)
