Junge Baudenkmale : neue Erhaltungsprobleme

Autor(en): **Haupt, Isabelle**

Zeitschrift: **NIKE-Bulletin**

Band (Jahr): **32 (2017)**

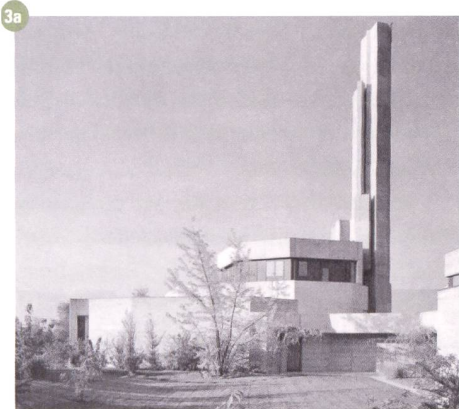
Abb. 2:
Möhlin, Bat'a-Clubhaus,
Hannibal Naef, 1948. Ersatz
von Glanz-Eternit-Platten,
2015.

Was tun, wenn wie beim 1948 von Hannibal Naef (1902–1979) erbauten Clubhaus für die Bat'a-Kolonie bei Möhlin (AG) für die Abdeckungen der Heizung Glanz-Eternit-Platten gewählt wurden, die den einstigen Wunderbaustoff Asbest enthalten? Bei intakten Platten geht von dem festgebundenen Asbest, wie sich auch mit Raumluftmessungen belegen lässt, keine Gefahr aus. Sicherzustellen ist aber, dass solche Platten intakt bleiben und die Nutzer informiert sind und einen entsprechenden Umgang mit dem

schadstoffbelasteten Material pflegen. Beim Ersatz zerbrochener, nicht reparaturfähiger Platten zeigt sich ein Paradoxon, dem man bei der Instandsetzung von Nachkriegsbauten ab und an begegnet: Die Auswechslung eines Industrieprodukts kann in gewissen Fällen nur mit handgefertigten Unikaten bewerkstelligt werden. (Abb. 2)

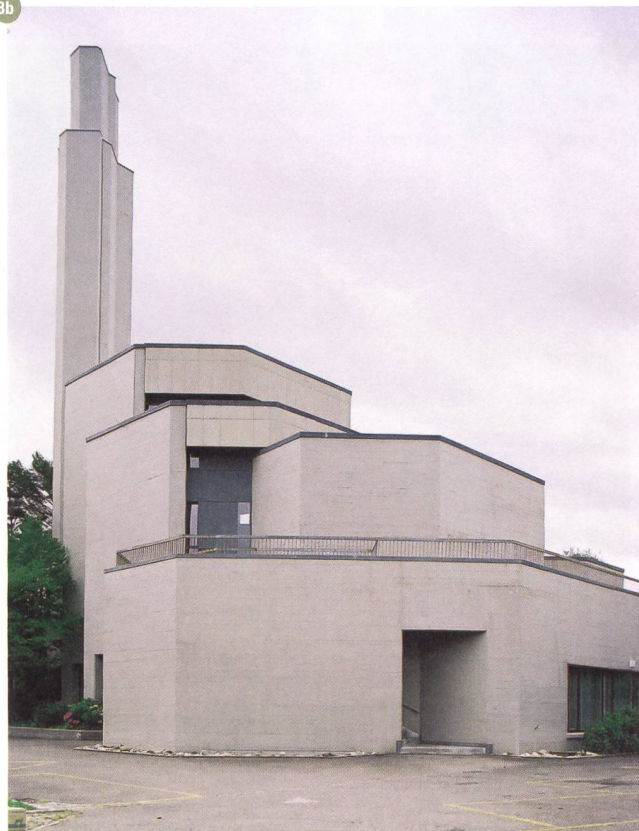
Abb. 3a, b:
Buchs, Kirche
St. Johannes Evangelist,
Hanns A. Brüschi, 1965–67.
Bauzeitlicher Zustand und
nach der Sanierung 1988
mit den verkleideten Leca-
Betonelementen.

Neben dem Einsatz neuer Materialien wurden in der Nachkriegszeit bekannten Materialien wie Beton neue ästhetische Qualitäten zugesprochen. Der material-sichtige Einsatz und die vom Abdruck rauher Schalungsbretter geprägten Oberflächen stellten nun auch für Sakralbauten wie die 1965–67 von Hanns A. Brütsch (1916–1997) erbaute Kirche St. Johannes Evangelist in Buchs eine adäquate Lösung dar. Die aus Leca-Beton gefertigten Elemente über den grossen Fensteröffnungen, die durch den Zusatz von Blätton leichter sind, fügten sich harmonisch in das Gesamtbild ein, alterten aber schlechter, weshalb sie bei einer umfassenden Sanierung 1988 verkleidet wurden. Die Restaurierung der Restaurierung ist gerade bei Sichtbetonbauten ein aktuelles Thema. Zumeist wird bei der Betonsanierung aufgrund von Garantieansprüchen auf Industrieprodukte zurückgegriffen, die zwar eine Annäherung an das ursprüngliche Erscheinungsbild von Sichtbetonbauten ermöglichen, aber auch nicht mehr. Die Ästhetik gealterten Sichtbetons und seiner Patina fällt so zumeist technisch bewährten Reprofilierungsmörteln und Lasuren zum Opfer. (Abb. 3 a, b)

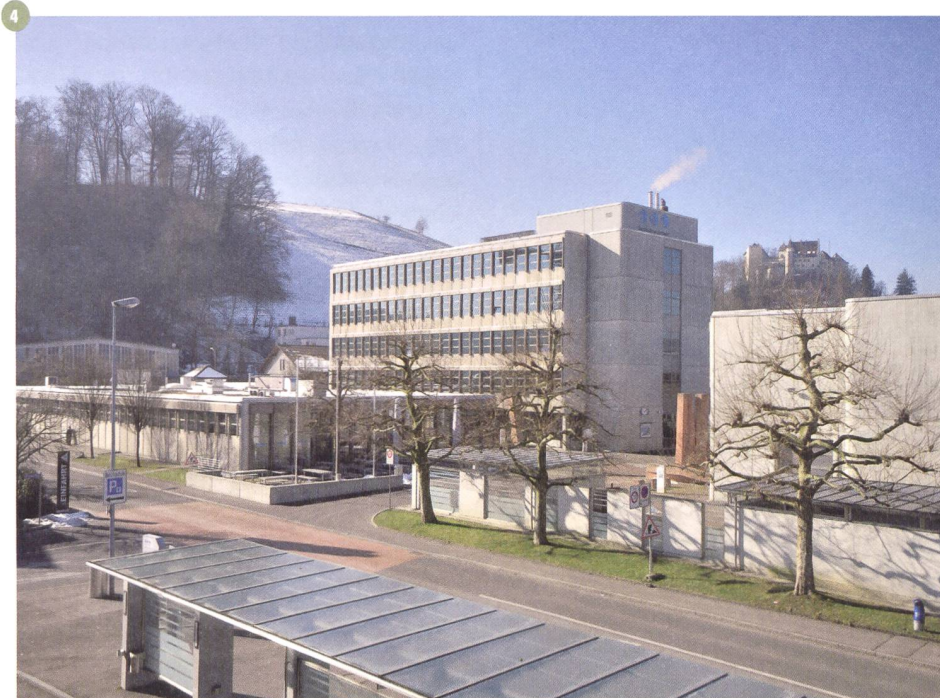
Abb. 4:
Lenzburg, Hauptgebäude
der Berufsschule, Zimmerli
und Blattner, 1976. Foto
nach der energetischen Er-
tüchtigung durch Husistein
& Partner AG.

können. Entgegen den Wettbewerbsvorgaben wurde so nach einer zweijährigen Planungszeit die Vorhangsfassade 2014 bis 2015 etappenweise ertüchtigt, indem auf Basis der gesamtheitlichen Betrachtung lediglich das Fensterglas durch ein modernes Wärmeschutzglas ersetzt wurde.¹² Ein Fassadenersatz hätte hingegen, wie der Architekt feststellte, dazu geführt, dass die bei der Kühlung «anfallende Wärme in die Umgebungsluft verpufft [...]. Oder anders ausgedrückt: Wäre die Sanierungsvorgabe 2007 umgesetzt worden, hätten sich die klimatischen Raumbedingungen insgesamt verschlechtert statt verbessert!»¹³ Statt dem reflexartigen Schrei nach Totalersatz lohnt sich gerade bei Vorhangsfassaden eine sorgfältige Bestandsaufnahme und Planung sowie ein Denken in Varianten. (Abb. 4, 5)

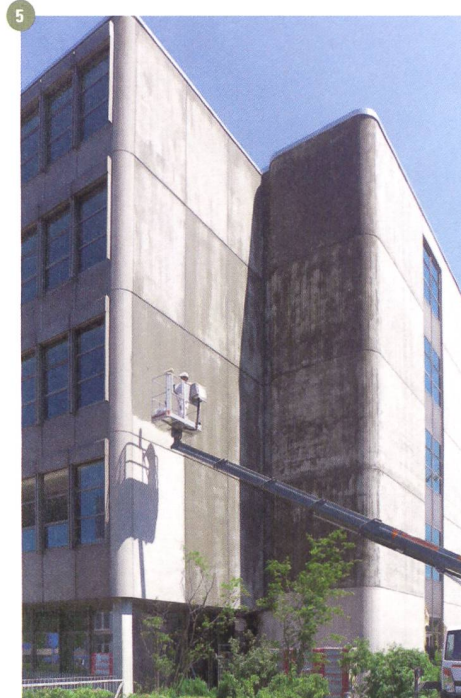
Abb. 5:
Lenzburg, Hauptgebäude
der Berufsschule:
Reinigung der Sichtbeton-
fassade, 2015.

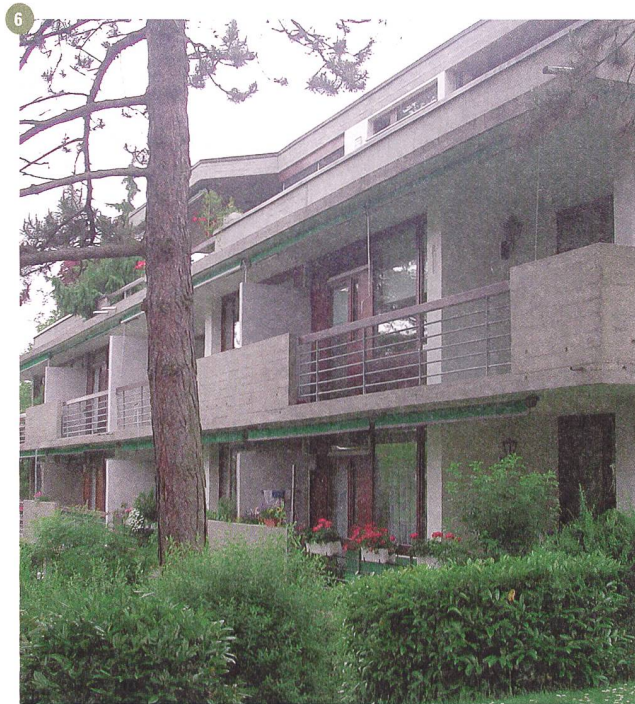
Abb. 6:

Aarau, Siedlung «Im Lee», Hermann und Hans Peter Baur, 1963–1970.

Basel-Land 2010 zusammen mit Experten anderer Fachrichtungen für die Siedlung «Im Lee» in Arlesheim erarbeitet hat.¹⁴ Die Siedlung wurde 1963–1970 von Hermann (1894–1980) und Hans Peter Baur (*1922) als Mischüberbauung im Miet- und Eigentumsverhältnis errichtet. Die 11 Mehrfamilien- und 15 Doppeleinfamilienhäuser, sowie ein Kindergarten und ein Gewerbehäuser sind locker in eine parkähnliche Umgebung eingebettet. Der Leitfaden dokumentiert den Bestand und gibt Empfehlungen für Veränderungen und damit auch Antwort auf die Fragen der Eigentümer nach energetischen Verbesserungsmöglichkeiten. Und für die Gemeinde bietet er eine solide Basis für die Ausarbeitung entsprechender Zonen- und Bauvorschriften. Das gemeinsame Bemühen um die nachhaltige Sicherung der Siedlung wurde denn auch 2016 vom Baselbieter Heimatschutz prämiert.¹⁵ (Abb. 6)

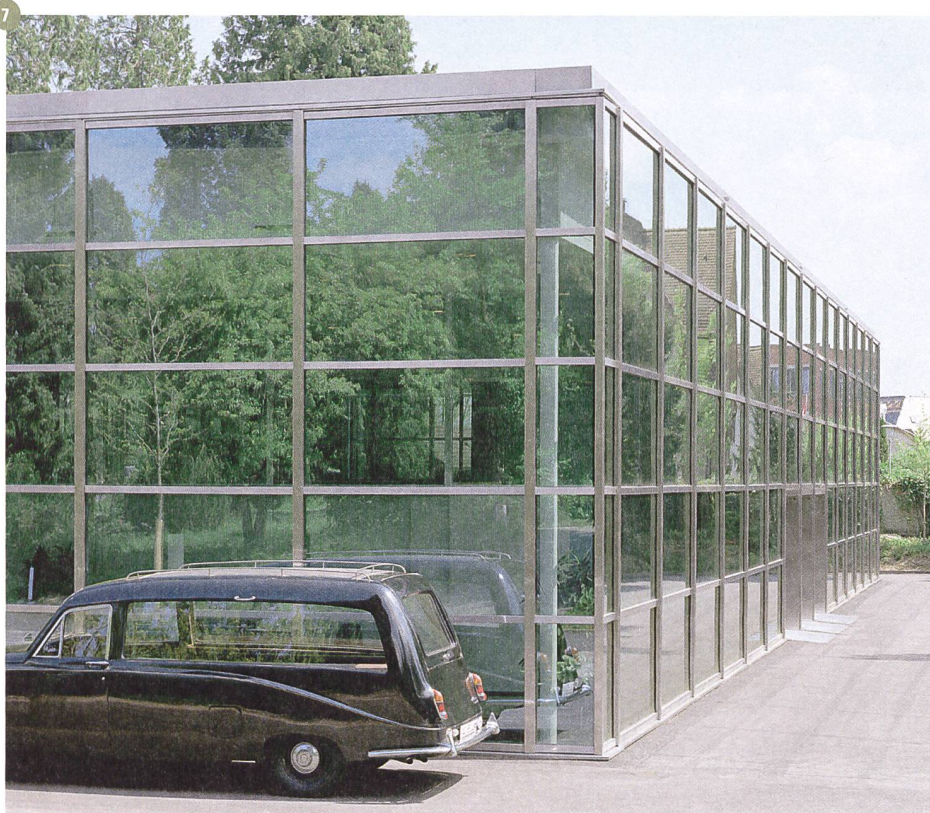
Abb. 7:

Aarau, Neue Abdankungshalle, Alfons Barth und Hans Zaugg, 1968. Zustand nach der 2007–2008 von Husistein & Partner AG durchgeführten Sanierung.
