Ein Wandbild geht auf Reisen

Translozierung eines politisch umstrittenen baugebundenen Wandbildes

Von Christel Meyer-Wilmes, Dipl.-Rest., Studiengangsleitung Master (Interim), Leitung Vertiefung Architektur und Ausstattung im Fachbereich Konservierung und Restaurierung, Hochschule der Künste Bern, christel.meyer-wilmes@hkb.bfh.ch

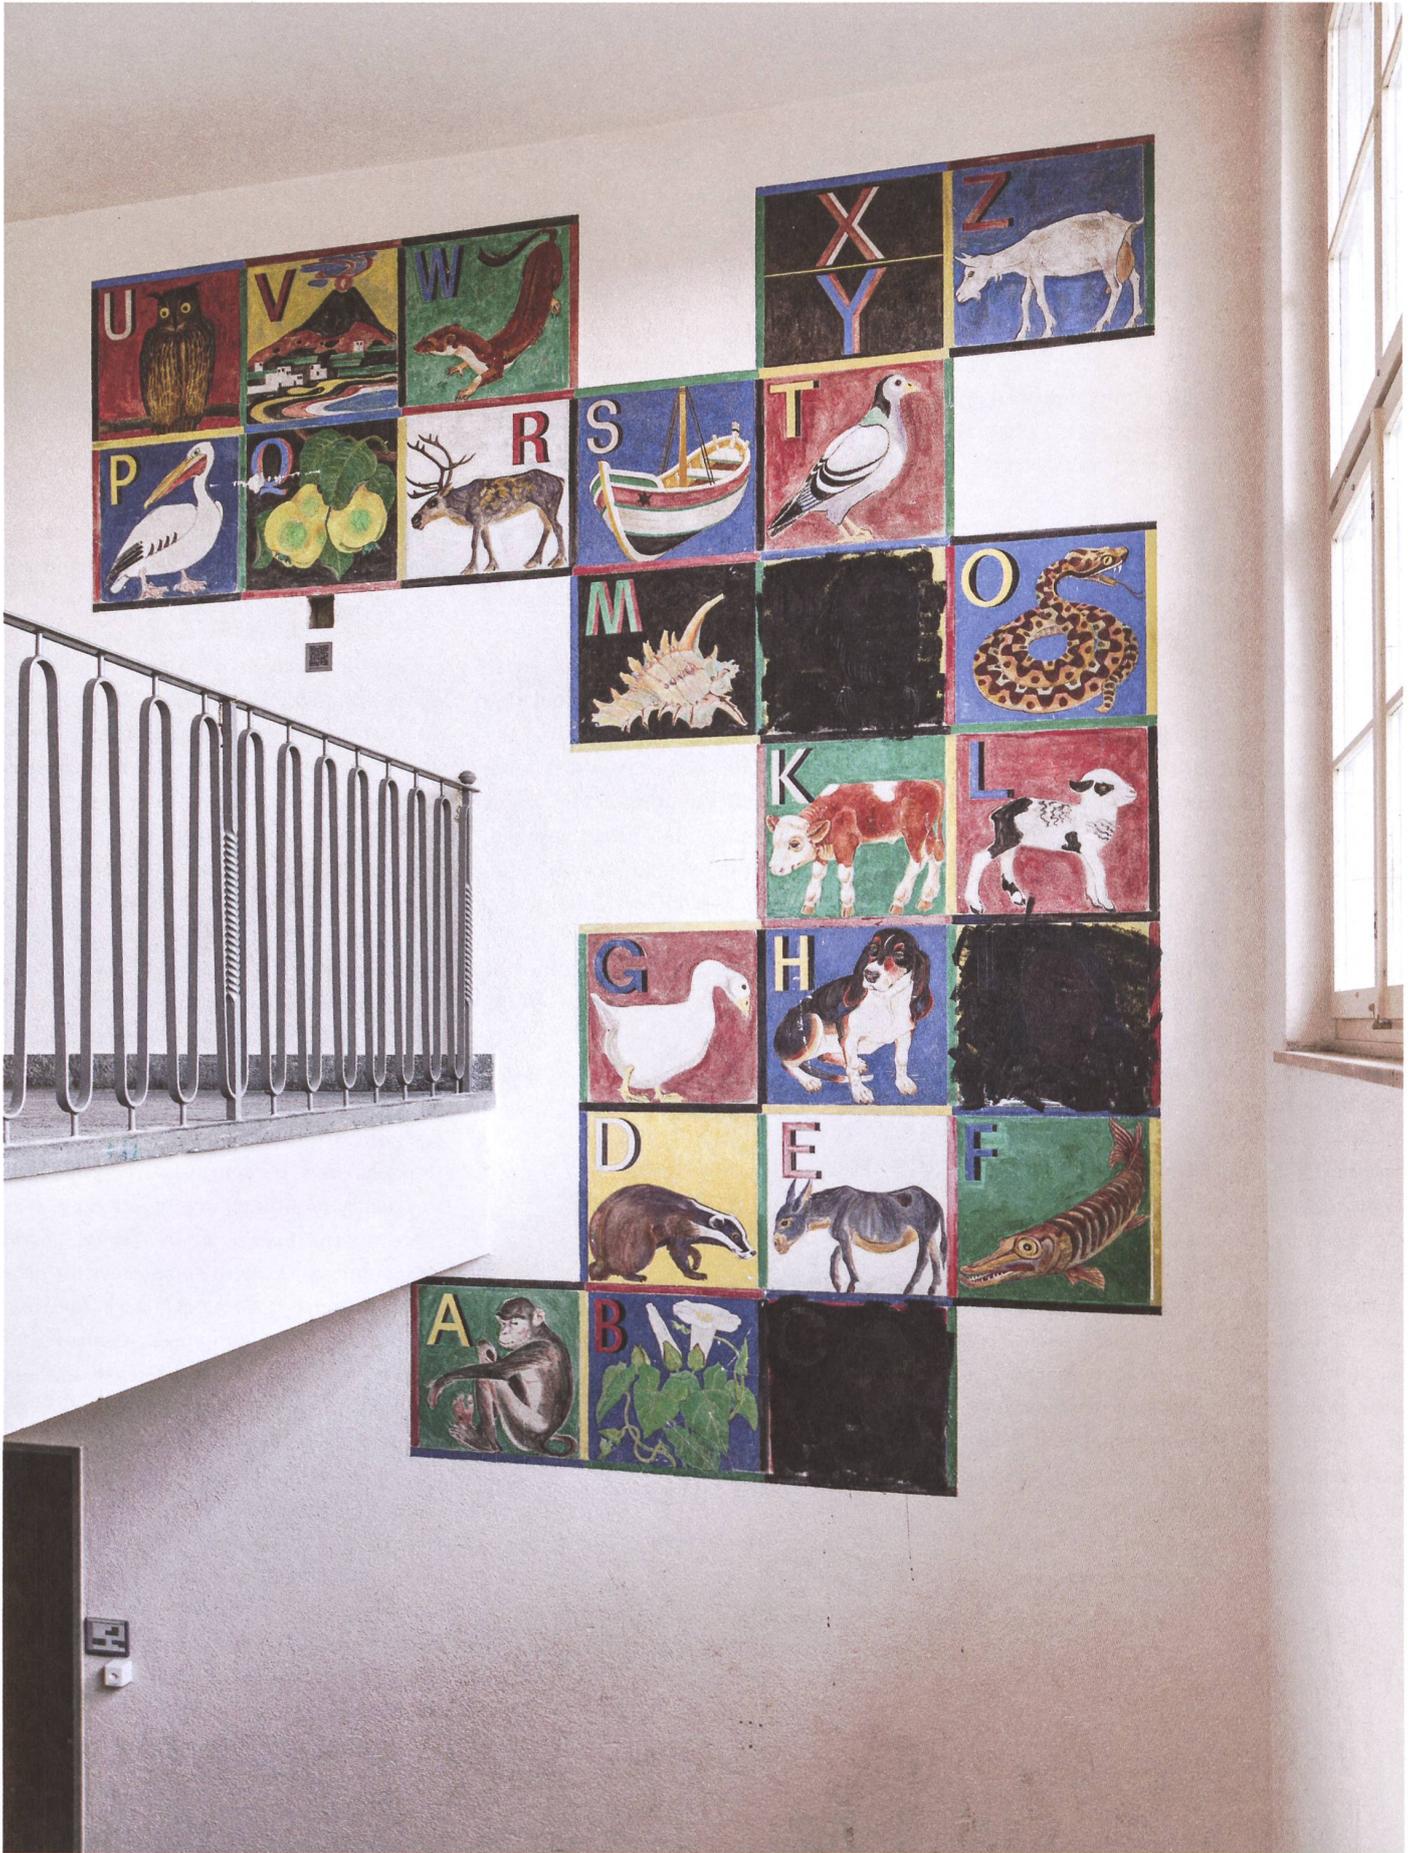
Abb. 1: Gesamtansicht des Wandalphabets von Emil Zbinden und Eugen Jordi (1949) im Schulhaus Wylergut in Bern, 2021. Die drei stereotypisierten Menschendarstellungen im Umfeld von Tier- und Pflanzenabbildungen wurden 2020 in einer Vandalismusaktion schwarz übermalt. © Chris Richter, HKB

24 bunten Bildfeldern des Wandalphabets sind, neben den Buchstaben, hauptsächlich Tiere und Pflanzen abgebildet. Eine Ausnahme bilden die drei Buchstaben C, I, und N, als Menschen dargestellt, stellvertretend für die drei Kontinente Asien, Amerika und Afrika. Die Wahl des Motivs des Alphabets diente ursprünglich auch didaktischen Zwecken, dem Erlernen von Buchstaben.

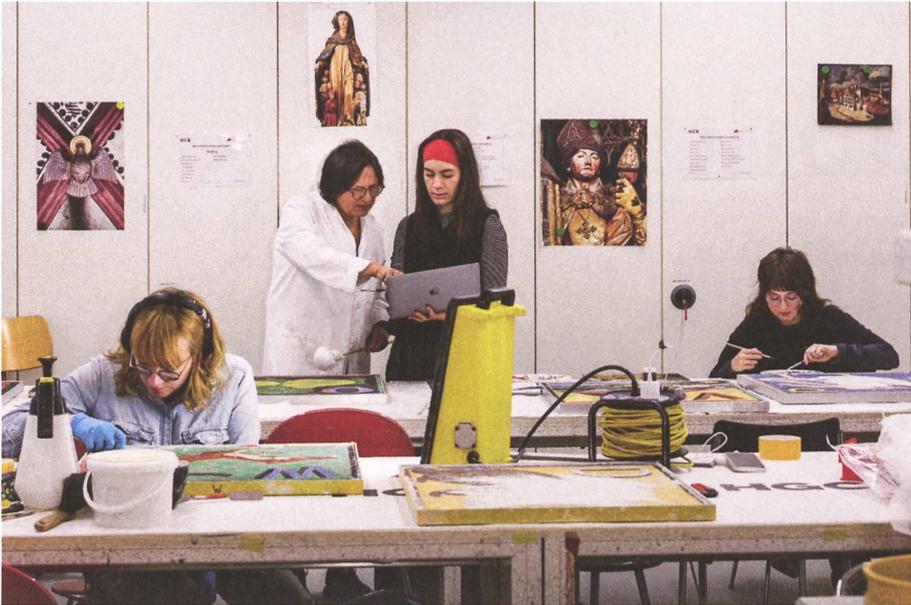
Abb. 2: Studierende arbeiten an den abgenommenen Bildfeldern im Atelier der Hochschule der Künste Bern.
© Chris Richter, HKB

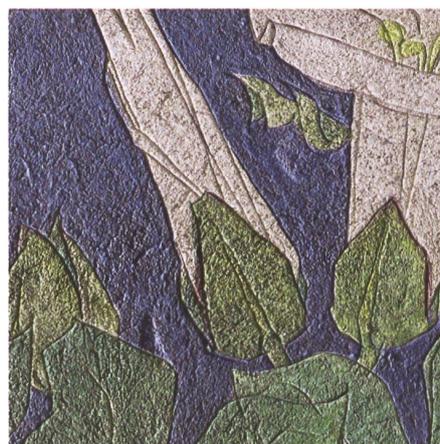
Abb. 3: Im Streiflicht sind die dekorativen Ritzungen deutlich sichtbar, hier auf dem Bildfeld B. © Alicia Ledergerber

Putzaufbau mit Tagewerken und Ritzungen im Feinputz zu erkennen (Abb. 3 und 4). Die Ritzungen haben in ihrer Ausführung pro Bildfeld einen dekorativen Charakter und bilden im Gesamteindruck eine für sich eigene Gestaltung, wie auf der Kartierung der Bildfelder zu sehen ist (Abb. 4). In der historischen Freskotechnik werden die Vorritzungen in der Regel nicht so detailliert ausgeführt.

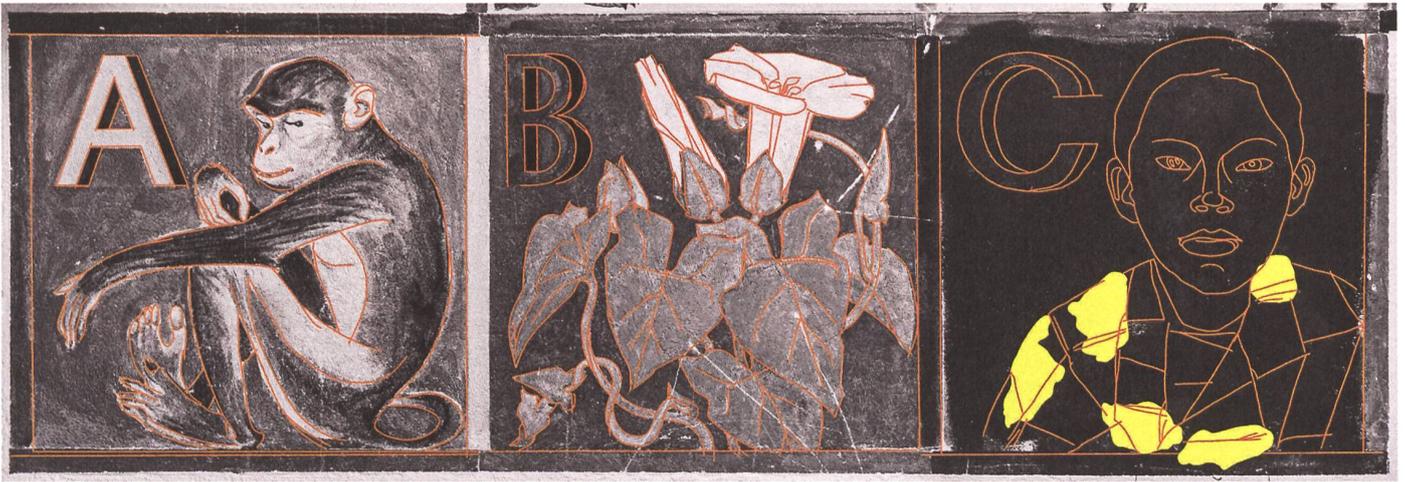
Abb. 4: Kartierung der Bildfelder A, B und C. Orange: Ritzungen. Gelb: Kittungen.
© Carmen Hiltbrunner, HKB

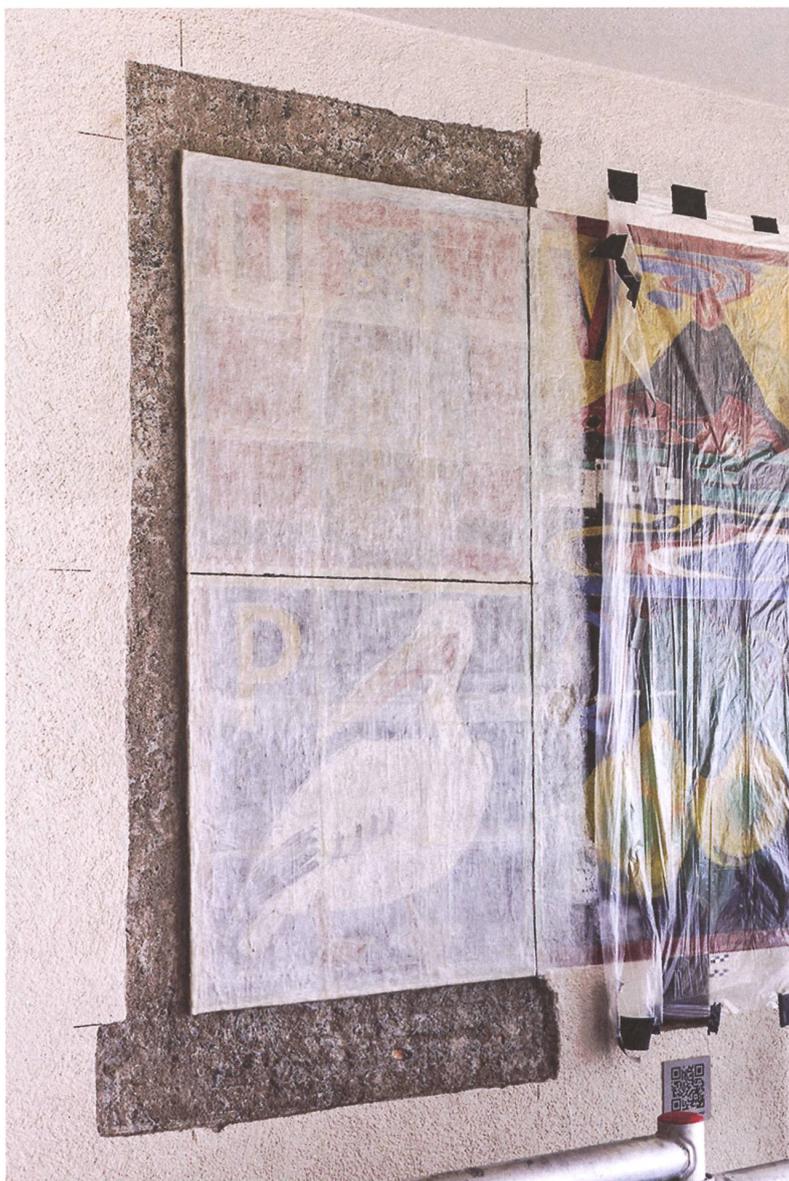
Abb. 6: Bildfelder U und P mit aufliegendem Facing und Reduzierung des umgebenden Wandverputzes fürs Anlegen der Säge.

sammenarbeit mit dem beauftragten Restaurator Ekkehard Fritz die Bildfelder U und P in einem Pilotversuch abgenommen (Abb. 6). Der Buchstabe U war nach der Abnahme unversehrt, das Bildfeld P erlitt Verletzungen durch die Verschiebung des Sägeschnitts an die Malschichtoberfläche. Die Ursachenanalyse der Beschädigungen ergab die zukünftige Verwendung eines starren Sägeblattes, sodass das Vorgehen in der Methode positiv interpretiert wurde.

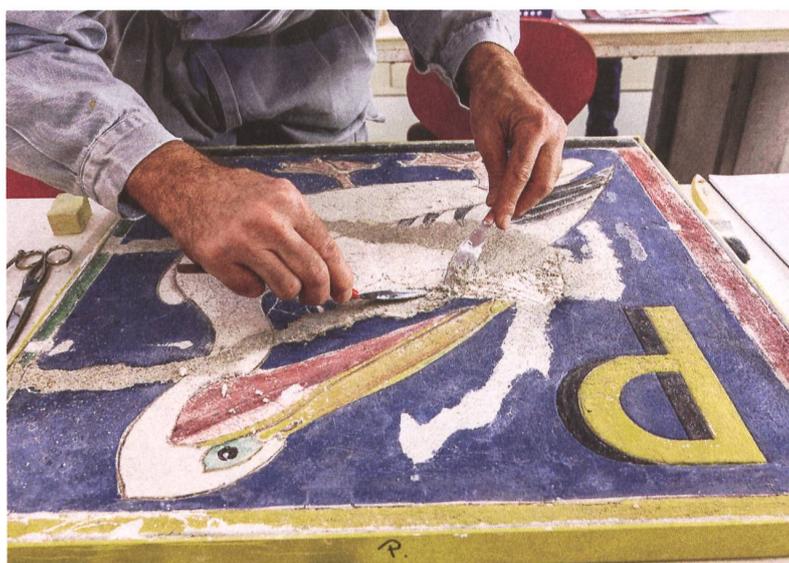
Abb. 7: Kitten der Fehlstellen auf dem Bildfeld P. © Chris Richter, HKB

Bei der Abnahme des Wandbildes im Stacco-Verfahren (Abb. 5) konnte die ursprüngliche Maltechnik mit den Ritzungen im Putz erhalten werden. Einige wenige Bildfelder wurden beschädigt und es kam dabei zu Verlusten der Malschicht. Die Fehlstellen im Motiv wurden nach konzeptionellen Überlegungen mit den Interessenvertretungen in Form und Farbe dem Umgebungston angepasst (Abb. 7 und 8). Alle Massnahmen und Veränderungen am Werk wurden in einer Dokumentation festgehalten.
