**Zeitschrift:** Neujahrsblatt der Naturforschenden Gesellschaft Schaffhausen  
**Herausgeber:** Naturforschende Gesellschaft Schaffhausen  
**Band:** 39 (1987)

## Sanierung der Rheinfallfelsen

Jakob Deppe

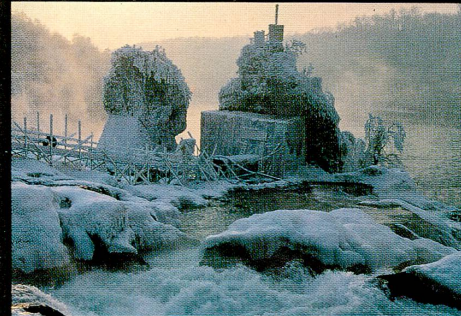
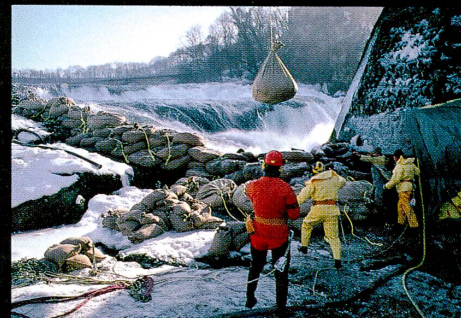
Abb. 13 2. Helikoptereinsatz zur Verstärkung der Sandsackdämme

Abb. 14 Blick gegen Westen

Abb. 15 und Fall aufwärts

Mittlerweile zerstörten die Wassermassen teilweise die Dämme, d. h., eine stattliche Zahl der Säcke wurde aufgerissen oder weggespült. So mussten die Dämme am 25. Januar bei 208 m<sup>3</sup>/s mit weiteren 70 grossen und 350 kleinen Säcken verstärkt werden (*Abb. 13–15*). Als zusätzlicher Schutz wurde ein Wellenbrecher aus Stahlprofilen erstellt (*Abb. 9*). Am 24. Januar wurde die letzte Spritzbetonschicht am grossen Felsen aufgebracht, beim kleinen Felsen geschah dies am 5. Februar (*Abb. 16–19*). Um eine möglichst grosse Festigkeit des Spritzbetons zu erreichen, wollten wir die Arbeitszelte noch jeweils 3 Wochen stehenlassen und beheizen. Beim grossen Felsen gelang dies, nicht aber beim kleinen. Das Wetter wurde wärmer, und es begann zu regnen. Das Tauwetter und der Regen bewirkten einen markanten Anstieg der Rheinwassermenge. So mussten wir zwei Wochen früher als vorgesehen am 11. Februar bei 298 m<sup>3</sup>/s zum Rückzug blasen (*Abb. 20/21*). Die Gerüste sowie der Steg bis zur grossen Rinne wurden demonitiert, und der Wellenbrecher wurde abgebrochen. Die Sandsäcke konnten sich
