# Conserver ou restaurer? : Sens de la question et question de sens

Autor(en): **Castella, Claude**

Zeitschrift: **Patrimoine fribourgeois = Freiburger Kulturgüter**

Heft 20: **La commanderie de Saint-Jean de Jérusalem à Fribourg = Die Johanniterkommende von Freiburg**

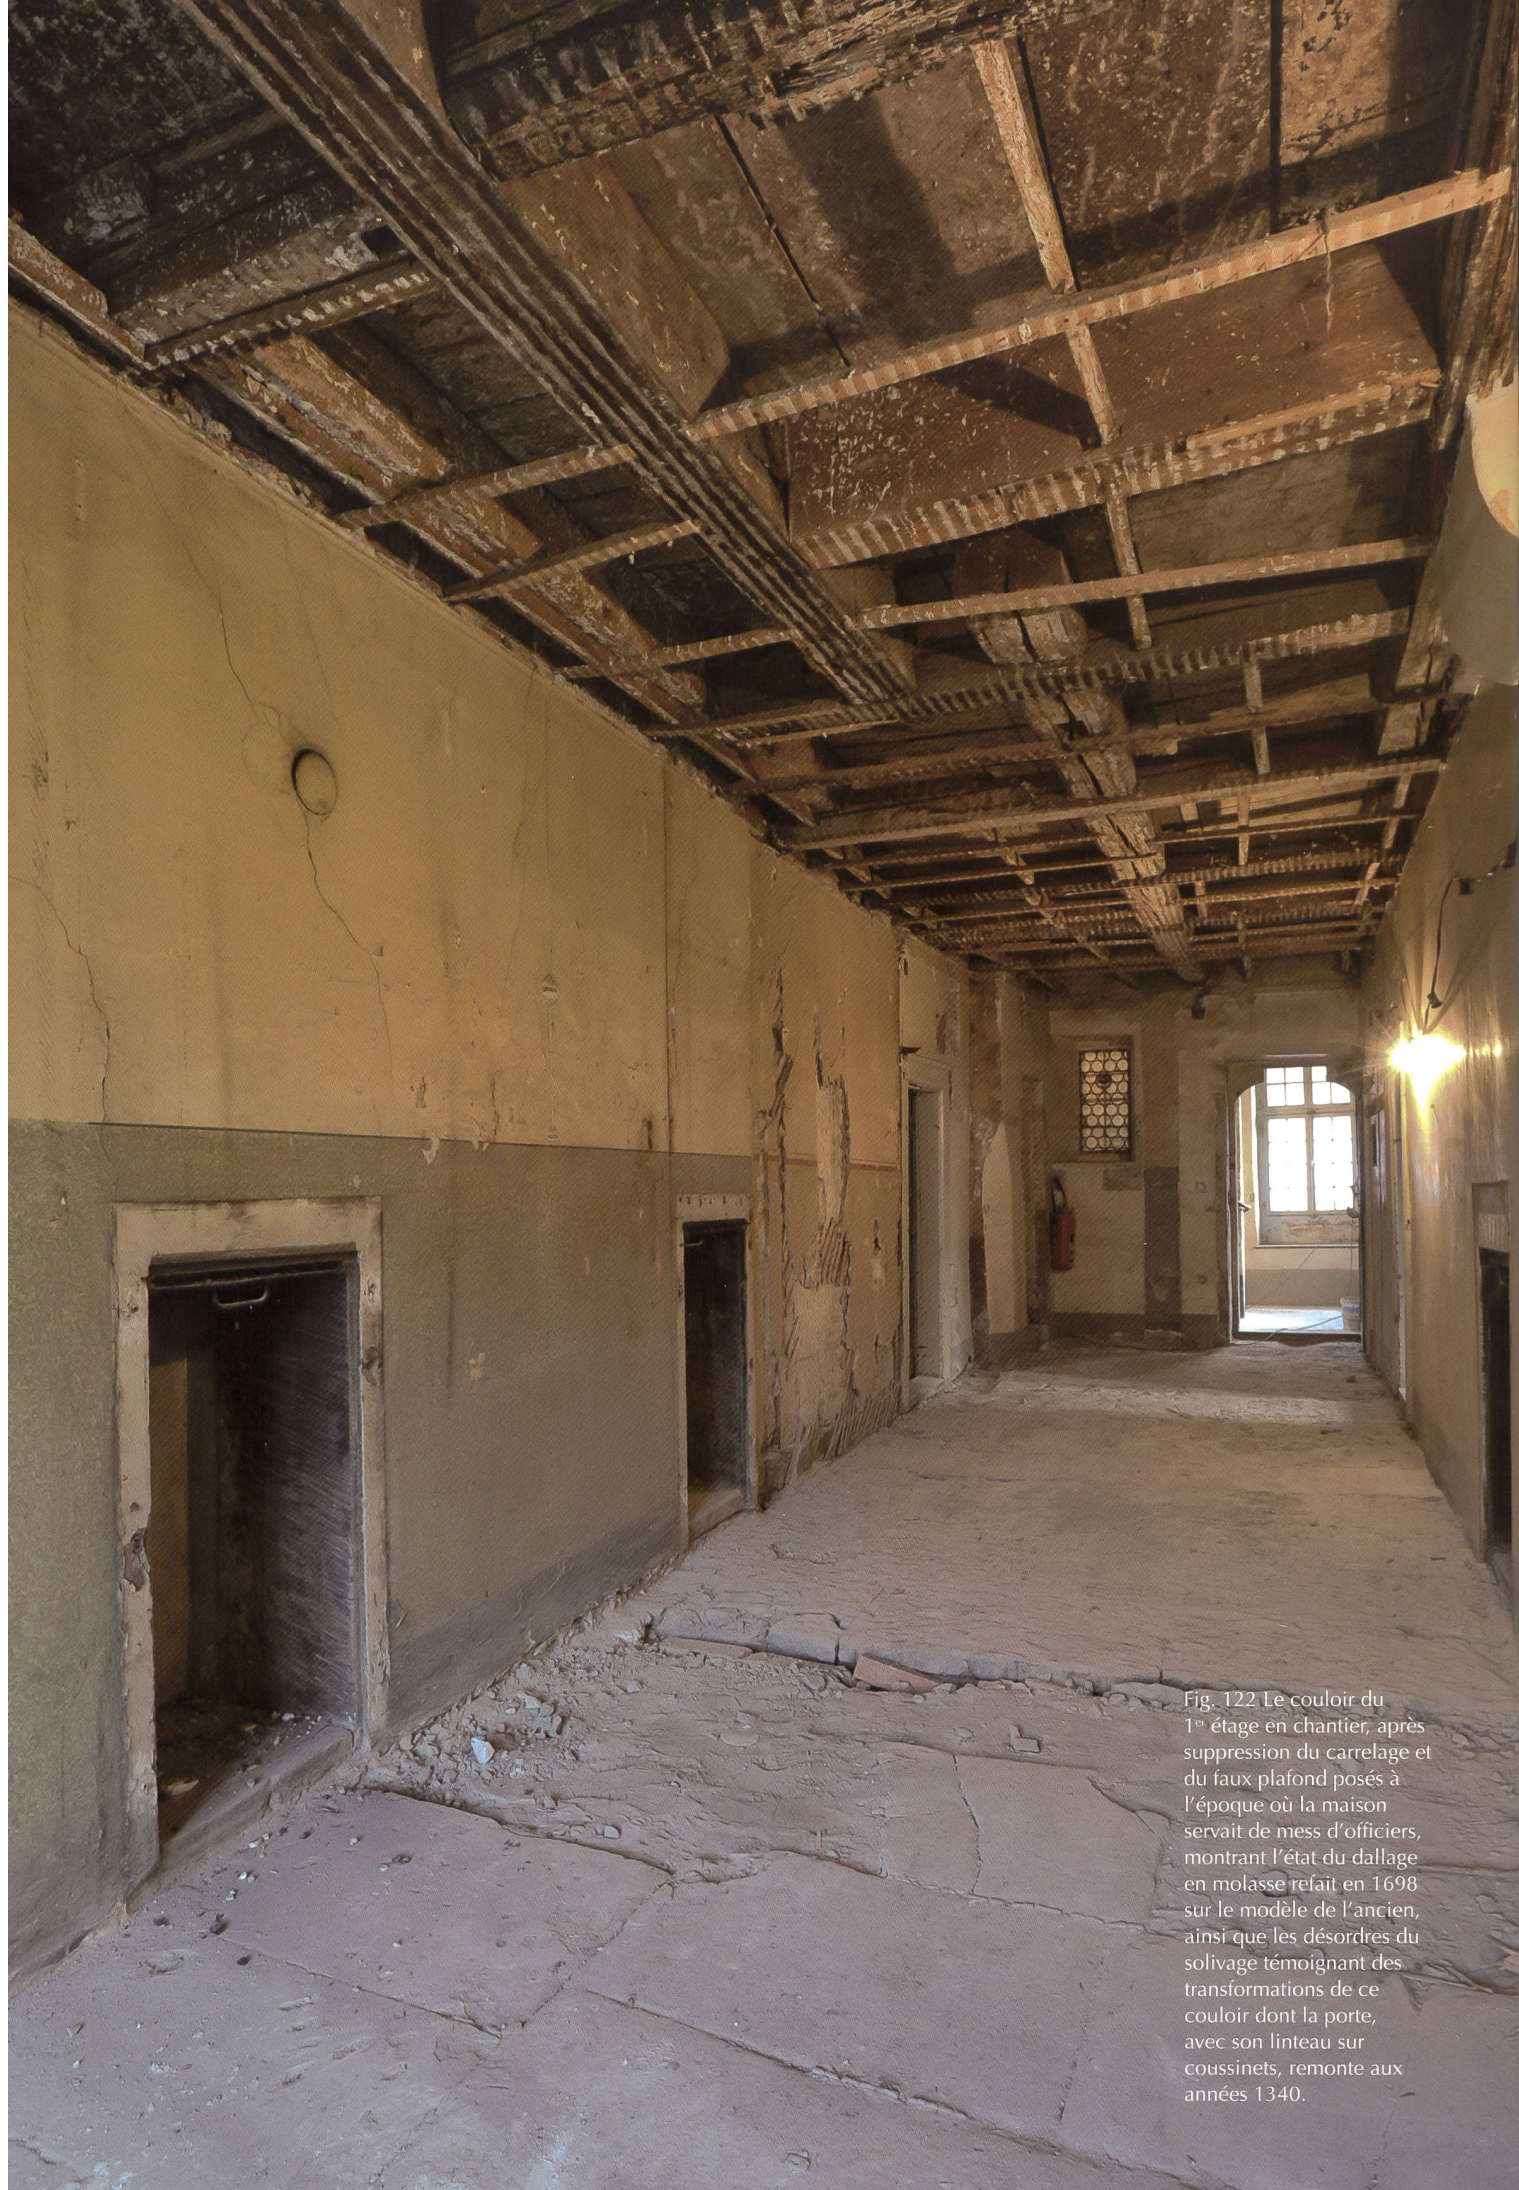
Fig. 122 Le couloir du 1<sup>er</sup> étage en chantier, après suppression du carrelage et du faux plafond posés à l'époque où la maison servait de mess d'officiers, montrant l'état du dallage en molasse refait en 1698 sur le modèle de l'ancien, ainsi que les désordres du solivage témoignant des transformations de ce couloir dont la porte, avec son linteau sur coussinets, remonte aux années 1340.

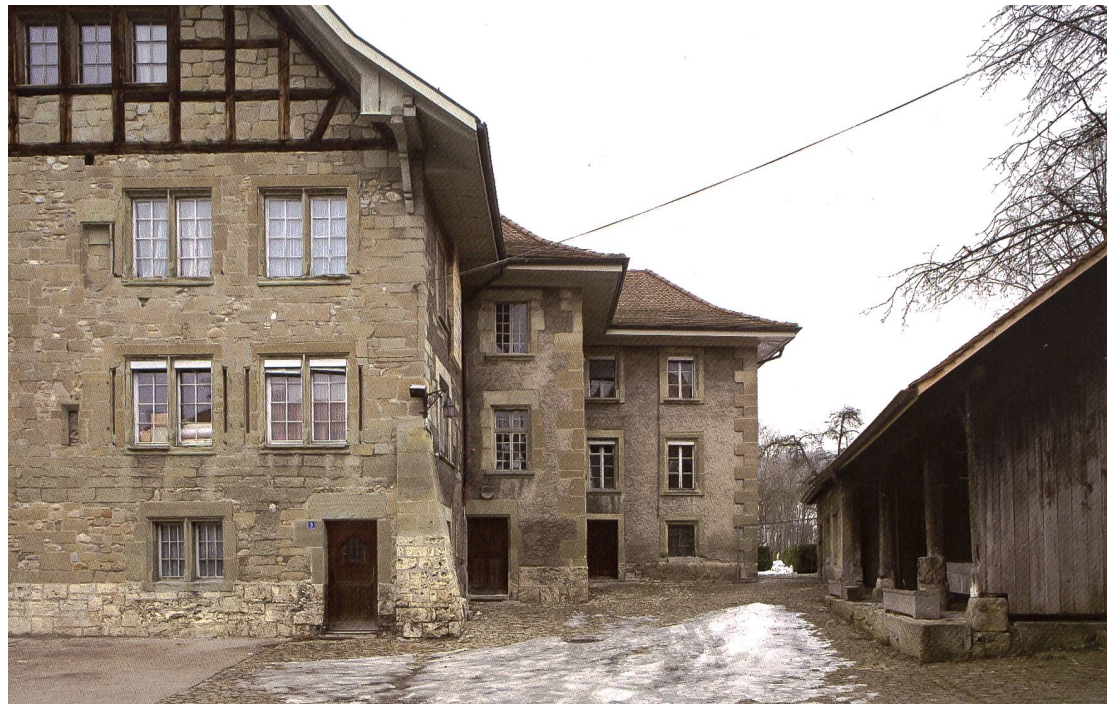
Fig. 123 Une unité de façade trompeuse et trois entrées pour trois fonctions: mess des officiers de la caserne de la Planche (accès au bureau de l'école de recrues par la porte percée au XIX<sup>e</sup> s. dans la façade ouest), commanderie (tour d'escalier de 1699) et maison de correction (annexe sud-est de 1864).

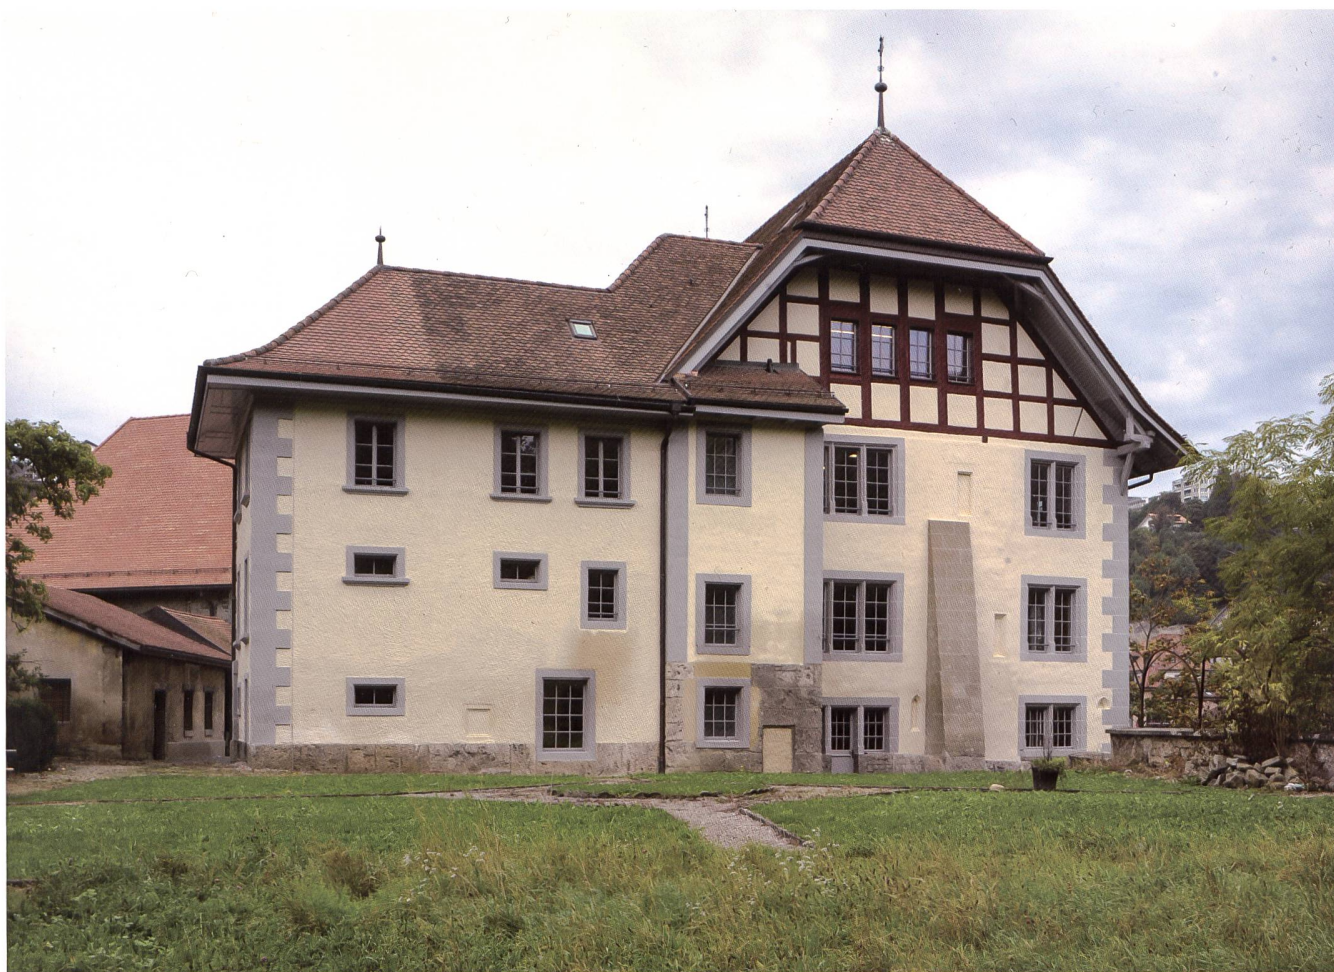
Fig. 124 La façade côté jardin après restitution d'un crépi avec badigeon jaune ocre et chaîne d'angle harpée gris bleu, correspondant à l'aspect des façades en 1700, à une époque où l'annexe sud-est, moins profonde, à deux niveaux, était encore flanquée d'un four hors-œuvre. Après la reconstruction de cette annexe en 1864, le bâtiment fut probablement repeint dans un ton plus ocre et plus vif. La restauration aboutit à un état inédit de la bâtisse, au service de sa cohérence architecturale et de son intégration dans un contexte bâti lui-même restauré.

Dans le cas de la commanderie de Saint-Jean, l'articulation volumétrique de la construction exprime les transformations successives de l'édifice: construction d'un escalier hors-œuvre en façade sud-est du corps de bâtiment initial; agrandissement, vers le sud-est, par la construction d'une annexe (fig. 16 et 124). La dernière grande intervention sur le bâtiment entre 1939 et 1942, n'a pas modifié les volumes; elle a par contre changé radicalement l'aspect des façades. La maçonnerie des façades-pignons du corps de bâtiment principal a été dégagée de son enduit, révélant des vestiges d'anciennes baies transformées. Un enduit grossier a été appliqué sur la façade gouttereau sud, ainsi que sur celles de l'escalier hors-œuvre et de l'annexe. La façade gouttereau nord qui surplombe

n'ont toutefois pas permis de déterminer la forme précise du décor. Dans l'objectif d'une harmonisation avec les chaînages en pierres taillées des façades de l'annexe, la décision a été prise de restituer des chaînes d'angles harpées. Le crépi grossier projeté au balai sur la façade sud et celles des annexes a été maintenu compte tenu de son état de conservation. Dans l'objectif d'une intégration de l'ensemble, le badigeon appliqué sur les façades du corps de bâtiment principal a été étendu sur les façades des annexes bien que celles-ci n'aient jusqu'ici jamais encore connu cette teinte (fig. 95 et 124).

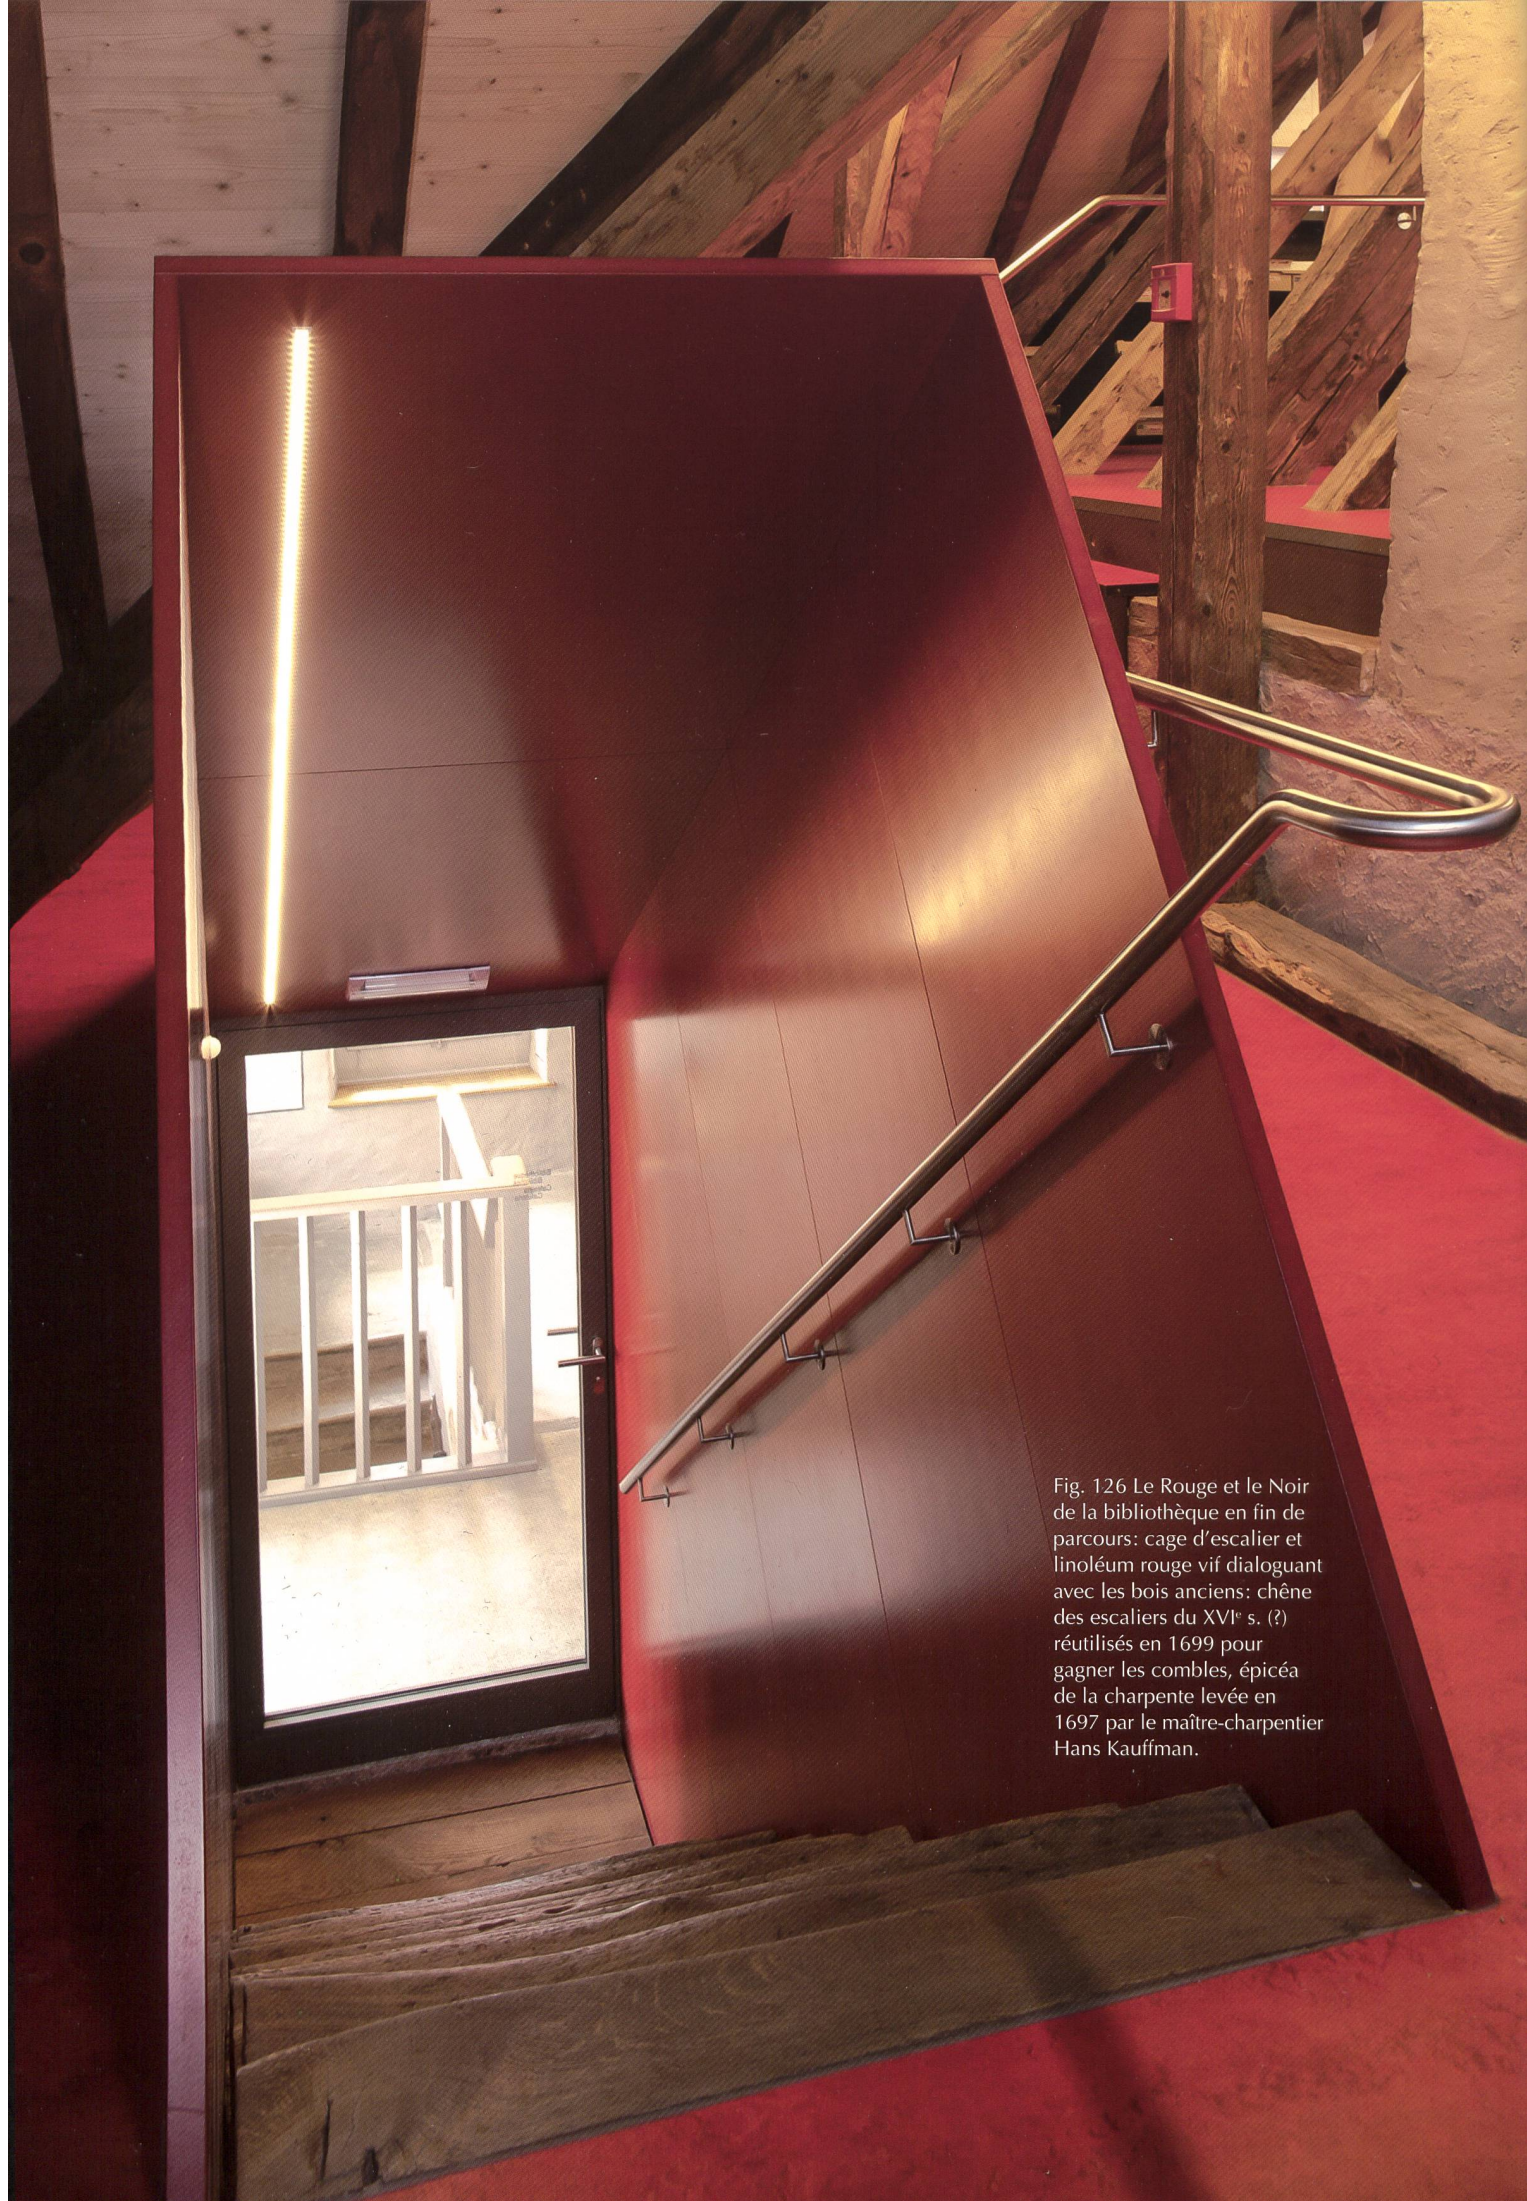
Fig. 126 Le Rouge et le Noir de la bibliothèque en fin de parcours: cage d'escalier et linoléum rouge vif dialoguant avec les bois anciens: chêne des escaliers du XVI<sup>e</sup> s. (?) réutilisés en 1699 pour gagner les combles, épicea de la charpente levée en 1697 par le maître-charpentier Hans Kauffman.
