La réhabilitation architecturale

Heft 20: **La commanderie de Saint-Jean de Jérusalem à Fribourg = Die Johanniterkommende von Freiburg**

LA RÉHABILITATION ARCHITECTURALE

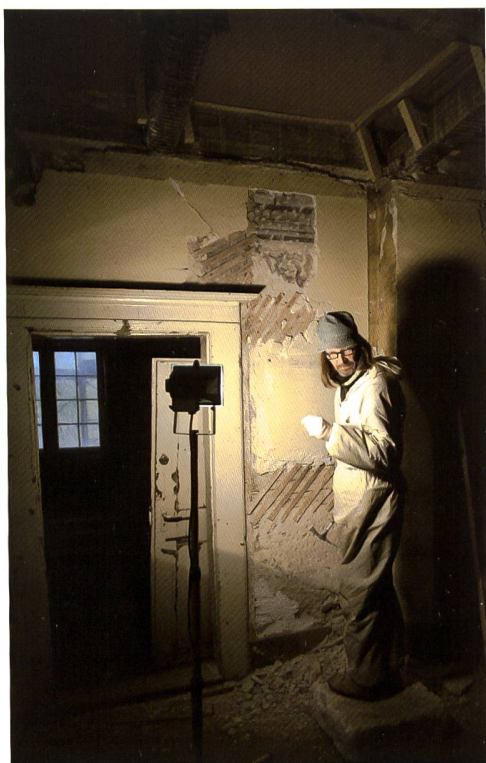
Fig. 127 WIP (Work in progress): l'analyse et l'enquête au service d'un projet architectural évolutif. Sondages et dégagements dans le couloir du 1^{er} étage.
